1号機建屋カバー解体における作業状況について (2015年12月18日実績)

2015年12月18日
東京電力株式会社

1. 本日(12月18日)の作業項目

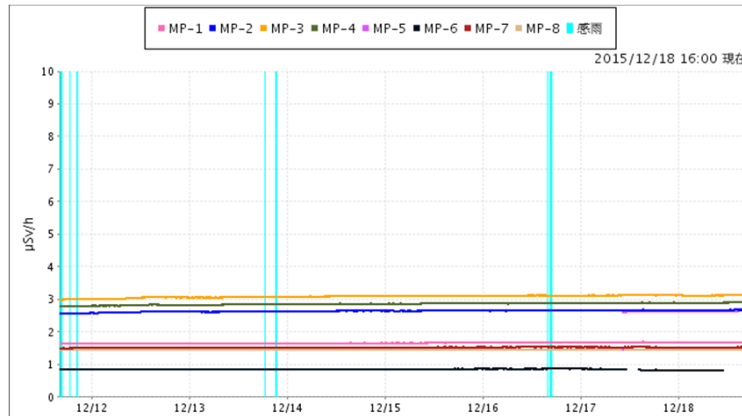
(1) 敷地境界のモニタリングポスト ●

- ・ 有意な変動はありませんでした。

モニタリングポストNo.1～8については、取り替え時期となったため、平成27年12月4日から交換工事を実施しています。このため、データが欠測となることがあります。工事期間中は、代替として可搬型のモニタリングポスト等を設置し測定を行います。
