## 海水分析結果 (Pu)

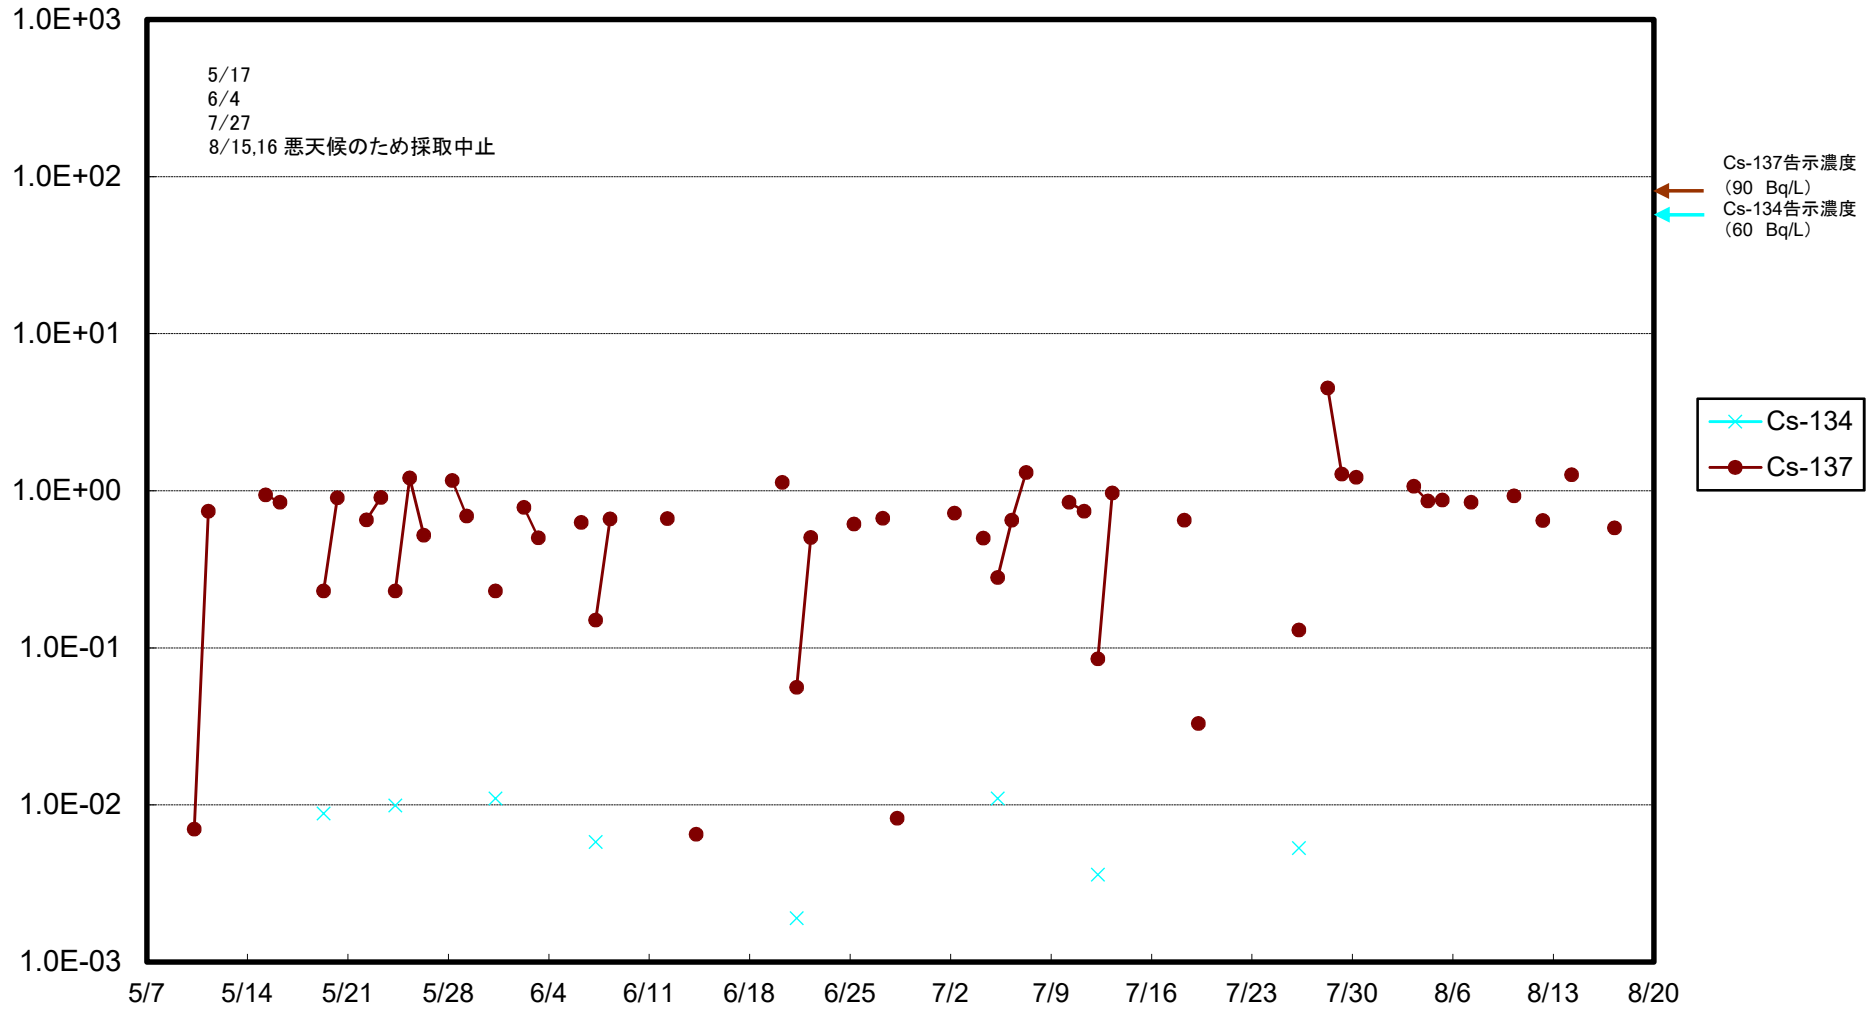
# 福島第一 港湾口海水放射能濃度(Bq/L)
