2025年 1月分[✓]_✓

建屋内連続ダスト[✓]_✓
濃度測定記録

放射線サーバイ記録

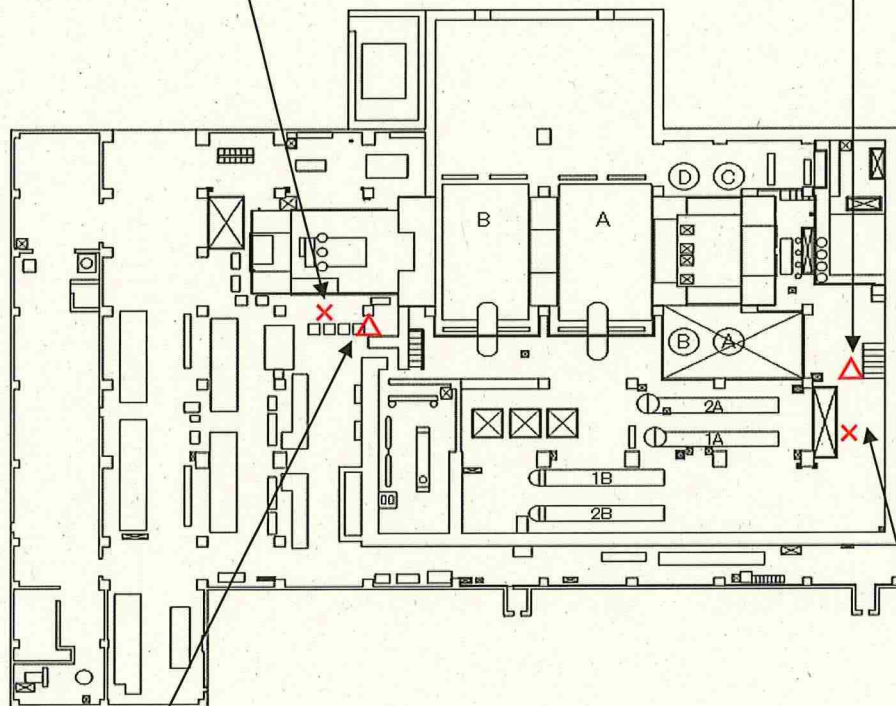
測定目的	連続ダストモニタ設置箇所の環境測定 ✓✓	測定項目	<input checked="" type="checkbox"/> γ <input type="checkbox"/> スミア <input type="checkbox"/> ダスト <input type="checkbox"/> 核種分析
測定場所	1号機T/B北側一階 ✓ 1号機T/B南側一階 ✓	測定者	
測定計画	建屋内連続ダスト濃度測定記録1月 ✓✓	測定器	F1-ICW-100
測定日時	2025/1/10 10:00 ~ 12:00 ✓✓

ダスト採取箇所：1号機T/B南側地下一階

①連続ダストモニタ設置箇所

空間線量当量率	0.010	mSv/h	✓✓
---------	-------	-------	----

②連続ダストモニタ設置箇所

空間線量当量率	0.050	mSv/h	✓✓
---------	-------	-------	----

ダスト採取箇所：1号機T/B北側一階

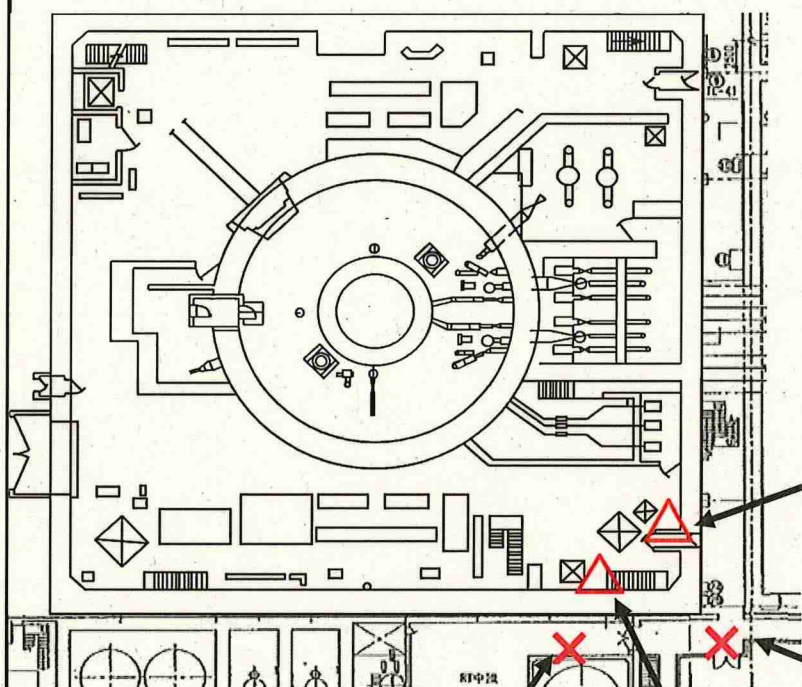
測定目的	連続ダストモニタ設置箇所の環境測定 ✓ ✓	測定項目	<input checked="" type="checkbox"/> γ <input type="checkbox"/> スミア <input type="checkbox"/> ダスト <input type="checkbox"/> 核種分析
測定場所	1号機Rw/B南東一階 ✓ 1号機S/B南東コーナー 一階 ✓	測定者	
測定計画	建屋内連続ダスト濃度測定記録1月 ✓ ✓	測定器	F1-ICW-100 ✓
測定日時	2025/1/10 10:00 ~ 12:00 ✓ ✓

ダスト採取箇所
1号機R/B中間地下階

④連続ダストモニタ設置箇所

空間線量当量率 0.050 ✓ mSv/h ✓

ダスト採取箇所：1号機R/B一階南東

③連続ダストモニタ設置箇所

空間線量当量率 0.040 ✓ mSv/h ✓

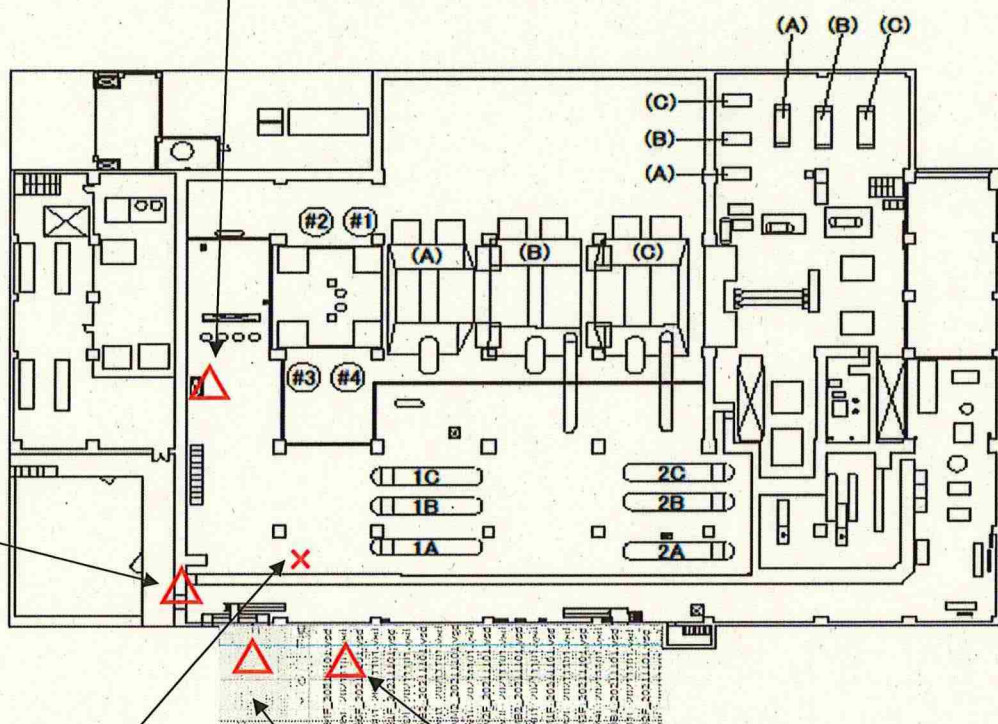
測定目的	連続ダストモニタ設置箇所の環境測定 ✓✓	測定項目	<input checked="" type="checkbox"/> γ <input type="checkbox"/> スミア <input type="checkbox"/> ダスト <input type="checkbox"/> 核種分析
測定場所	2号機T/B北側一階 ✓	測定者	
測定計画	建屋内連続ダスト濃度測定記録1月 ✓	測定器	F1-ICW-100 ✓
測定日時	2025/1/15 10:00 ~ 12:00 ✓✓

ダスト採取箇所：2号機T/B北側地下一階

ダスト採取箇所
2号機T/B北側一階

ダスト採取箇所：2号機R/B中間地下階

ダスト採取箇所：2号機R/B一階南東

⑤連続ダストモニタ設置箇所

空間線量当量率

0.07 ✓

mSv/h

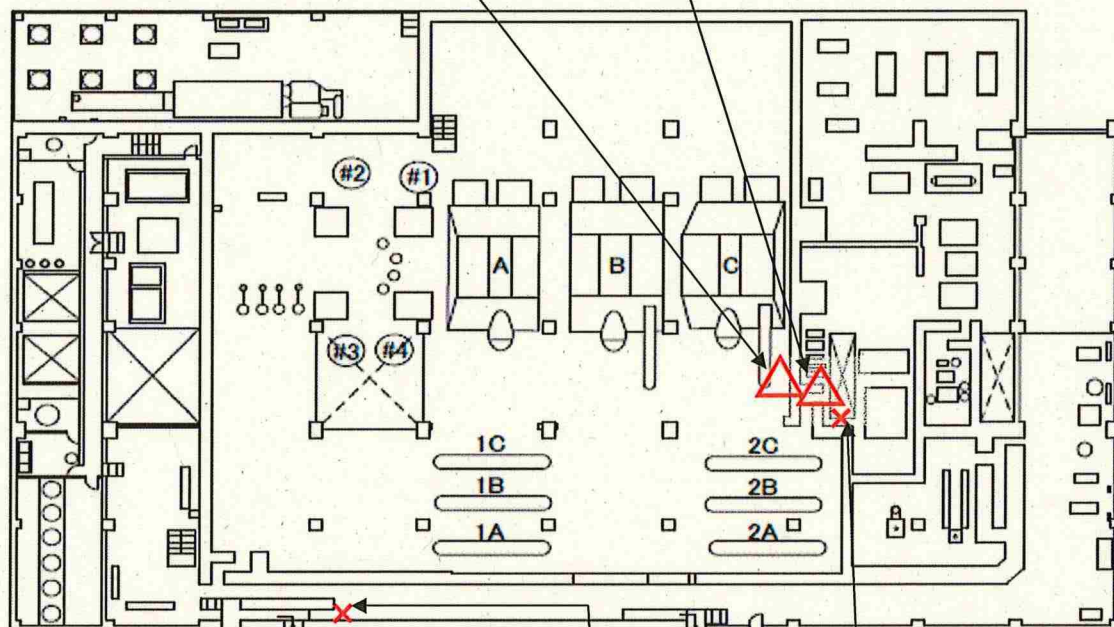
測定目的	連続ダストモニタ設置箇所の環境測定 ✓✓	測定項目	<input checked="" type="checkbox"/> γ <input type="checkbox"/> スミア <input type="checkbox"/> ダスト <input type="checkbox"/> 核種分析
測定場所	3号機T/B北東側一階 ✓ 3号機T/B南側一階 ✓	測定者	
測定計画	建屋内連続ダスト濃度測定記録1月 ✓✓	測定器	F1-ICW-100 ✓
測定日時	2025/1/16 10:00 ~ 12:00 ✓✓

ダスト採取箇所：3号機T/B南側地下一階

ダスト採取箇所：3号機T/B南側一階

ダスト採取箇所：3号機R/B一階

⑥連続ダストモニタ設置箇所

空間線量当量率	0.01 ✓	mSv/h
---------	--------	-------

ダスト採取箇所：3号機R/B地下一階

⑦連続ダストモニタ設置箇所

空間線量当量率	0.07 ✓	mSv/h
---------	--------	-------

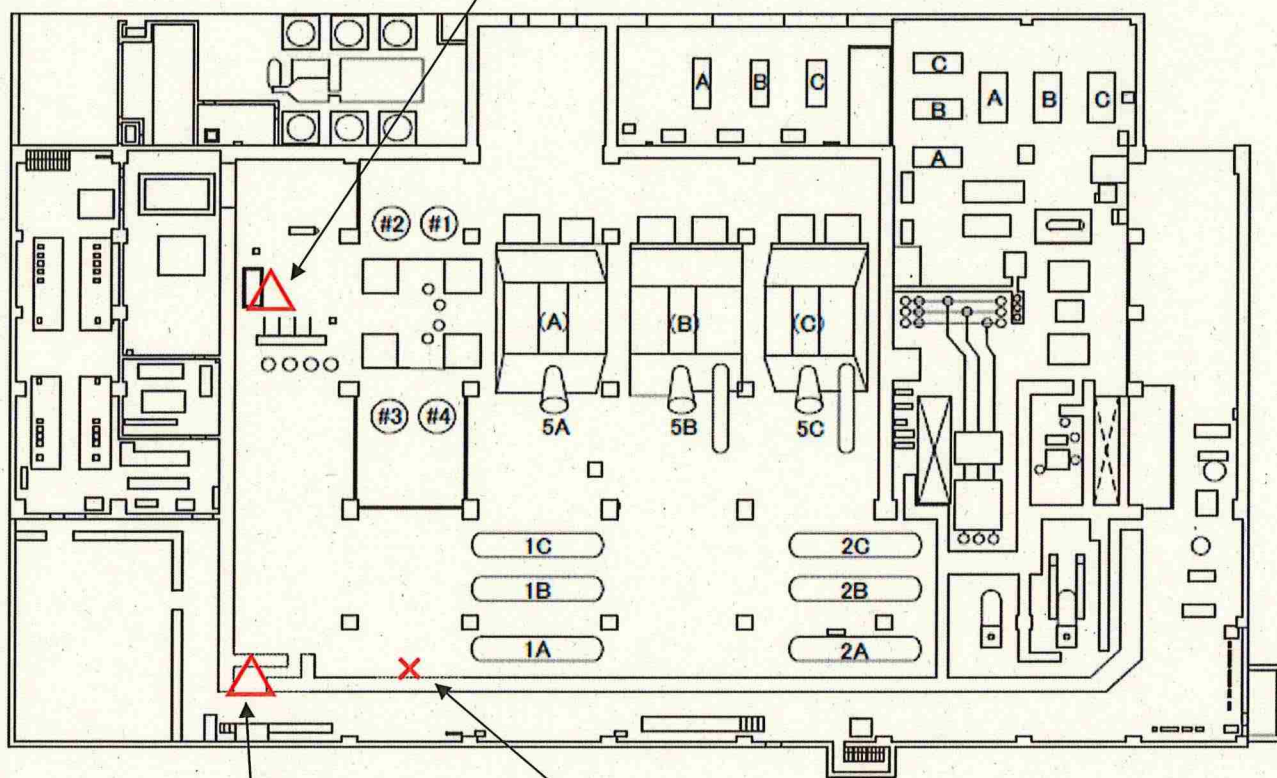
測定目的	連続ダストモニタ設置箇所の環境測定 ✓✓	測定項目	<input checked="" type="checkbox"/> γ <input type="checkbox"/> スミア <input type="checkbox"/> ダスト <input type="checkbox"/> 核種分析
測定場所	4号機T/B北側一階 ✓ ✓	測定者	
測定計画	建屋内連続ダスト濃度測定記録1月 ✓ ✓	測定器	F1-ICW-100 ✓
測定日時	2025/1/9 10:00 ~ 12:00 ✓✓

ダスト採取箇所：4号機T/B北側地下一階

ダスト採取箇所：4号機T/B北側一階

⑧連続ダストモニタ設置箇所

空間線量当量率 0.10 ✓ mSv/h ✓

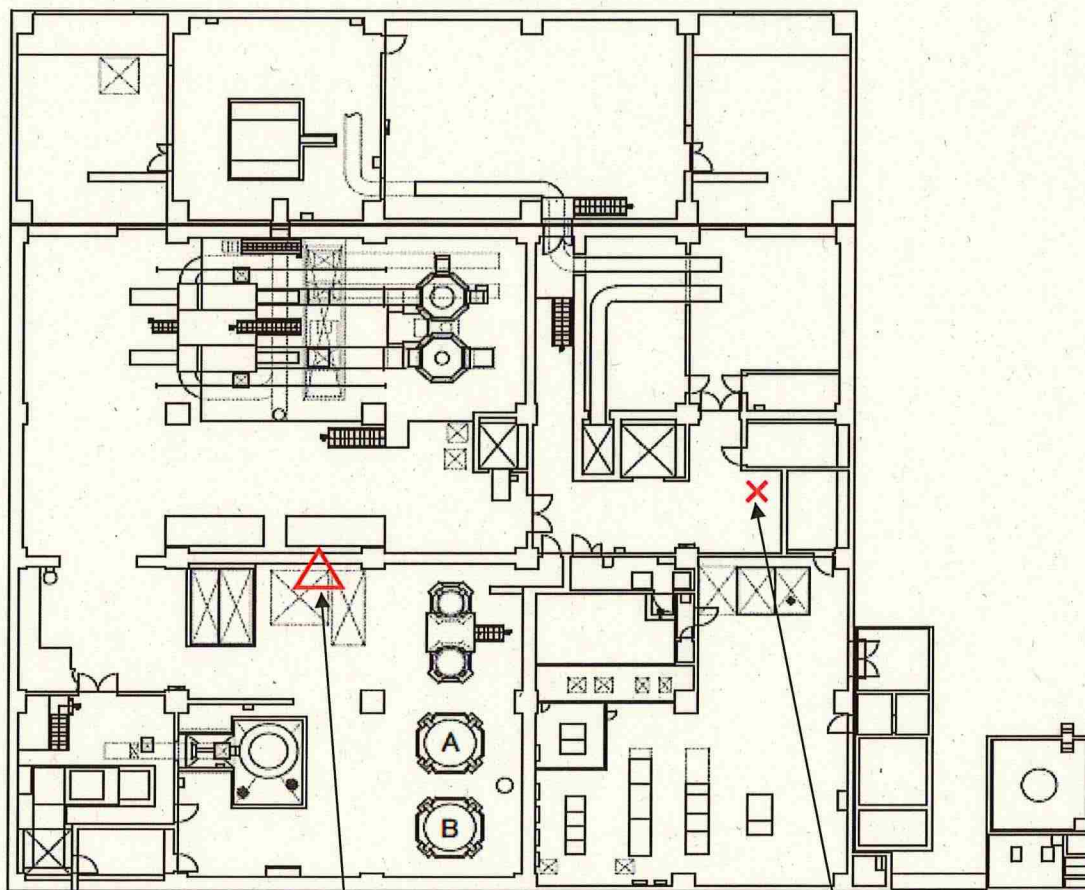
測定目的	連続ダストモニタ設置箇所の環境測定 ✓	測定項目	<input checked="" type="checkbox"/> γ <input type="checkbox"/> スミア <input type="checkbox"/> ダスト <input type="checkbox"/> 核種分析
測定場所	HTI建屋南側一階 ✓	測定者	
測定計画	建屋内連続ダスト濃度測定記録1月 ✓	測定器	F1-ICW-100
測定日時	2025/1/9 10:00 ~ 12:00 ✓

ダスト採取箇所：HTI建屋

◎連続ダストモニタ設置箇所

空間線量当量率 0.05 ✓ mSv/h ✓
