# 福島第一原子力発電所 中期的リスクの低減目標マップを踏まえた 検討指示事項に対する工程表

2019年7月22日

## 東京電力ホールディングス株式会社

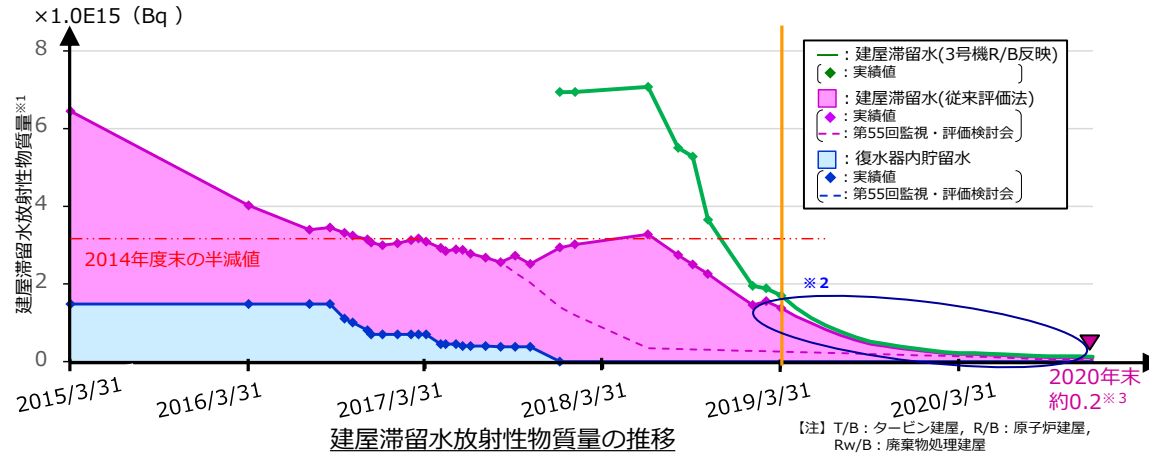
建屋滞留水放射性物質量の推移

- ※1 滞留水の放射性物質量は、代表核種 (Cs134, Cs137, Sr90) の放射能濃度測定値と貯蔵量から算出。このため局所的に放射能濃度の高い滞留水等の影響にて建屋滞留水の放射能濃度が変動することにより、評価上、放射性物質量が増減することがある。  
なお、高い放射能濃度が確認された2号機R/Bトラス室トレンチ最下部の滞留水については、濃度分布等を確認後、反映予定。
- ※2 今後の放射性物質の供給状況等により、変動する可能性あり。
- ※3 建屋滞留水放射性物質量の予測値

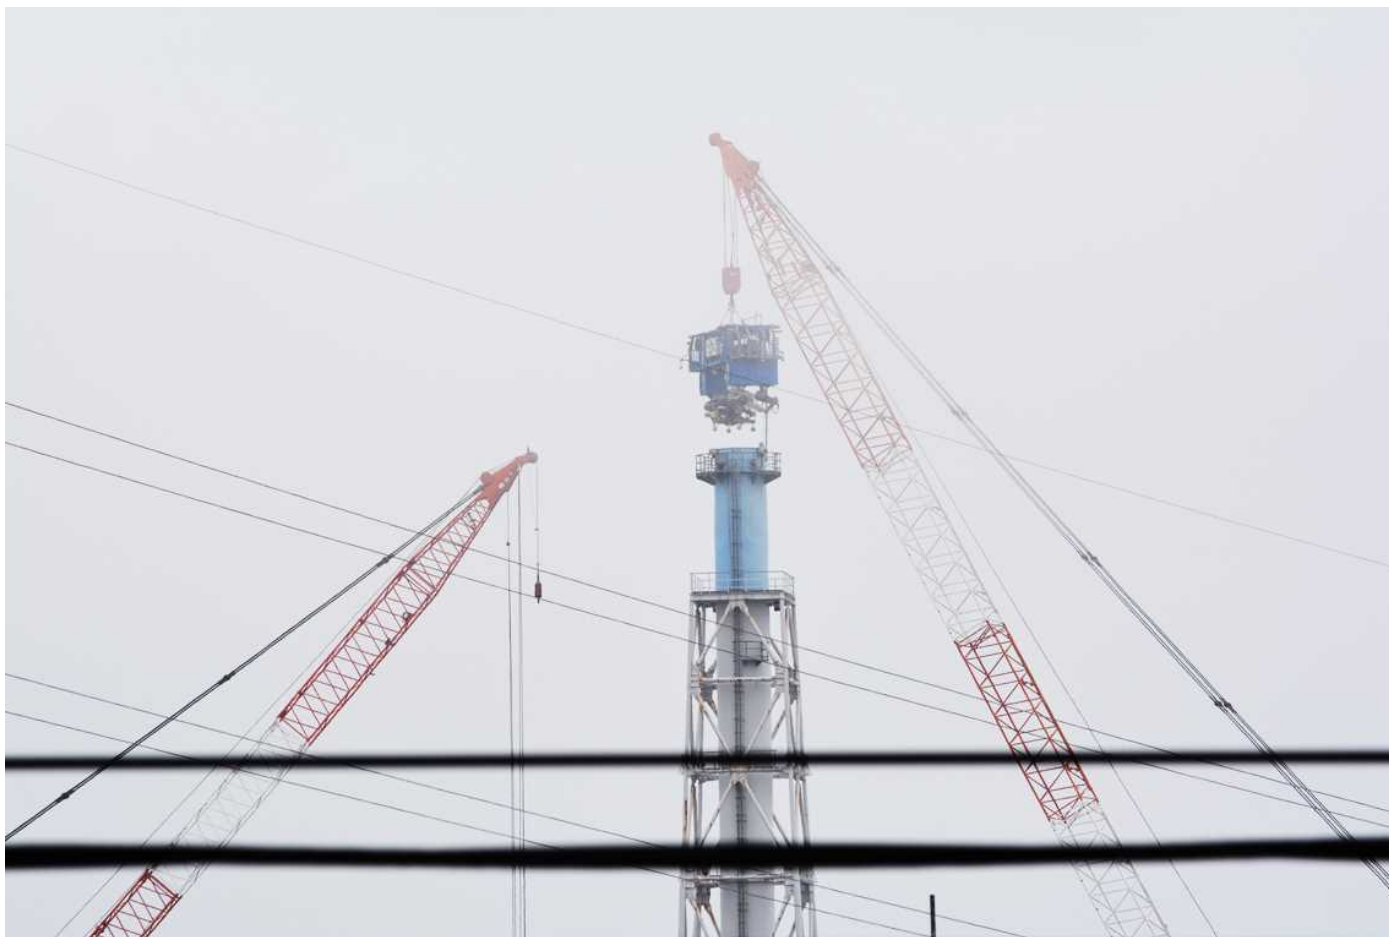
クレーン高さ確認の作業状況

- 7/18に、整備を行った路盤上でクレーンの揚程確認を実施し、1 / 2号排気筒直上に解体装置が設置可能であることを確認した。
- 7/22より最終動作確認を行い、7月最終週(7/29～8/2)より排気筒解体開始予定。

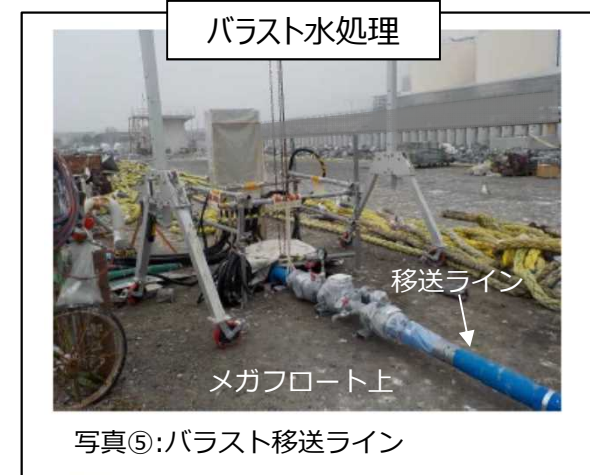
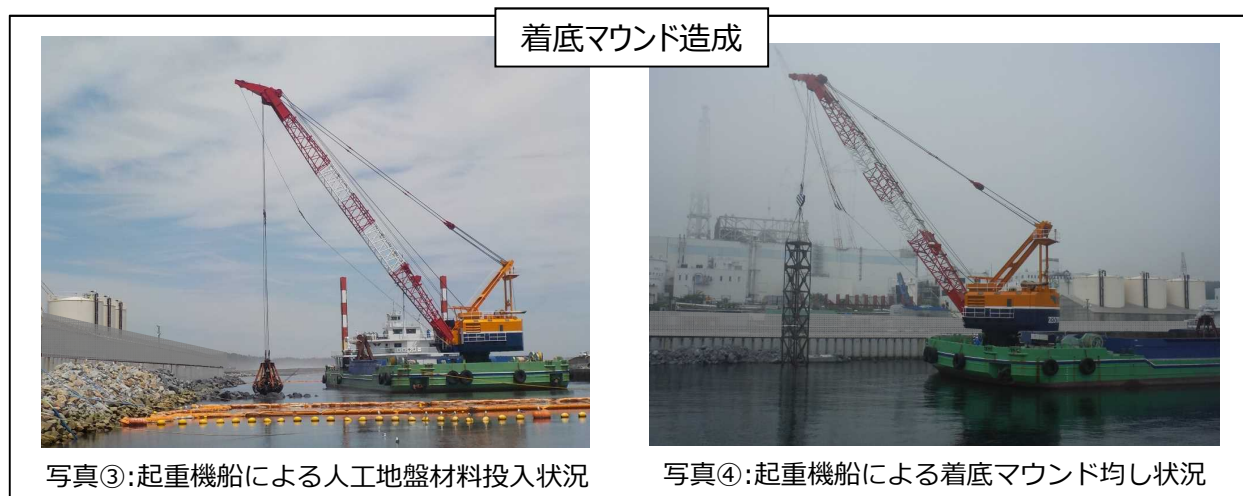
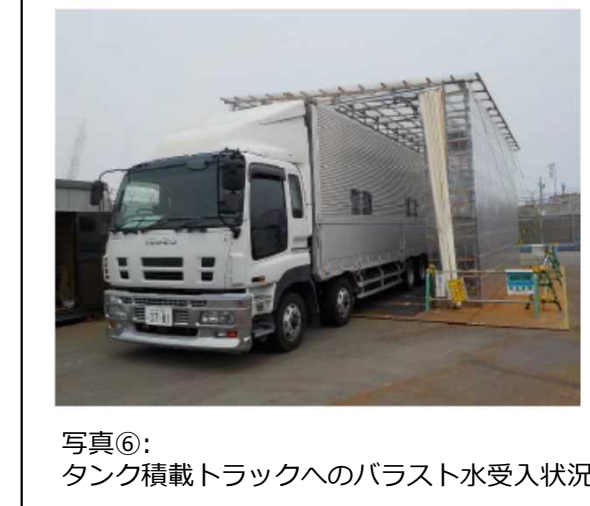
- メガフロート移動作業中および移動後の工事においても、港湾内の環境モニタリングを継続しており、これまでに有意な変動は見られていない。
