## 2月13日の地震によるタンクへの影響について

2021年3月22日

東京電力ホールディングス株式会社

# 1. タンクの点検状況

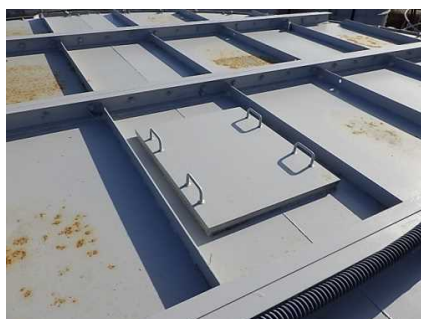
天板点検口（蓋あり）

**F1エリアタンク フランジタンク天板点検口蓋なし**

- 概要：フランジタンク6基（H6・I6・J3・J4・J5・J6タンク）に天板点検口の蓋が無いことを確認。（タンク内へ落下と推定）
