# 多核種除去設備等処理水希釈放出設備 及び関連施設等の設置工事の進捗状況について

2023年4月14日  
東京電力ホールディングス株式会社

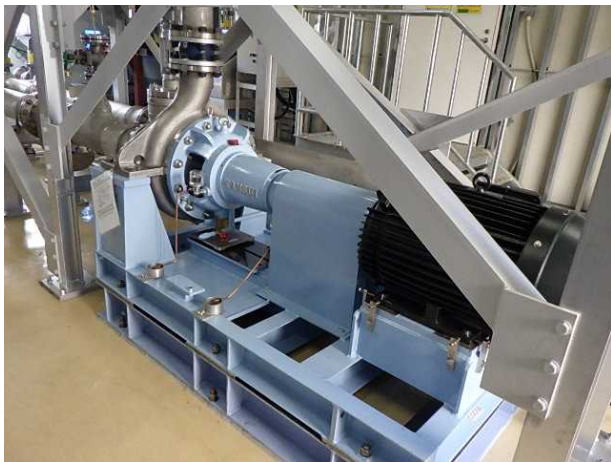
循環ポンプ設置の状況

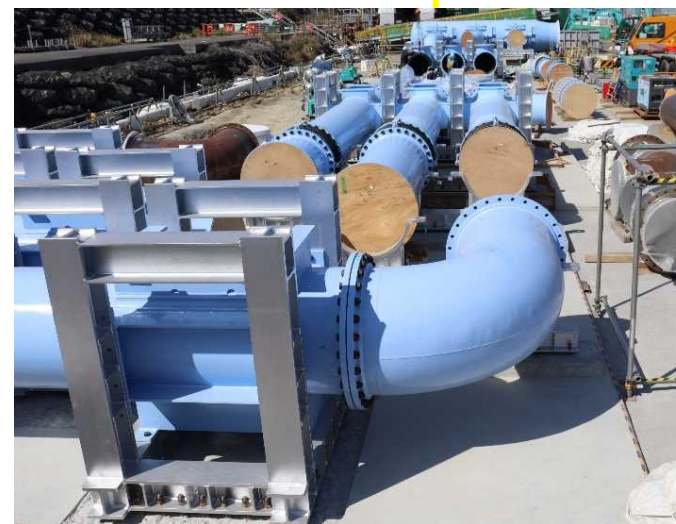
海水移送配管・海水配管ヘッダ設置の状況

海水移送配管の基礎杭打設および基礎の躯体構築作業が完了し、配管他の設置工事を進めています。

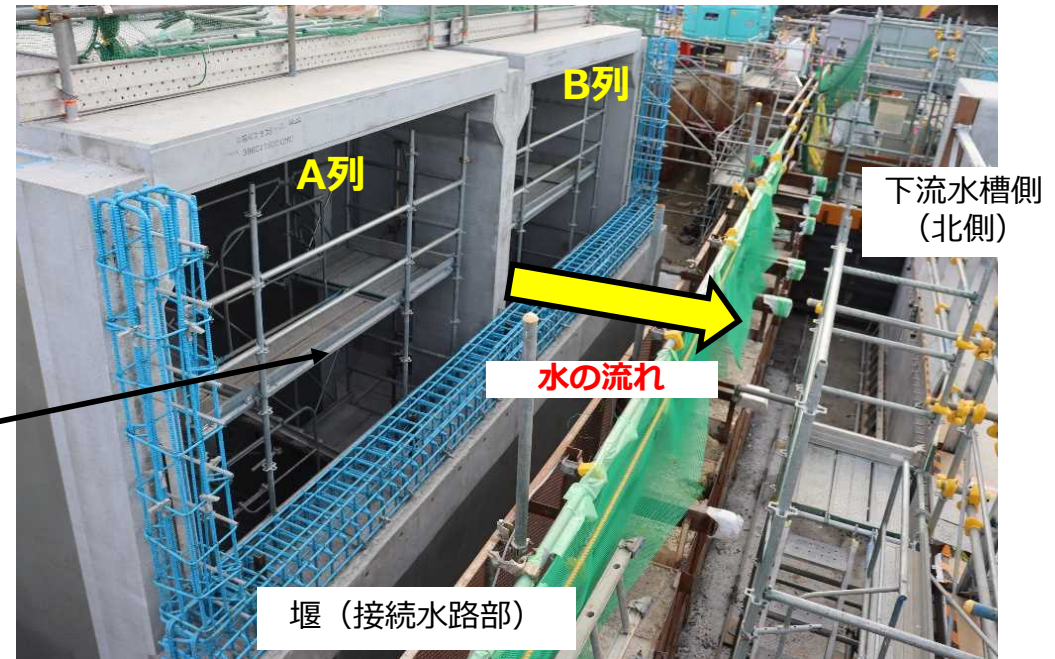
- 希釈設備：放水立坑（上流水槽）  
1月12日より、ブロック（構外製作）の据付組立、2月9日より底板部（底面）他のコンクリート打設を開始し、据付組立およびコンクリート打設が完了しています。引き続き、防水塗装を行っています。

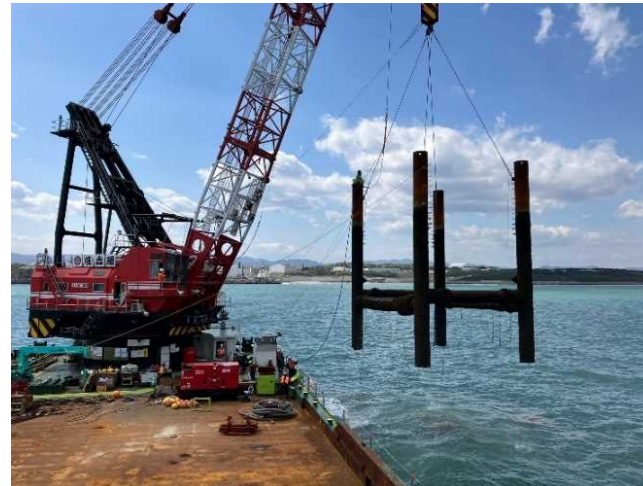
測量櫓（上段）撤去状況

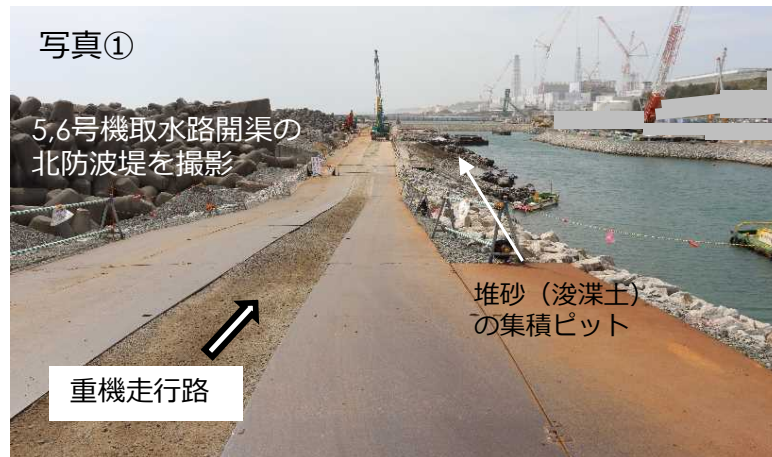
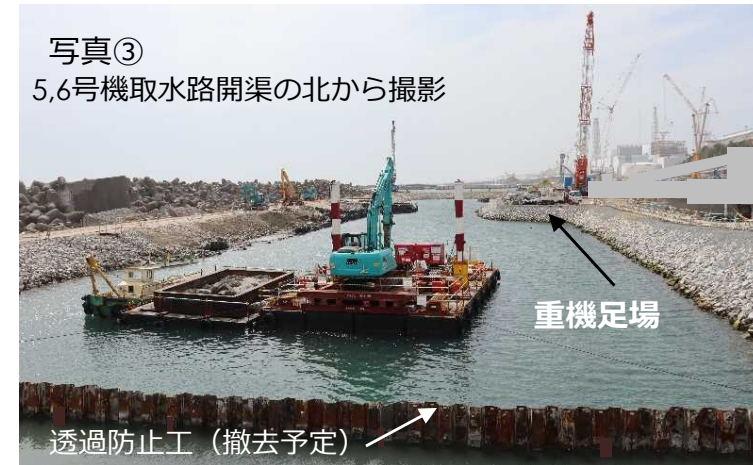
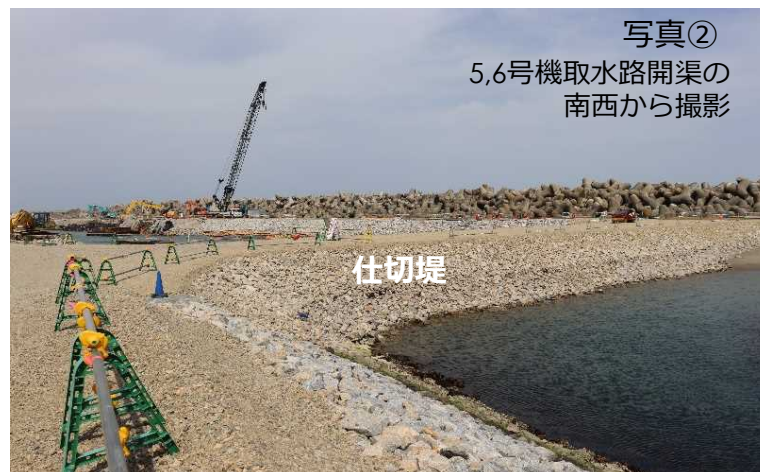
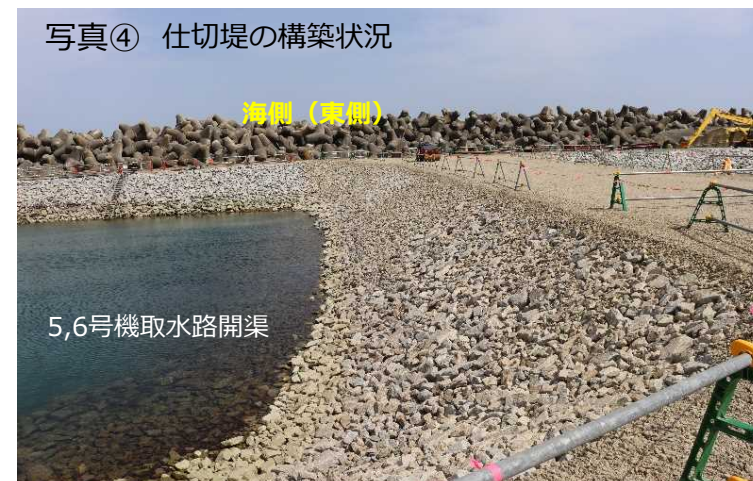
5,6号海側工事エリアでは、重機足場の造成が12月29日に完了し、1月5日より主に上流水槽構築用の重機足場として活用しています。取水路開渠内の堆砂の撤去（浚渫）および仕切堤の構築を並行して行うとともに、4月4日より透過防止工の改造の準備作業を開始しています。

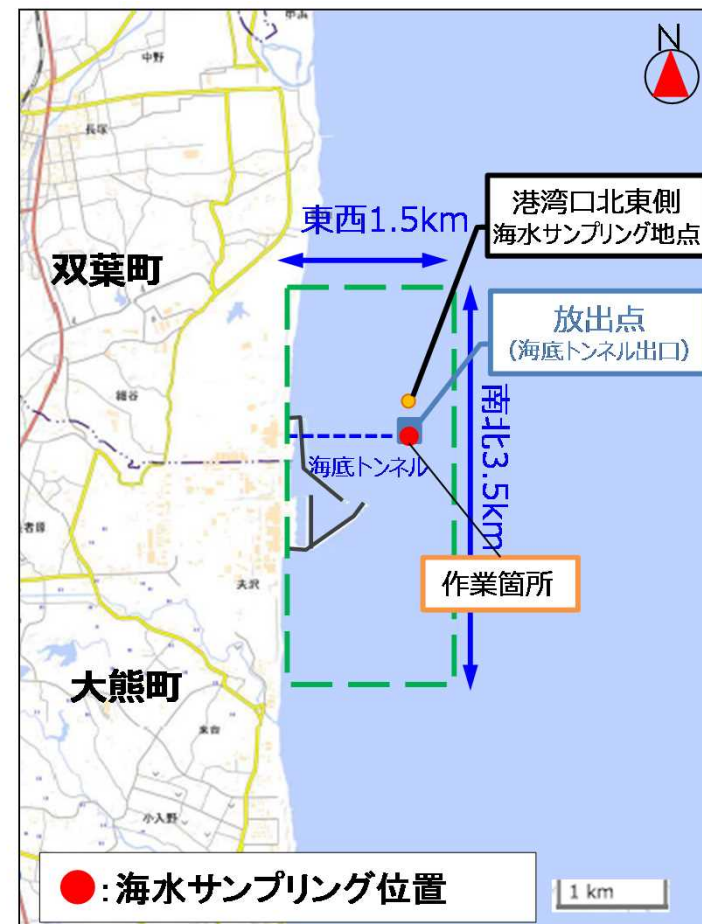
2023年4月10日までのモニタリング結果は、全て不検出（ND）であり、海水のセシウム濃度に有意な変動は確認されていません。引き続き、発電所沖合海上工事作業中の海水モニタリングを適切に行ってまいります。

(Bq/L) 工事中の海水モニタリング結果 (Cs-137濃度)

海上工事のうち、放水口ケーソン据付等作業※1において、作業中に海水サンプリングを行い、作業による海水中セシウム濃度の上昇がないことを確認しました。

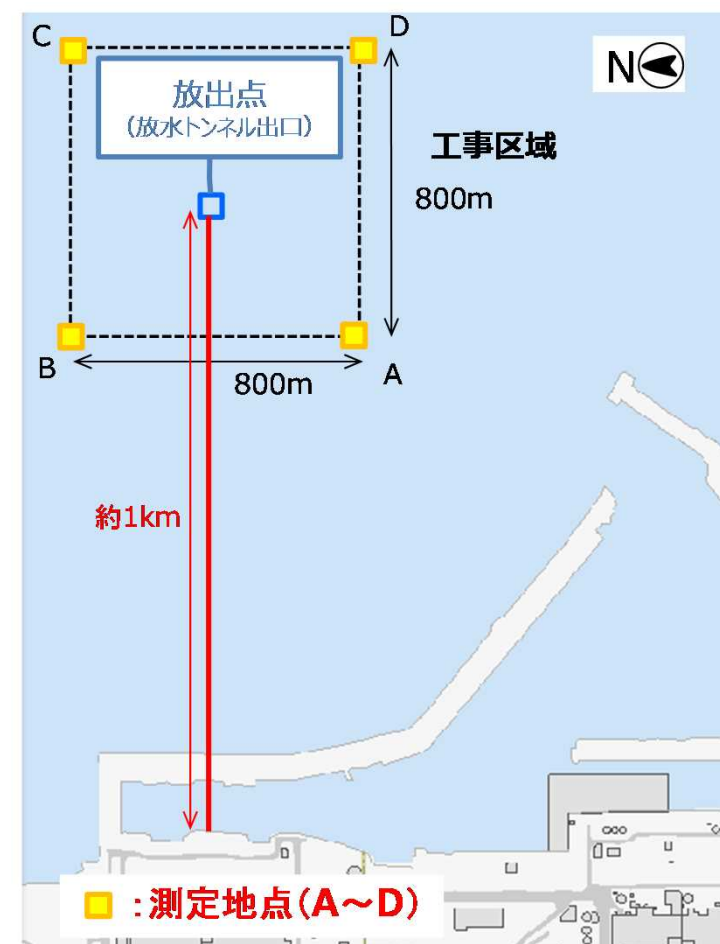
海上工事のうち、放水口ケーソン据付等作業※1において、工事区域境界（4か所）にて濁度計による測定を行い、作業により工事区域外に濁りの拡散がないことを確認しました。

2023年4月10日までの濁度測定結果は全て管理値※2未満であり、また目視による濁度確認の結果からも、作業に伴う工事区域外への濁りの拡散は確認されませんでした。引き続き、発電所沖合海上工事中の濁度測定を適切に行ってまいります。

濁度をSS（浮遊物質量、mg/L）に換算し、SSがBG値（作業前の測定値）+10mg/Lを超えないことを確認します。

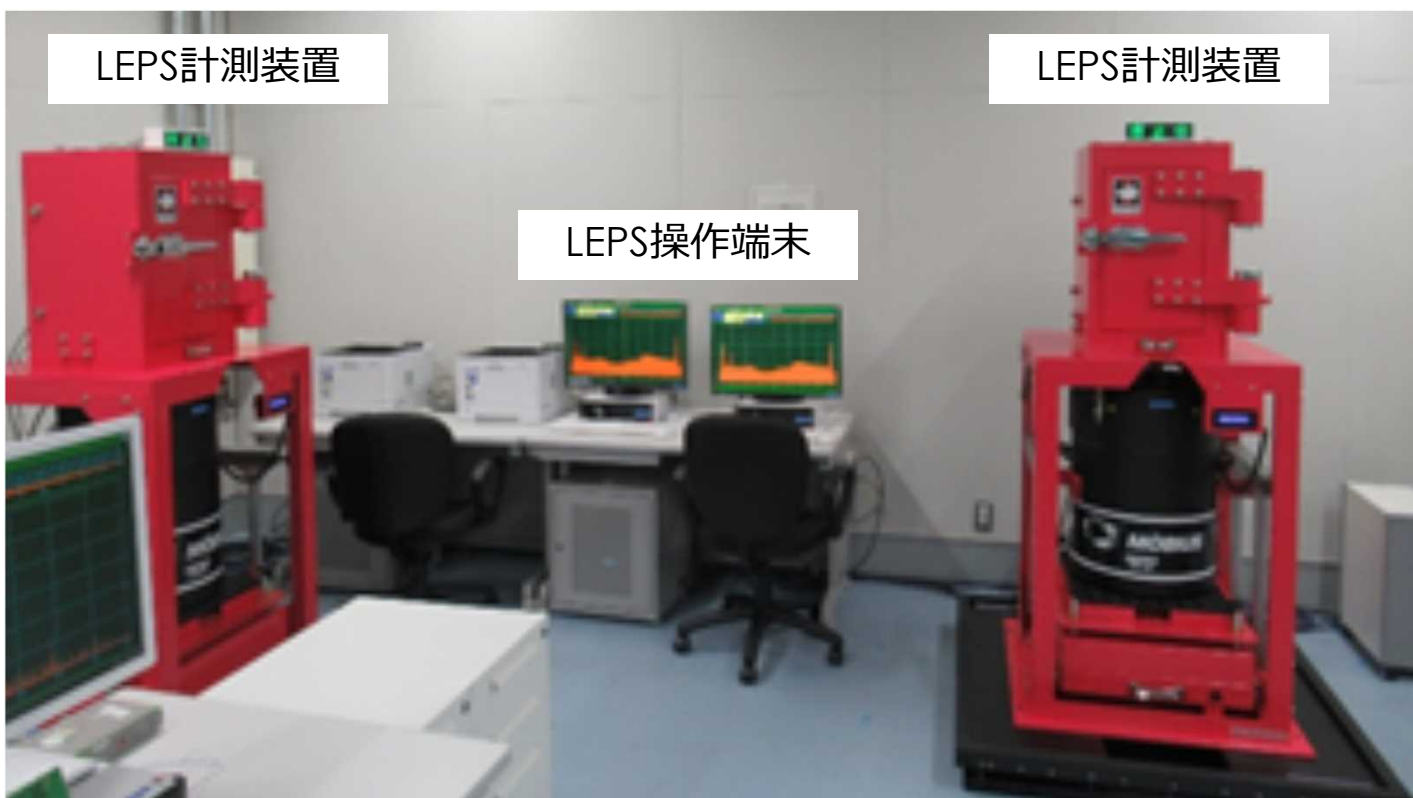
**LEPS設置状況**  
(化学分析棟計測室内)

- 化学分析棟の計測室内に、低エネルギー光子用ゲルマニウム半導体検出器（LEPS）を2022年12月に2台を設置しています。2023年3月に検証試験が完了したため、ALPS処理水の測定に適用していきます。

- ALPS処理水の分析においては、Fe-55等の低エネルギーの放射線を放出する核種分析が新たに必要となります。（ALPS除去対象62核種以外）
- これらの核種分析を1F構内でも実施できるように、低エネルギー光子用ゲルマニウム半導体検出器（LEPS）を新規に導入しました。

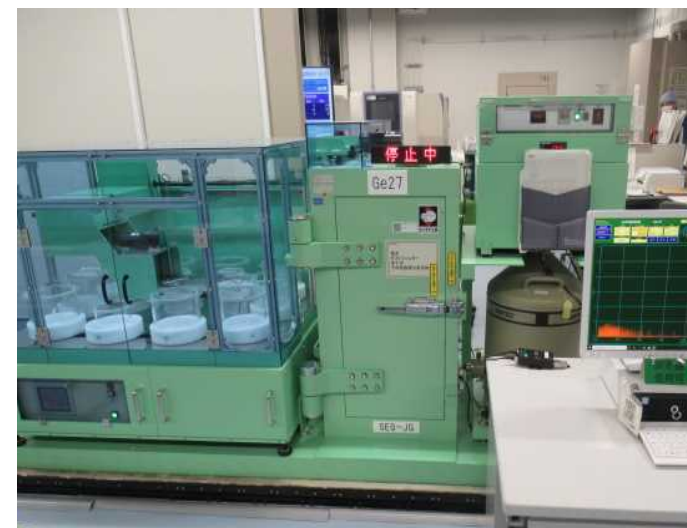
**参考：既設ゲルマニウム半導体検出器**  
(写真は化学分析棟計測室内の装置)
