## 2号機オペフロ環境改善作業における身体汚染の原因と対策

2023年12月18日

東京電力ホールディングス株式会社

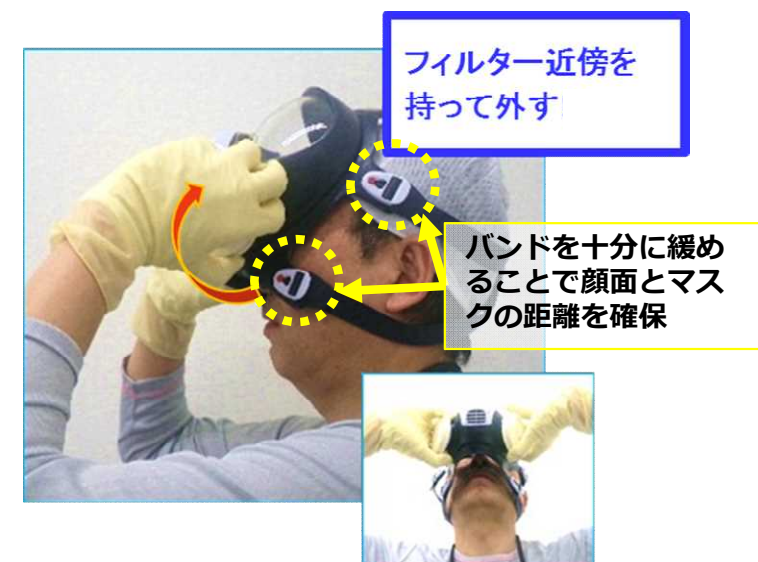
全面マスク脱装例

- 当該作業員を含む関係者へのヒアリングを実施した結果、放射線防護装備の着脱については、身体汚染防止の為に必要な手順※通りに実施されていたことを確認（時系列は参考1参照）。
  - ※フィッティング確認、シーリングの実施および状態確認、ゴム手の交換、退域時の全面マスク及びアノラックの拭き上げ除染およびスミアでの確認
- しかしながら、Raゾーンを退域し、全面マスクを脱装する建屋に移動後、当該作業員は全面マスクのバンドを十分に緩めない状態で脱装したことを確認。
- また、Raゾーン退域時の全面マスク、アノラックのスミア確認結果は、汚染がバックグラウンド相当であったことを確認していたが、当該事案発生後の調査にてスミアろ紙で採取しにくい全面マスク外側のフィルタ付け根部および、あご部に汚染が残存していたことを確認。
- 以上から、全面マスク脱装時にバンドを十分に緩めない状態で脱装したため、手指もしくは全面マスク外側のあご部が顔面（あごから額にかけて）に接触し、汚染が伝播したと推定。

顔面汚染に至る可能性のある要因	確認された状況	可能性
マスク排気弁の破損	<ul style="list-style-type: none"> <li>• 破損があった場合、口回りのみの汚染になるが、額にも汚染が確認されている。</li> <li>• マスクには破損は確認されていない。</li> </ul>	×
マスクのシーリング不足	<ul style="list-style-type: none"> <li>• カバーオールと全面マスク、及びアノラックと全面マスクの2重シーリングを実施しており、放射線管理員が確認を実施している。</li> </ul>	×
マスクに付着していた放射性物質が脱装時に顔面へ付着	<ul style="list-style-type: none"> <li>• バンドを十分に緩めない状態で脱装した。</li> <li>• 汚染箇所のうち、全面マスク外側のフィルタ付け根部およびあご部に汚染が確認された。</li> </ul>	○

#### ■ フィルタの付け根部および、あご部に汚染が残存していたことへの対策

『Rゾーン及びRaゾーンに関する特別教育』資料に以下の事項を反映し、当社社員および関係企業に教育。

- ✓ 『フィルタの付け根部および、あご部』は汚染が残存しやすいため、入念に拭き取ること。

#### ■ 全面マスク脱装時に汚染を伝播させないための対策

全面マスク脱装時において顔面汚染を発生させないために、十分にバンドを緩めて脱装することを当社社員および関係企業に改めて周知済（12月14日）。

今年度から実施している、全面マスク等を装着する全作業員（当社社員含む）を対象とした『全面マスク等の着用テスト』の中でバンドの緩め方のコツが分かる教育資料を用いた教育を2024年1月より開始予定（毎年度実施）。
