廃炉中長期実行プラン2024（別冊）

これからの廃炉の取り組み2024

東京電力ホールディングス株式会社

2024.4.26

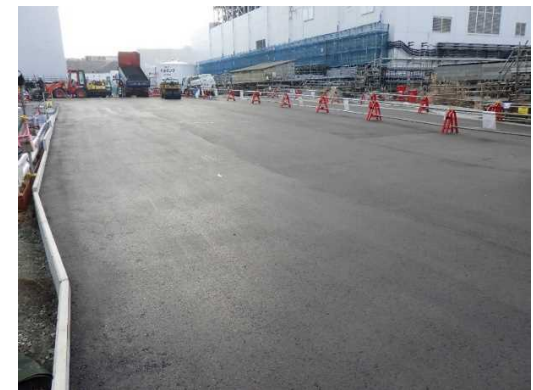
4号機原子炉建屋山側 敷地舗装

現在は、地下水バイパス／サブドレン／陸側遮水壁の維持管理運転を継続し、建屋周辺の地下水を低位で安定的に管理しています。  
また、雨水浸透防止対策として、「**陸側遮水壁内側の敷地舗装**」及び「**建屋屋根破損部の補修**」、「**建屋内ギャップ止水**」を実施しています。
