ALPS処理水の取扱いについて

廃炉の進捗状況

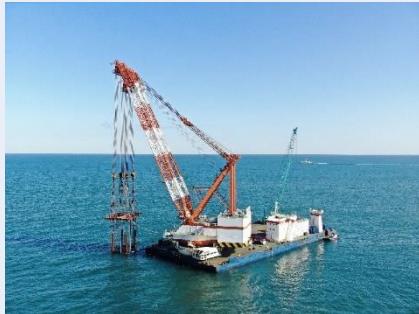
11月18日、福島第一原子力発電所沖合に放水口ケーソン※の据付を完了しました。

放水口ケーソンの据付工事の様子

※水中構造物と使用される鉄筋コンクリート製の大型の箱

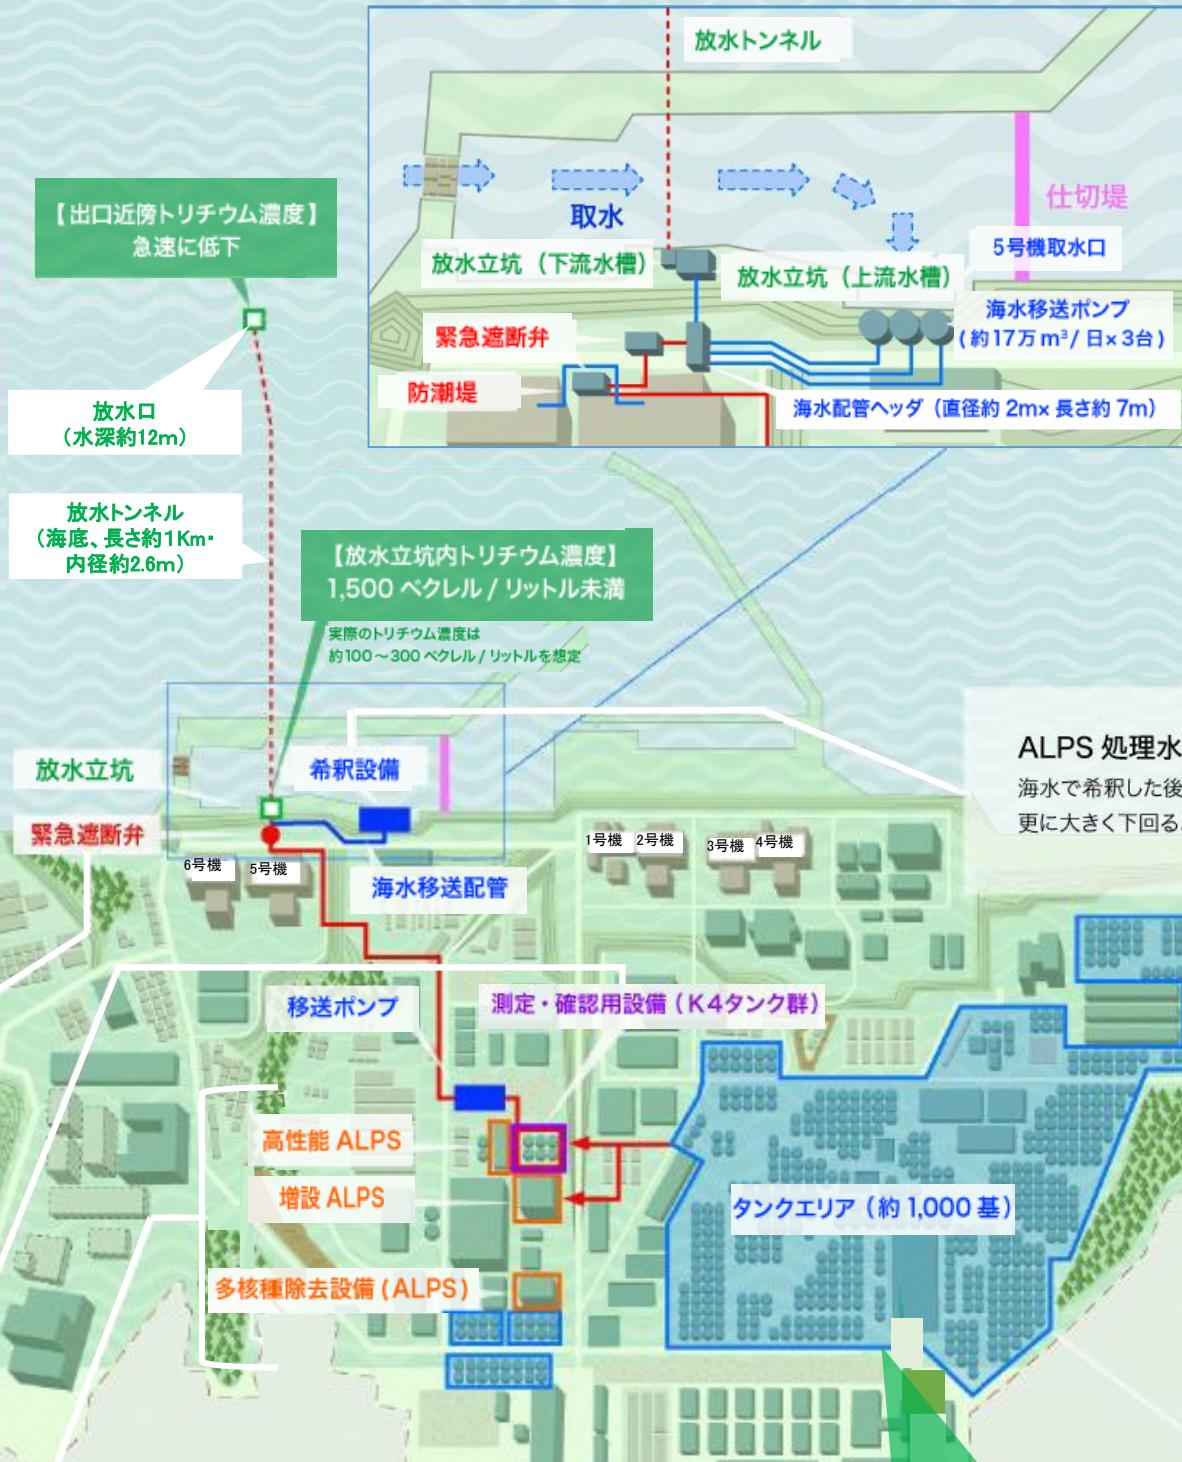
ALPS 処理水の希釈に異常が生じた場合、自動的に緊急遮断弁を閉鎖します。

3群のタンク（1群当たり 10,000m³）で構成し、それぞれ「受入」、「測定・確認」、「放出」工程を担います。「測定・確認」工程では、ALPS 処理水をタンク群内で循環・攪拌により均一にしたうえで、放射性物質の濃度を当社だけでなく、外部機関でも測定・評価し、安全に関する規制基準値を下回っていることが確認できたものだけを放出します。

【出口近傍トリチウム濃度】急速に低下

放水口 (水深約12m)

放水トンネル (海底、長さ約1Km・内径約2.6m)

【放水立坑内トリチウム濃度】1,500 ベクレル/リットル未満
実際のトリチウム濃度は約100~300ベクレル/リットルを想定

海水で希釈した後のトリチウム濃度が1リットルあたり 1,500 ベクレルを更に大きく下回るよう、1日あたり約 17 万m³ のポンプ3台を設置します。

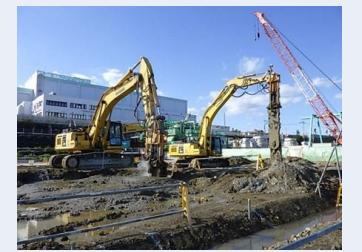
9月14日より、福島県内の工場で、放水立坑（上流水槽）のプレキャストブロック※の製作を実施しています。10月7日より、放水立坑(上流水槽)は、地震対策の一環として地盤改良を実施しています。 ※工場であらかじめ製造したブロック

地盤改良の状況

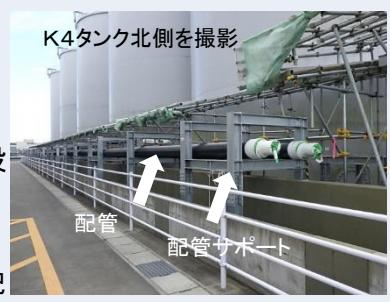
8月4日より、K4エリアタンク周辺から、測定・確認用設備、移送設備の配管サポート・配管他の設置工事を実施しています。

循環配管・サポート設置の状況

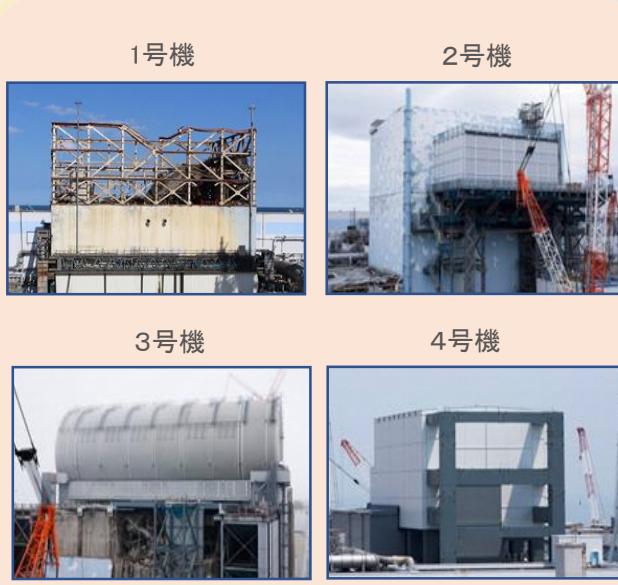
福島第一原子力発電所の廃炉作業は「福島第一原子力発電所の廃止措置等に向けた中長期ロードマップ」に基づき、使用済燃料プールからの燃料取り出し、燃料デブリ取り出し、汚染水対策、廃棄物対策などを進めています。1～3号機の原子炉格納容器の温度は、安定的に推移しています。また、原子炉建屋からの放射性物質の放出量などについては、有意な変動がなく、総合的に冷温停止状態を維持していると判断しています。

*各号機の写真は現在の外観です

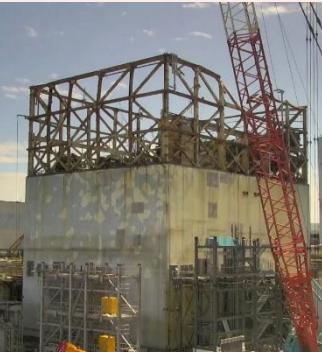
○2027～2028年度の燃料取り出し開始に向け、がれき撤去時のダスト飛散抑制や作業環境の構築、雨水流入抑制を目的に原子炉建屋を覆う大型カバーの設置を進めています。
 ○作業員の被ばく低減のため、大型カバー設置へ向けた鉄骨等の地組作業を構外で実施中です。仮設構台、下部架構の地組が完了し、上部架構の地組が約50%完了しました。地組したものを、特殊車両(スーパーキャリア)で構内へ運搬し、大型クレーンで吊り上げ、原子炉建屋に設置します。
 ○構内では、原子炉建屋の外壁面に大型カバーを支持するためのアンカー^{※3}及びベースプレート^{※4}の設置を実施しています。アンカー及びベースプレートの設置が終えた箇所より、仮設構台の設置を進めています。

大型カバー全体の概要図
*イメージ図につき実際と異なる部分がある場合があります。

現場状況(北西)(2022年9月21日)
^{※3} 鉄骨を原子炉建屋外壁に固定するために、外壁コンクリートに埋め込んで使用するボルト
^{※4} 大型カバーの鉄骨(骨組み)を受け止めるためのプレート
^{※5} 大型カバー本体を構成する架構で、上部架構より上に位置する部分

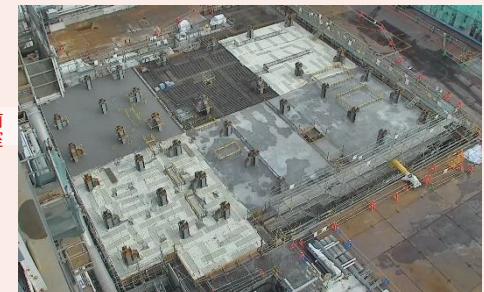
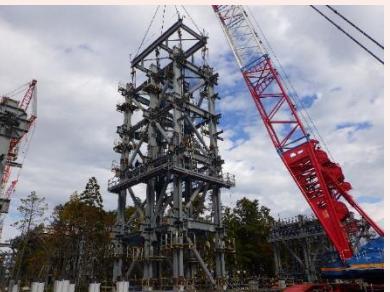
○2号機では、原子炉建屋南側に設ける燃料取り出し用構台から燃料取扱設備を出し入れすることで、燃料取り出し作業を実施する計画です。2024年度～2026年度の燃料取り出し開始に向けて、建屋内と建屋外で準備作業を進めています。
 ○建屋内は2022年8月22日より、干渉する燃料交換機操作室の撤去を開始し、11月29日に撤去が完了しています。
 ○建屋外は、燃料取り出し用構台設置に向けて、構台基礎のコンクリート打設を2層に分けて実施しますが、1層目(高さ約1.2m分)のコンクリート打設を完了しており、現在、2層目(高さ約1.8m分)のコンクリート打設を実施中です。
 ○作業員の被ばく低減のため、構外エリアで実施している地組作業(鉄骨を大ブロック化)は、8月31日より作業を開始しました。地組進捗としては、構台部分全25ブロック中7ブロックが完了しました。構外で組立てた鉄骨材は、運搬ルートの準備が整い次第、特殊車両(スーパーキャリア)にて運搬します。

原子炉建屋南側ヤード全景(2022年11月21日) 鉄骨ユニット接合確認状況(2022年11月5日)

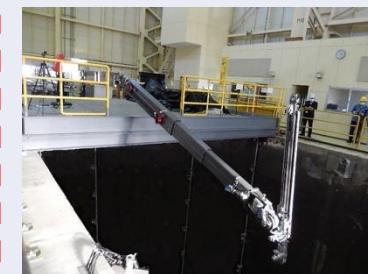
アーム先端部
(ロボットアーム: 最大伸長時約22m、
幅約25×縦約40cm、質量約4.6t、
主な材質ステンレス鋼、アルミニウム合金)

- 燃料デブリ試験的取り出しは、ロボットアームで燃料デブリにアクセスし、格納容器内の粉状の燃料デブリ(数g)を数回取り出す予定です。
- 試験的取り出し装置は、楢葉遠隔技術開発センター施設を用いて、現場を模擬したモックアップ※2試験を実施中です。なお、モックアップで抽出した改善点は、引き続き対策・改善を進めます。
- また、格納容器の貫通孔であるX6ペネハッチ開放時に原子炉格納容器内の気体が外部に漏れ出て周辺環境へ影響を与えないように隔離部屋の設置工事を進めていますが、工事の中で発生した隔離部屋の箱形ゴム部損傷、ガイドローラ曲がり等の不具合について、構造変更等を検討しているところ
