福島第一原子力発電所 廃炉作業の取り組みに関するご報告

福島第一原子力発電所の廃炉に向けた取り組みの進捗状況等について

## 燃料デブリの取り出しに向けた準備状況

## 2号機 燃料デブリ試験的取り出し作業 [主なステップ]

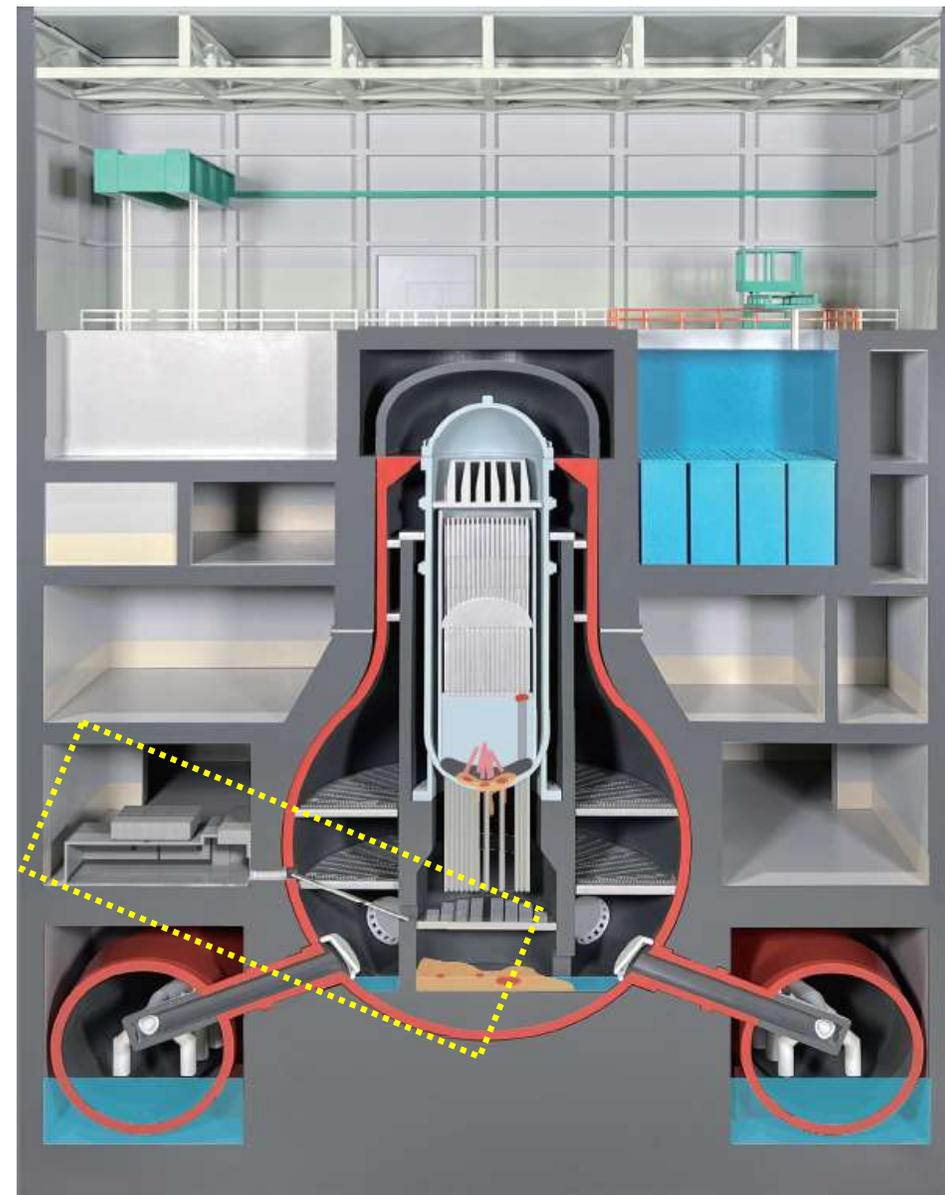
試験的取り出し装置を原子炉格納容器の貫通孔から、原子炉格納容器に進入させ原子炉格納容器内の障害物の撤去作業を行いつつ、内部調査や試験的取り出しを進める計画です。

X-6 ペネから「テレスコ式試験的取り出し装置（遠隔操作ロボット）」を原子炉格納容器内部に進入させ、内部調査や試験的取り出しを行う

アーム型試験的取り出し装置による内部調査・燃料デブリ試験的取り出しの継続

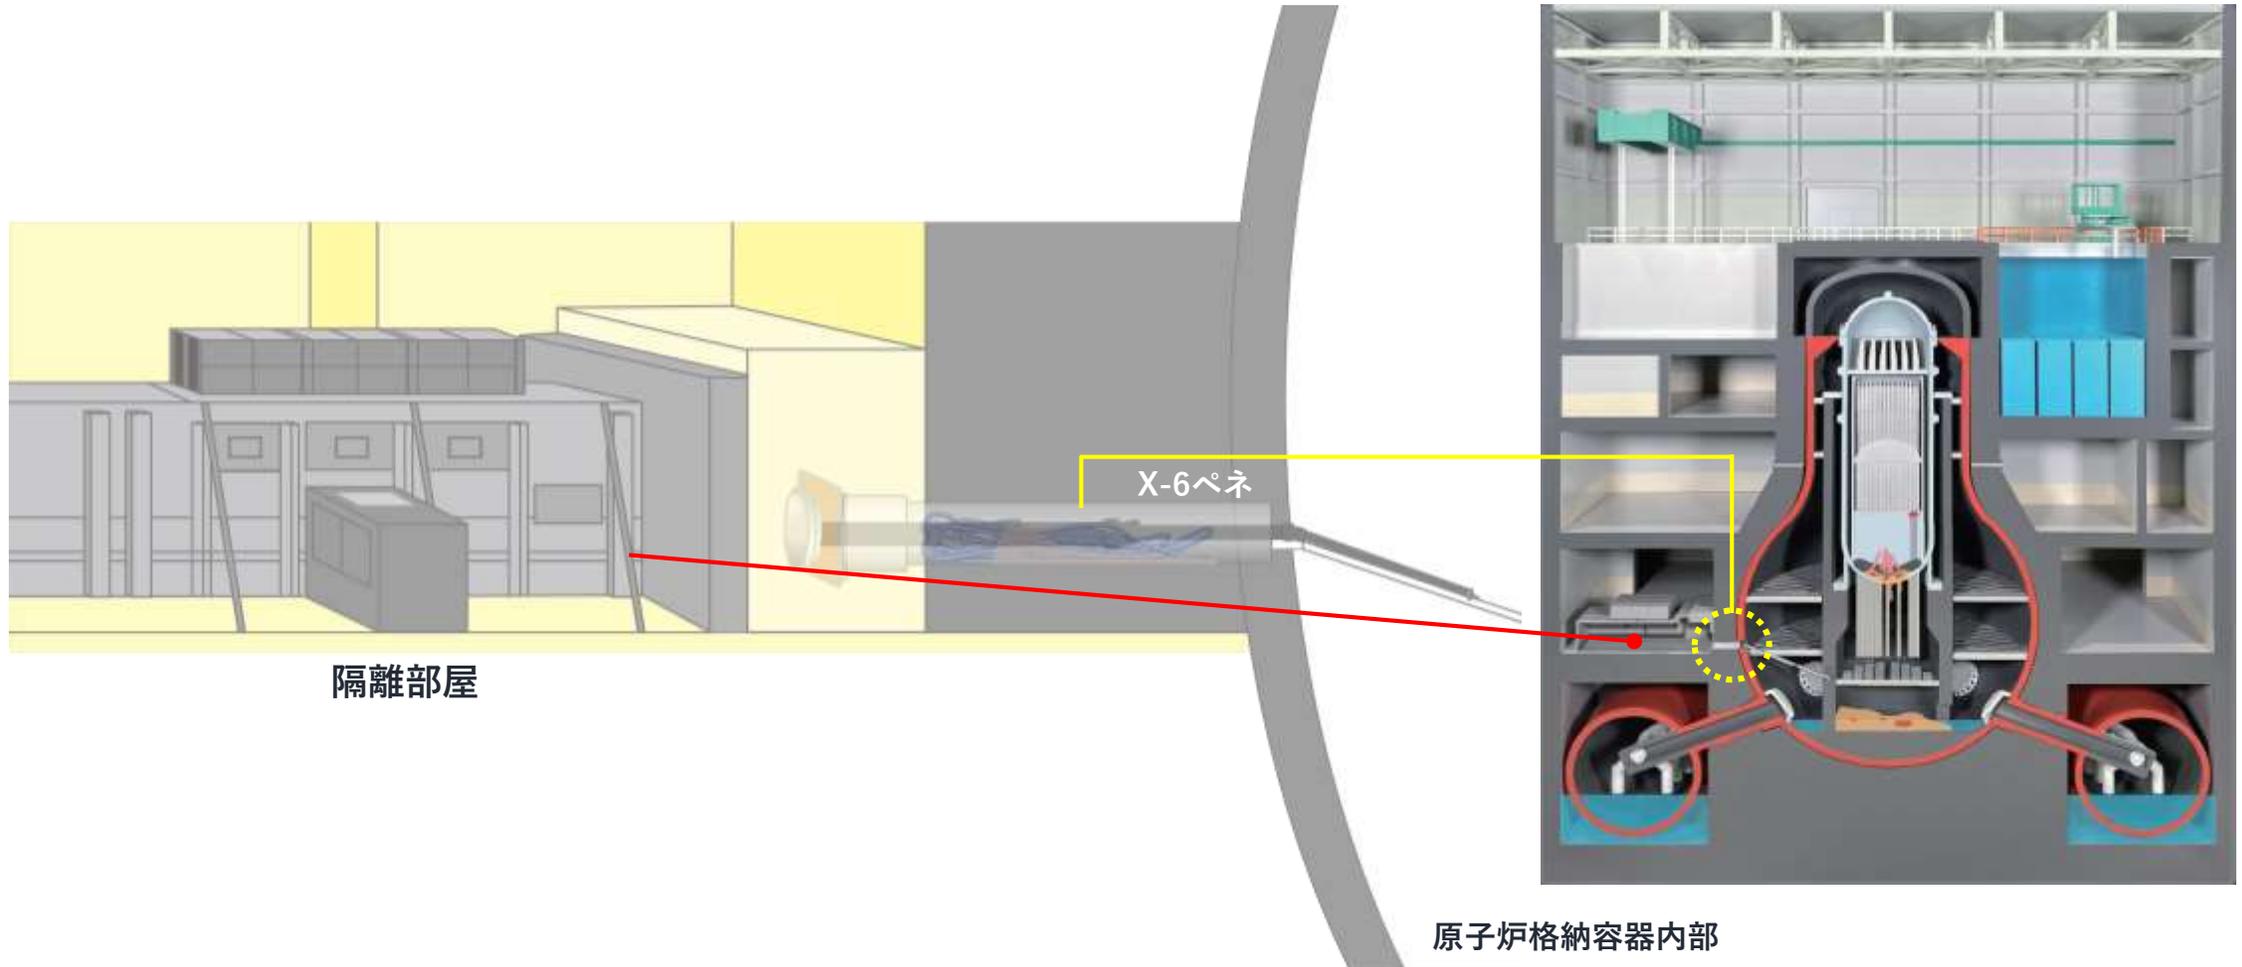
## ステップ① 隔離部屋の設置

原子炉格納容器内の**気体**が外部に漏れ出て、周辺環境へ影響を与えないように「**隔離部屋**」を設置しました（2023年4月）。

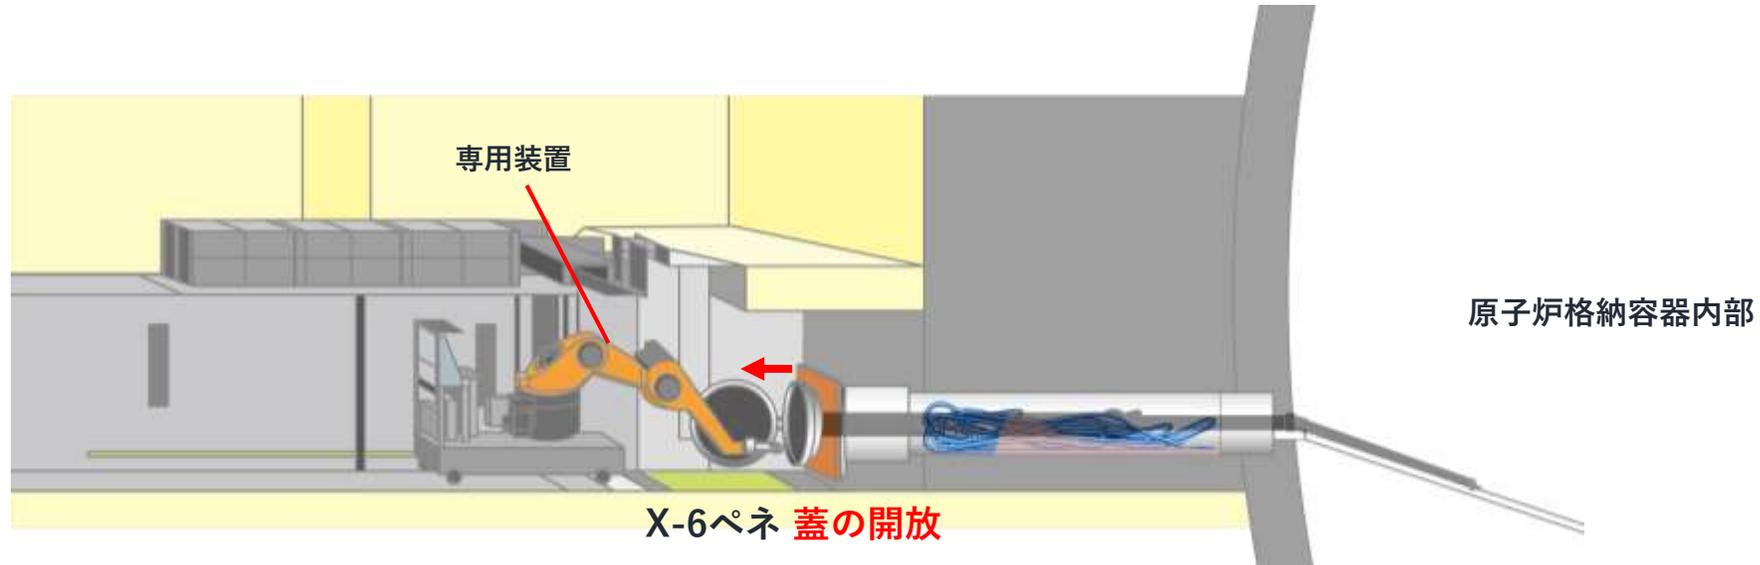
## ステップ② X-6ペネの蓋の開放

隔離部屋に**専用装置**を投入し「**X-6ペネの蓋の開放**」を行いました。それにより、**蓋の入口付近が堆積物で覆われている**ことを確認しました（2023年10月）。

2017年の調査時に  
調査装置を挿入した穴

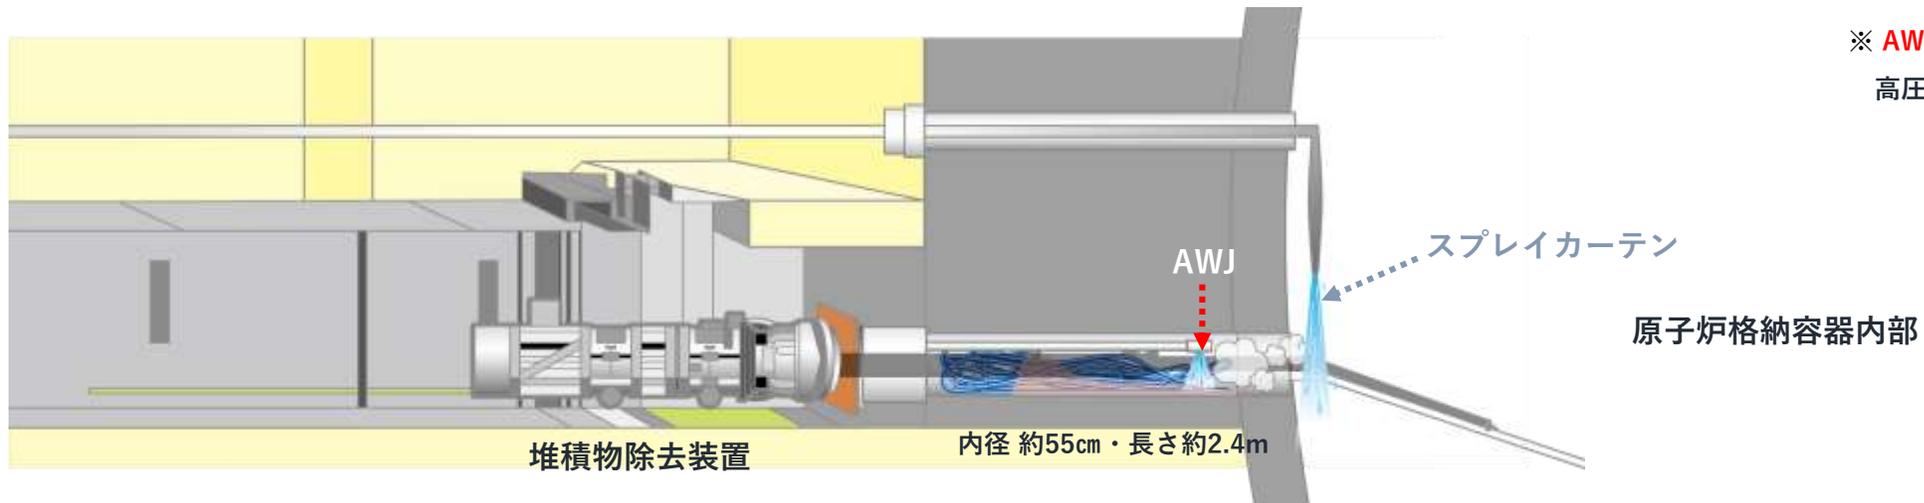
### ステップ③ X-6ペネ内の堆積物の除去

「試験的取り出し装置」の通過スペースを確保するため、「堆積物除去装置」を設置し、「**低圧水、高圧水による堆積物の押し込み**」や「**AWJ<sup>\*</sup>**によるケーブル切断」などを繰り返し実施し、**堆積物の除去を完了**しました（2024年5月）。

※ AWJ（アブレイシブウォータージェット）とは  
高圧水に研磨材を混合し、噴射切断する機械

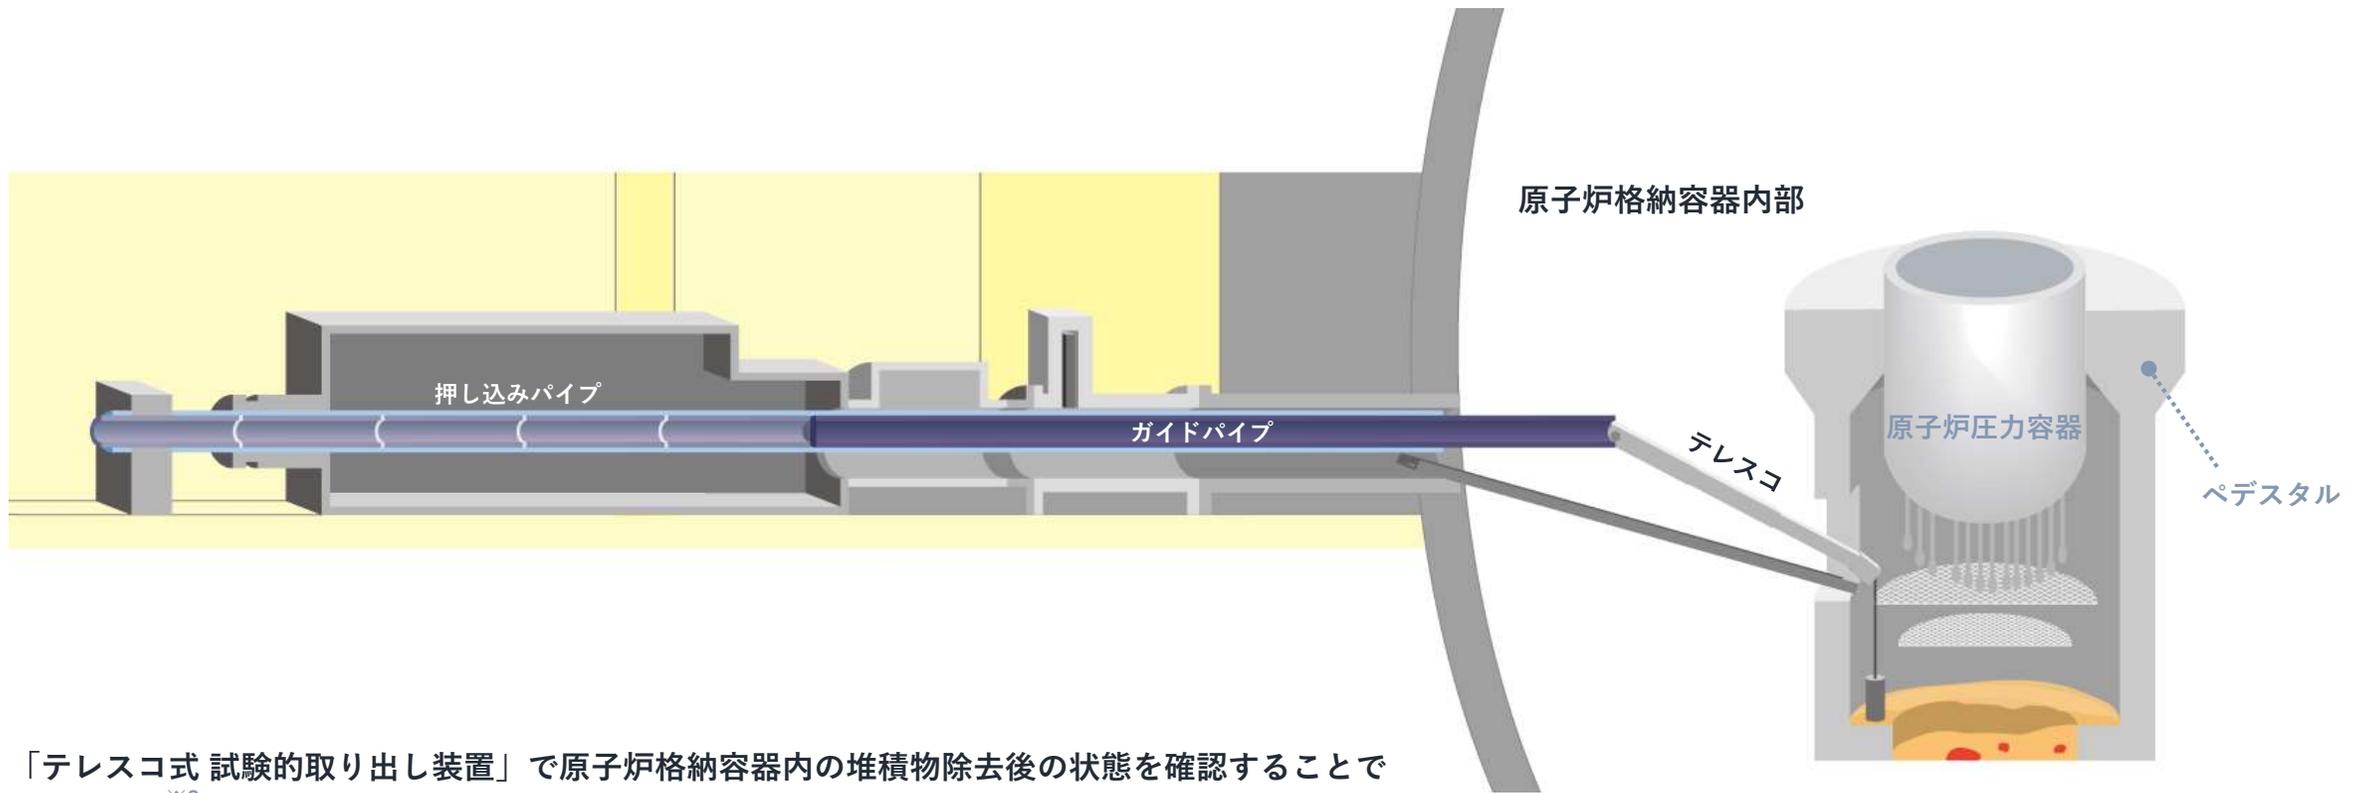
「**テレスコ式<sup>※1</sup>試験的取り出し装置**」の**機能検証**を進めています。5月9日に「テレスコ式試験的取り出し装置を活用した方法」に関して原子力規制委員会から**認可**を受けました。今後は、**使用前検査を受検する予定**です。なお、**試験的取り出しの着手時期**としては**2024年8月～10月頃**を予定しています。

「テレスコ式試験的取り出し装置」で原子炉格納容器内の堆積物除去後の状態を確認することで「**アーム型<sup>※2</sup>試験的取り出し装置**」による**アクセスルート構築**などの**作業の確実性が向上**します。

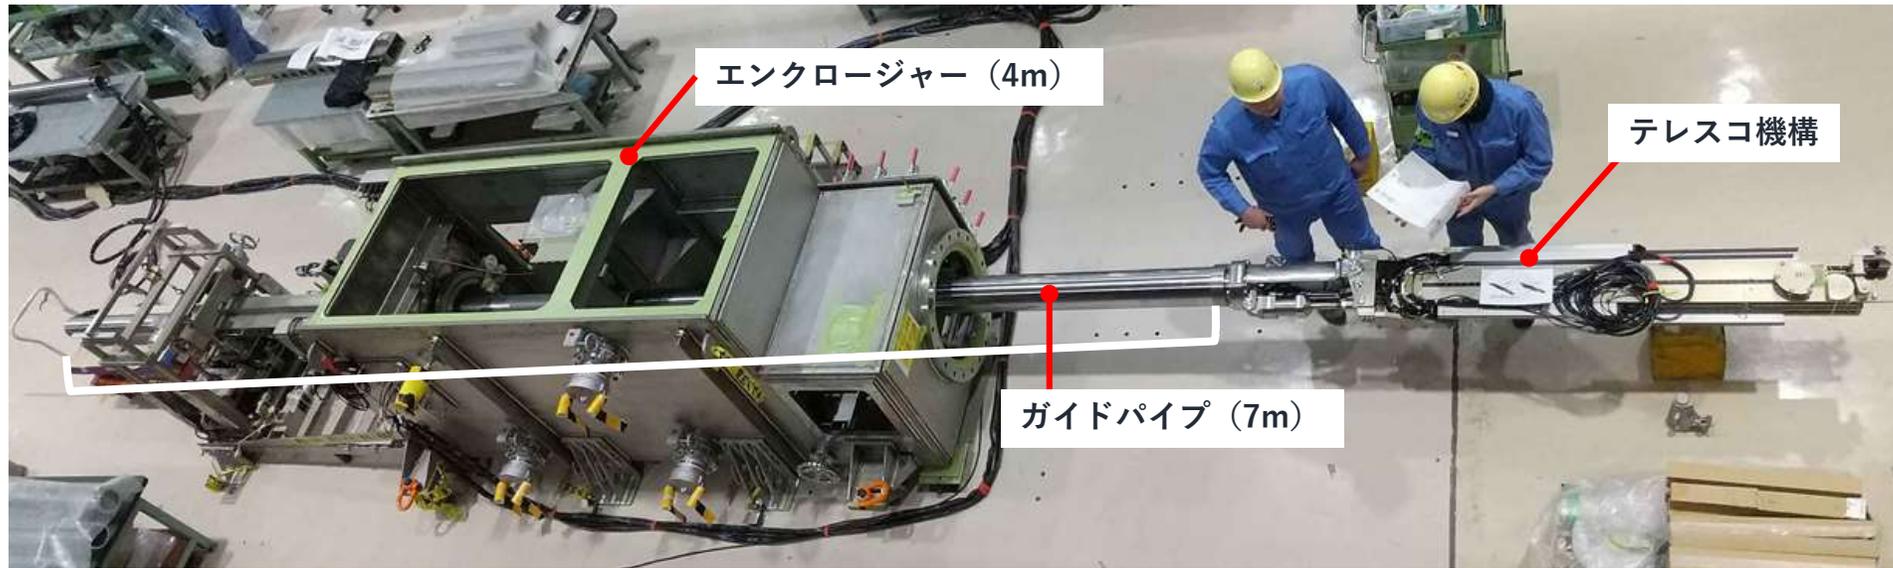
## 〔テレスコ式試験的取り出し装置〕の検証状況

現在、試験的取り出しに向け、工場にて**モックアップ**による**機能検証**を実施しています。

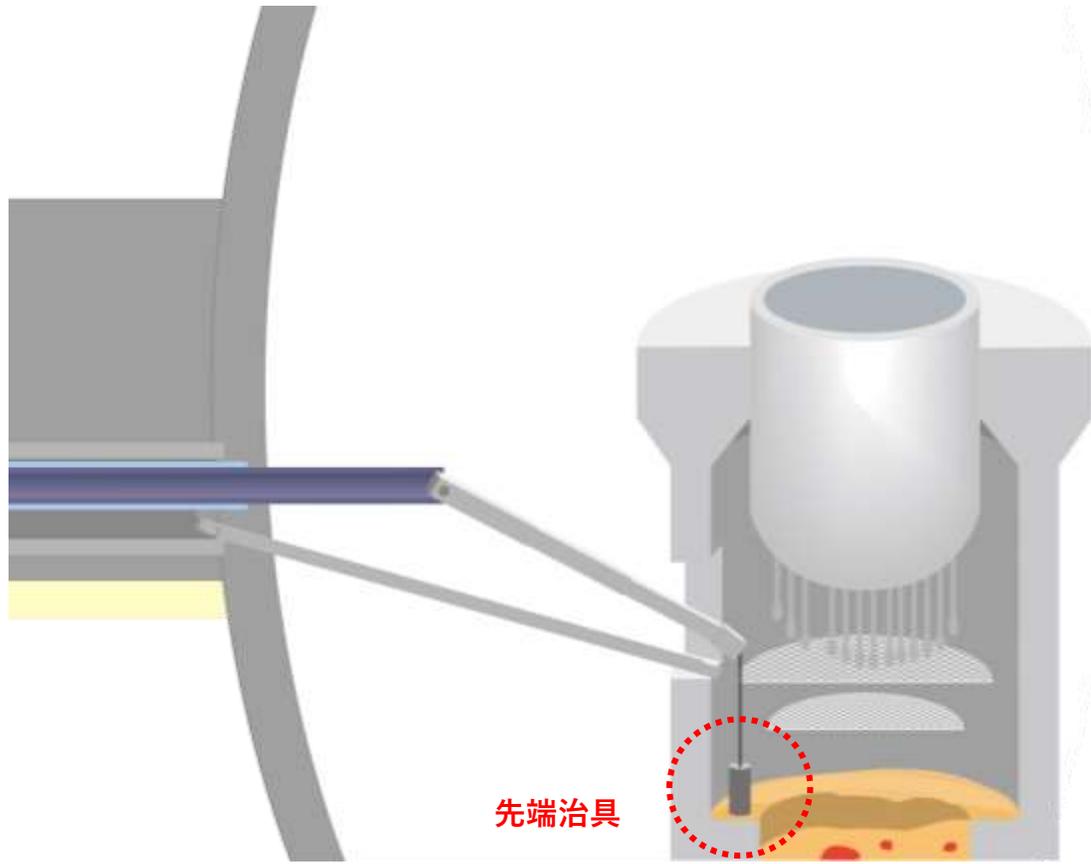
**先端治具**（金ブラシ方式またはグリッパ方式）をペDESTAL底部に向けて吊り降ろし、**燃料デブリ3g以下を採取**（計画）し燃料デブリを採取した先端治具の吊り上げを行う。

先端治具  
(金ブラシ式)

先端治具  
(グリッパ式)

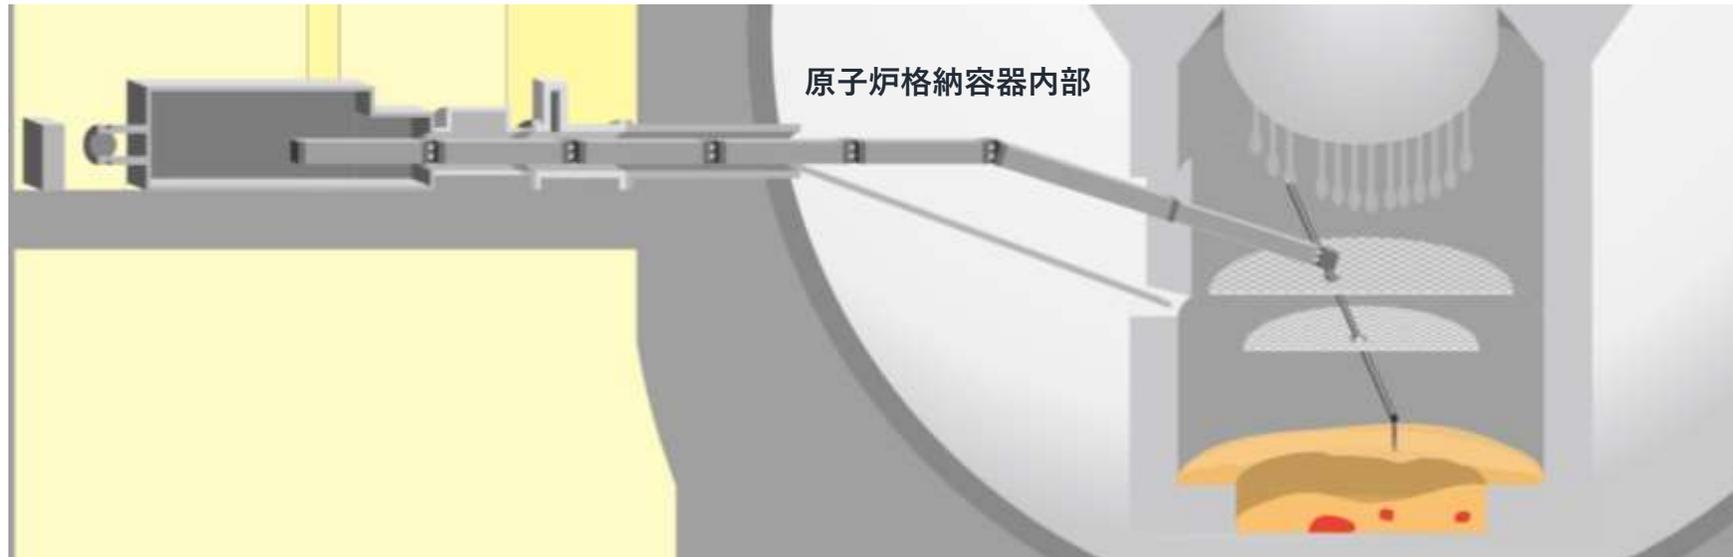
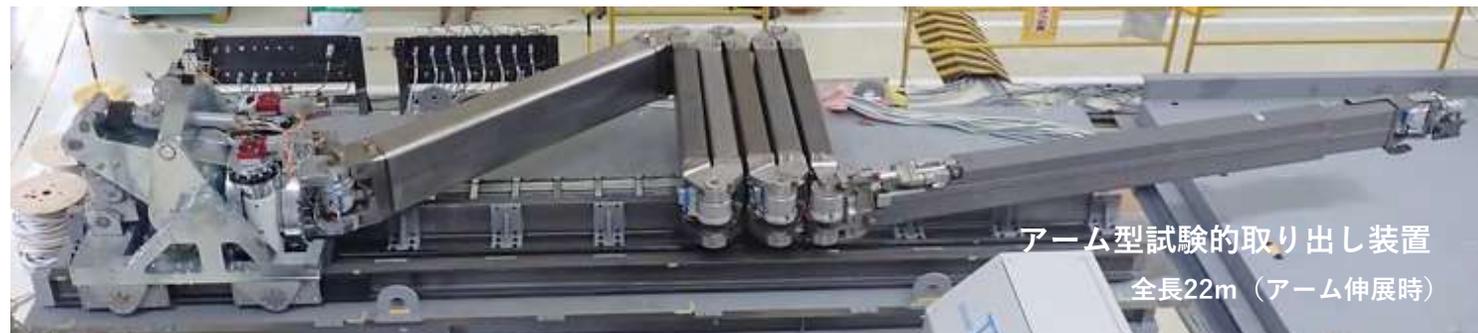
## ステップ⑤ 内部調査・試験的取り出し [アーム型試験的取り出し装置]

X-6ペネ等の狭い部分を通過させるため、**精緻な運転制御性**を有し、**伸縮が可能な「折りたたみ式」**の構造を採用しています。**装置の先端に各種センサを搭載し、内部調査**を行います。

また、「**金ブラシ**」または「**真空吸引容器**」を取り付け、燃料デブリを**採取**します。

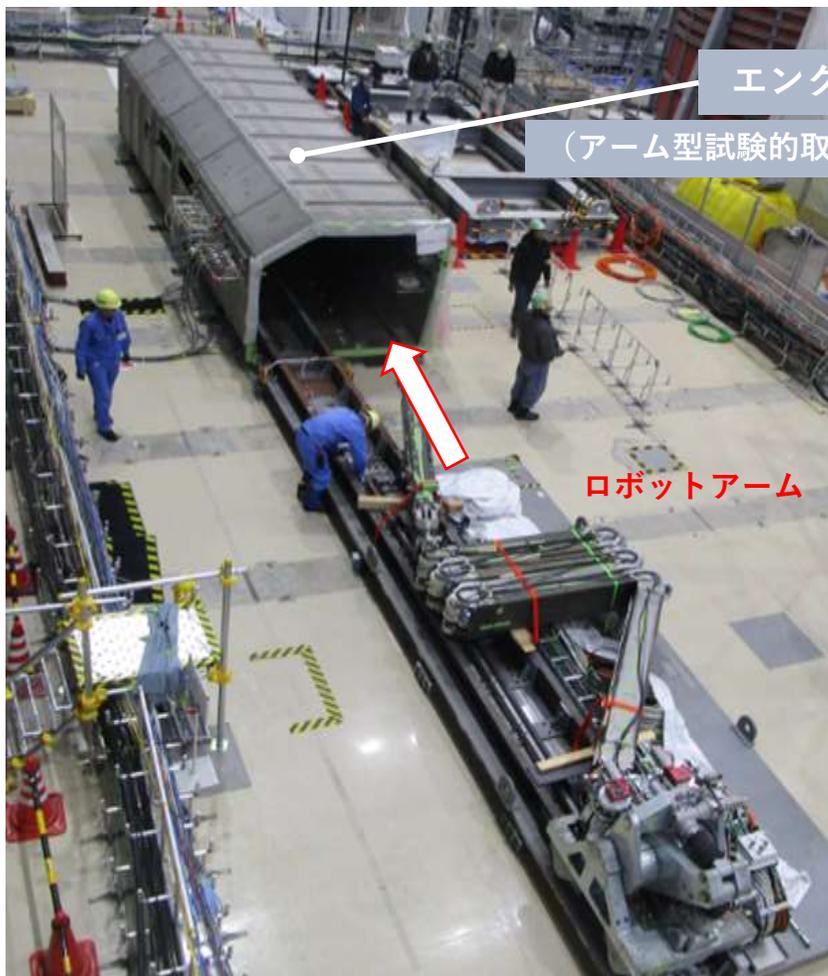
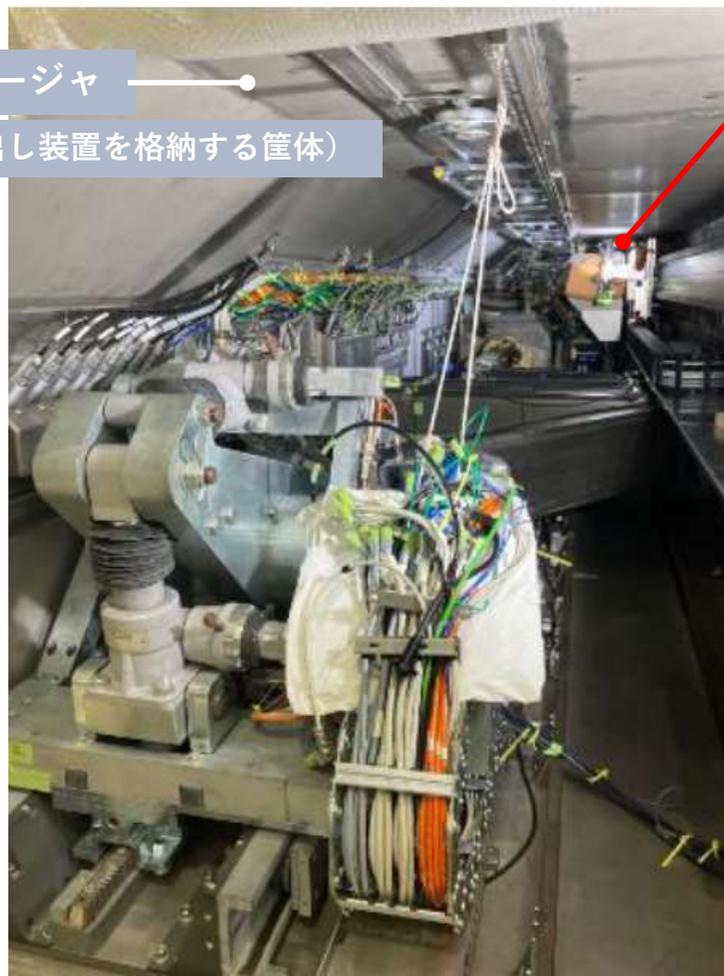
## 〔アーム型試験的取り出し装置〕の試験状況

櫛葉モックアップ施設を用いて、現場を模擬したモックアップ試験を実施しています。

エンクロージャ内へのアームの組み込みが完了し、現在はエンクロージャ内での双腕マニピュレータの操作試験を実施中です。

双腕マニピュレータ  
危険な放射性物質などを取り扱う時等  
離れた所で操作して、人間の手と似た  
動作をさせ、手作業の代行に用いる  
遠隔操作装置。

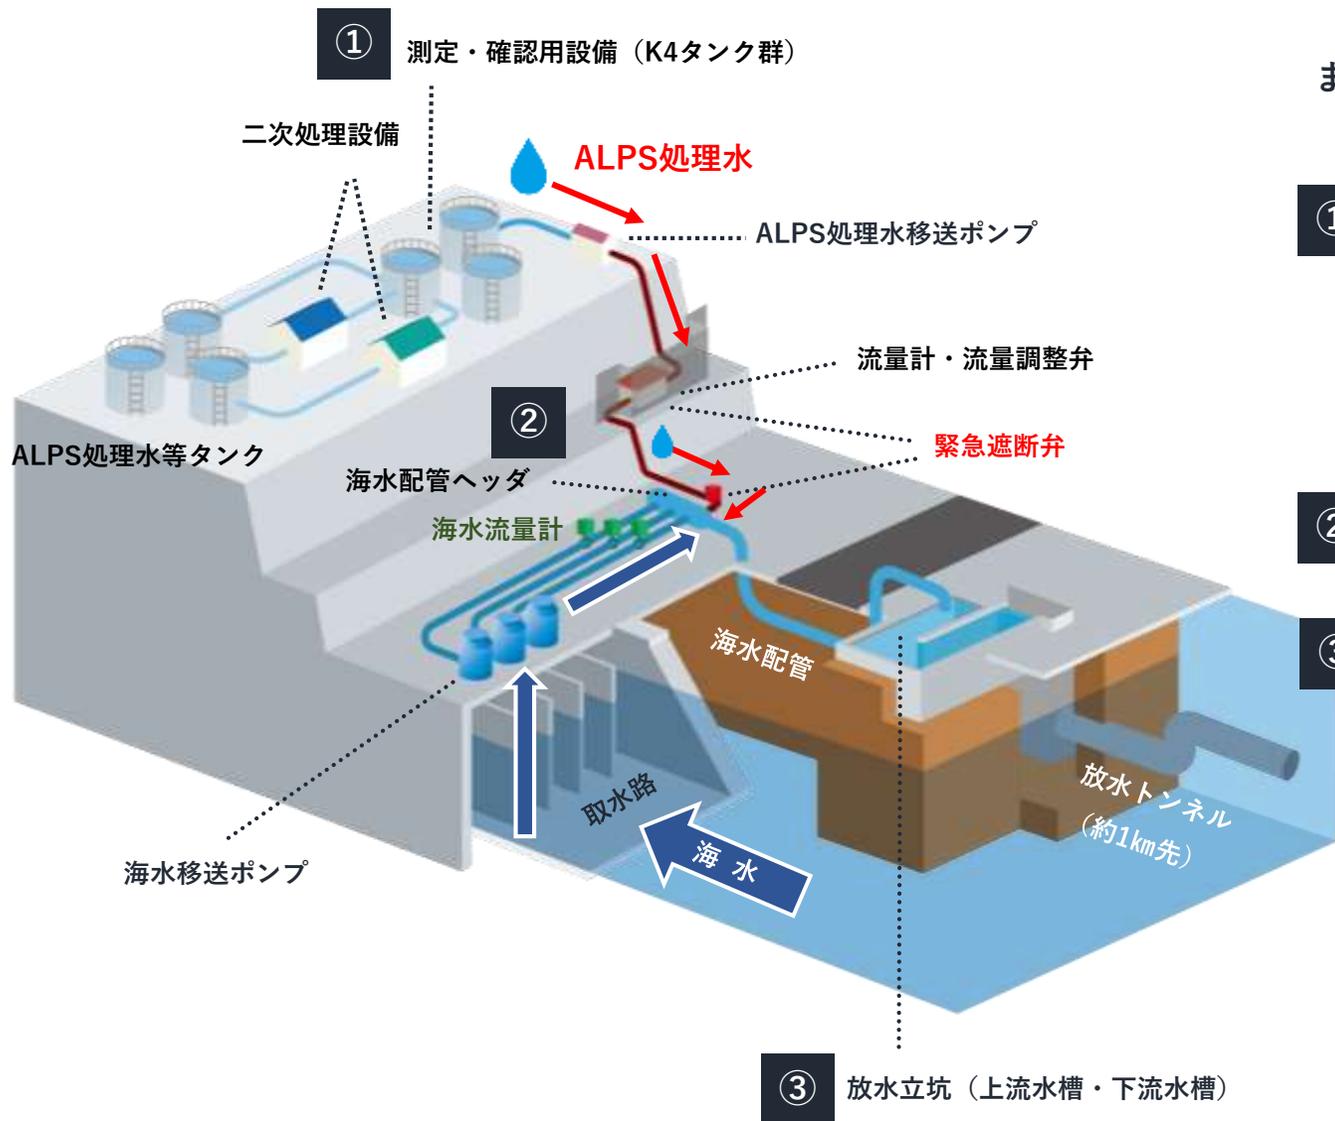
# ALPS処理水の海洋放出の流れ

まず、汚染水から62種類の放射性物質をALPSで除去します。

① 測定・確認用設備（K4タンク群）にて、上記の水を「受け入れ」タンク群内で循環かく拌して水を均一化した上で「測定」します。**放射性物質**の放出基準である**告示濃度比総和1未満**を「確認」した後、ALPS処理水を移送ポンプで送ります

② 配管ヘッダで海水と混合し、100倍以上に薄めます

③ **トリチウム**が「**1,500ベクレル/ℓ未満**」であることを**確認**した上で上流水槽から下流水槽、そして放水トンネルから放出します

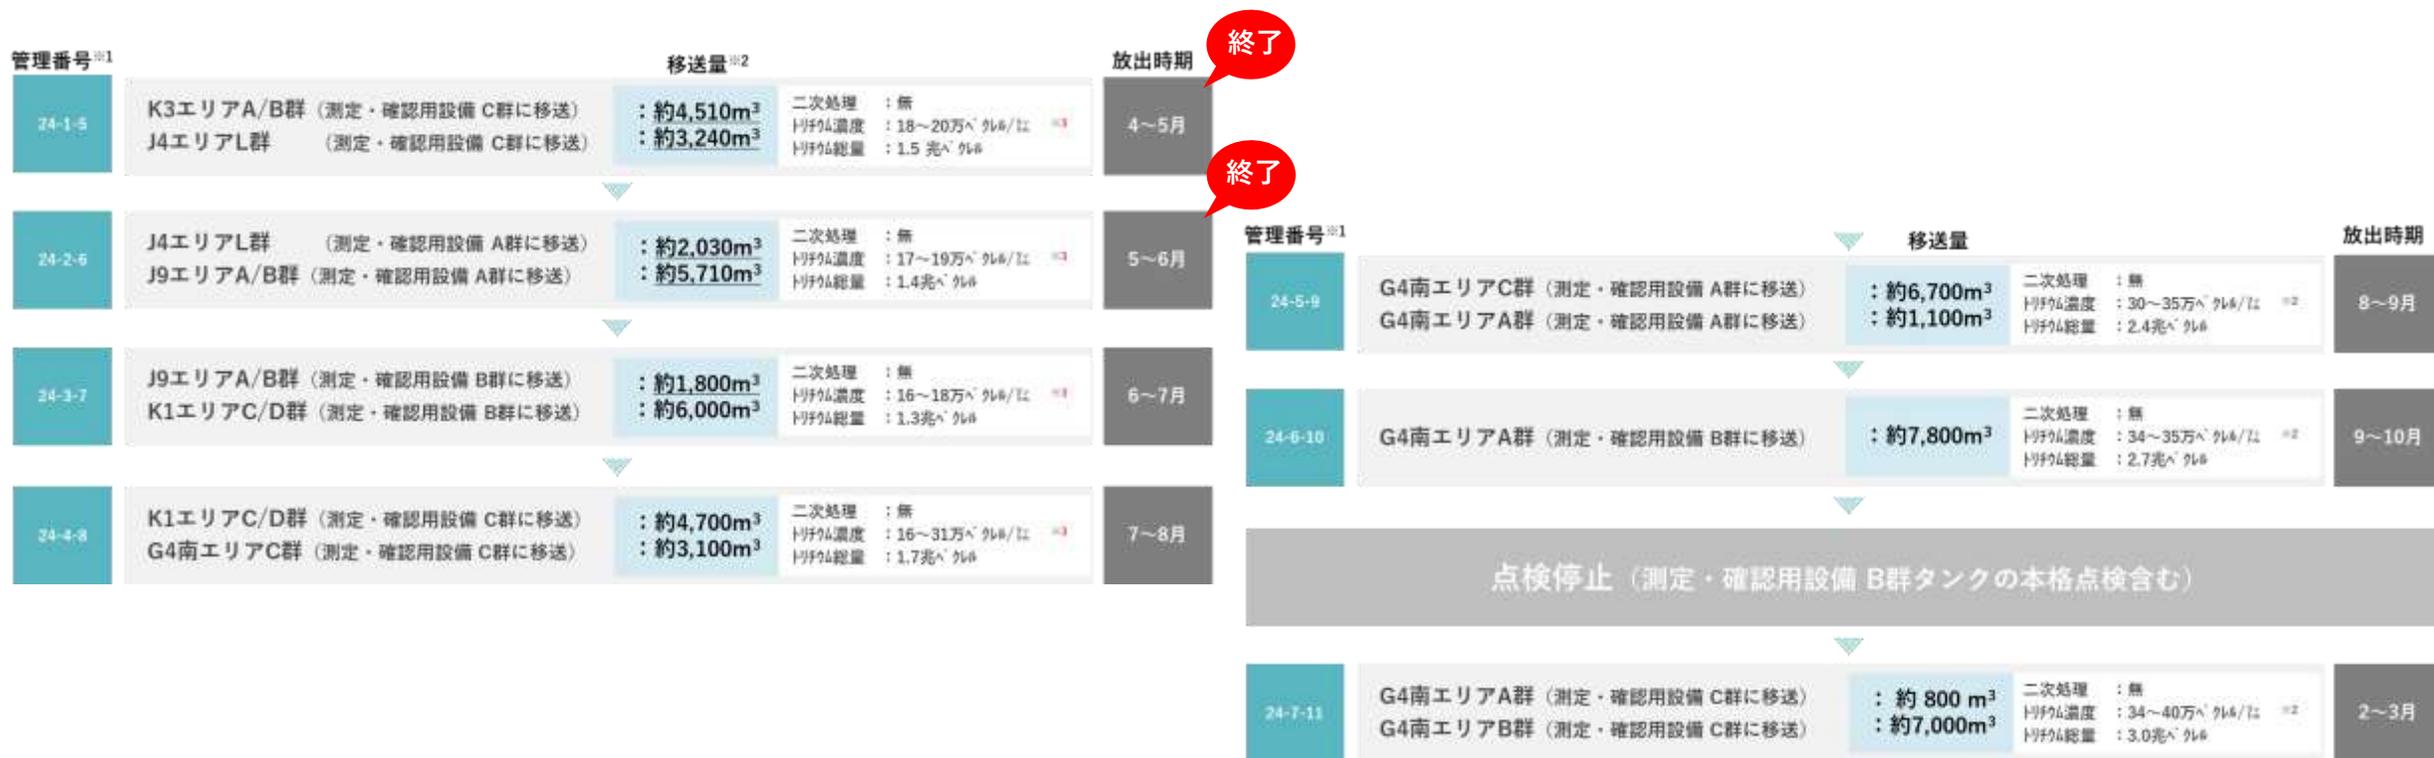
2024年度は「トリチウム濃度の低いものから放出を行う」ことなどを原則として、「年間放出回数：7回」「年間放出水量約:54,600m<sup>3</sup>」「年間トリチウム放出量：約14兆ベクレル」を放出する計画です。

※1 管理番号は年度-年度毎の放出回数-通算放出回数の順で数を並べたもの。

※2 下線部は実績値を示す。

※3 タンク群平均、2024年4月1日時点までの減衰を考慮した評価値

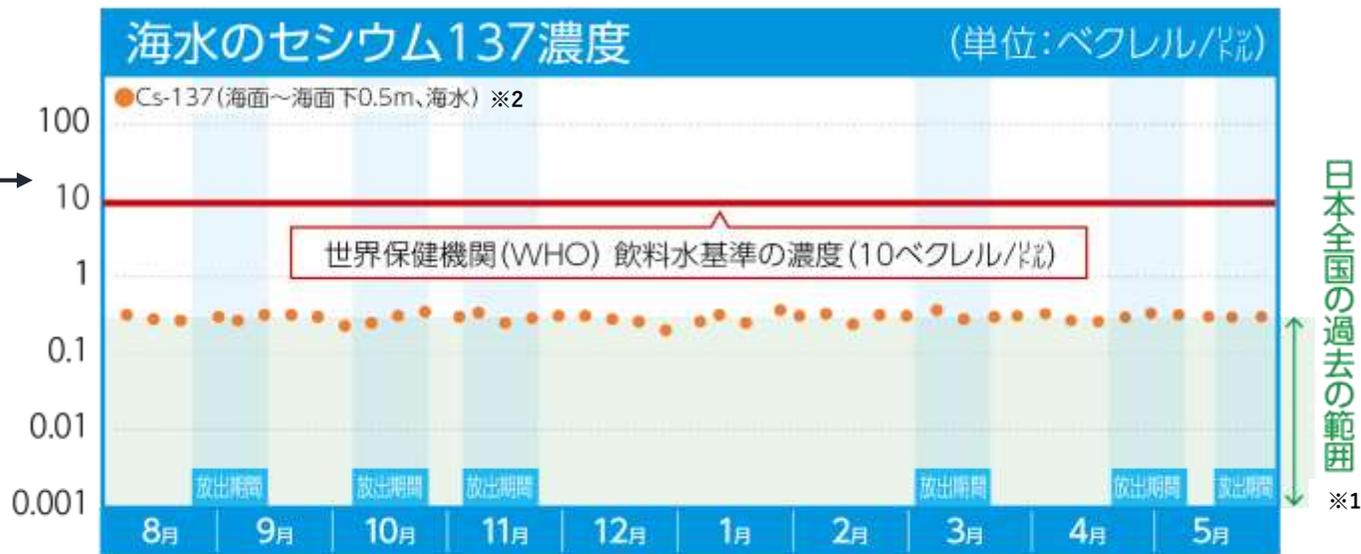
### ■迅速測定「セシウム137濃度（単位：ベクレル/ℓ）」

ALPS処理水の海洋放出前から海水モニタリングを実施しており、環境の変化を見るための**主要核種**である放射性物質「**セシウム137**」の濃度は**日本全国の海水モニタリングで観測された過去の変動範囲<sup>※1</sup>の濃度**で推移しています。

※1：観測された範囲は、右記データベースにおいて2019年4月～2022年3月に検出されたデータの最小値～最大値の範囲。（出典：日本の環境放射能と放射線環境放射線データベース）

※2：●印は、測定値が検出限界値（検出下限値）未満であったことを示しています。検出限界値は測定環境や測定器ごとの特性によって変動します。

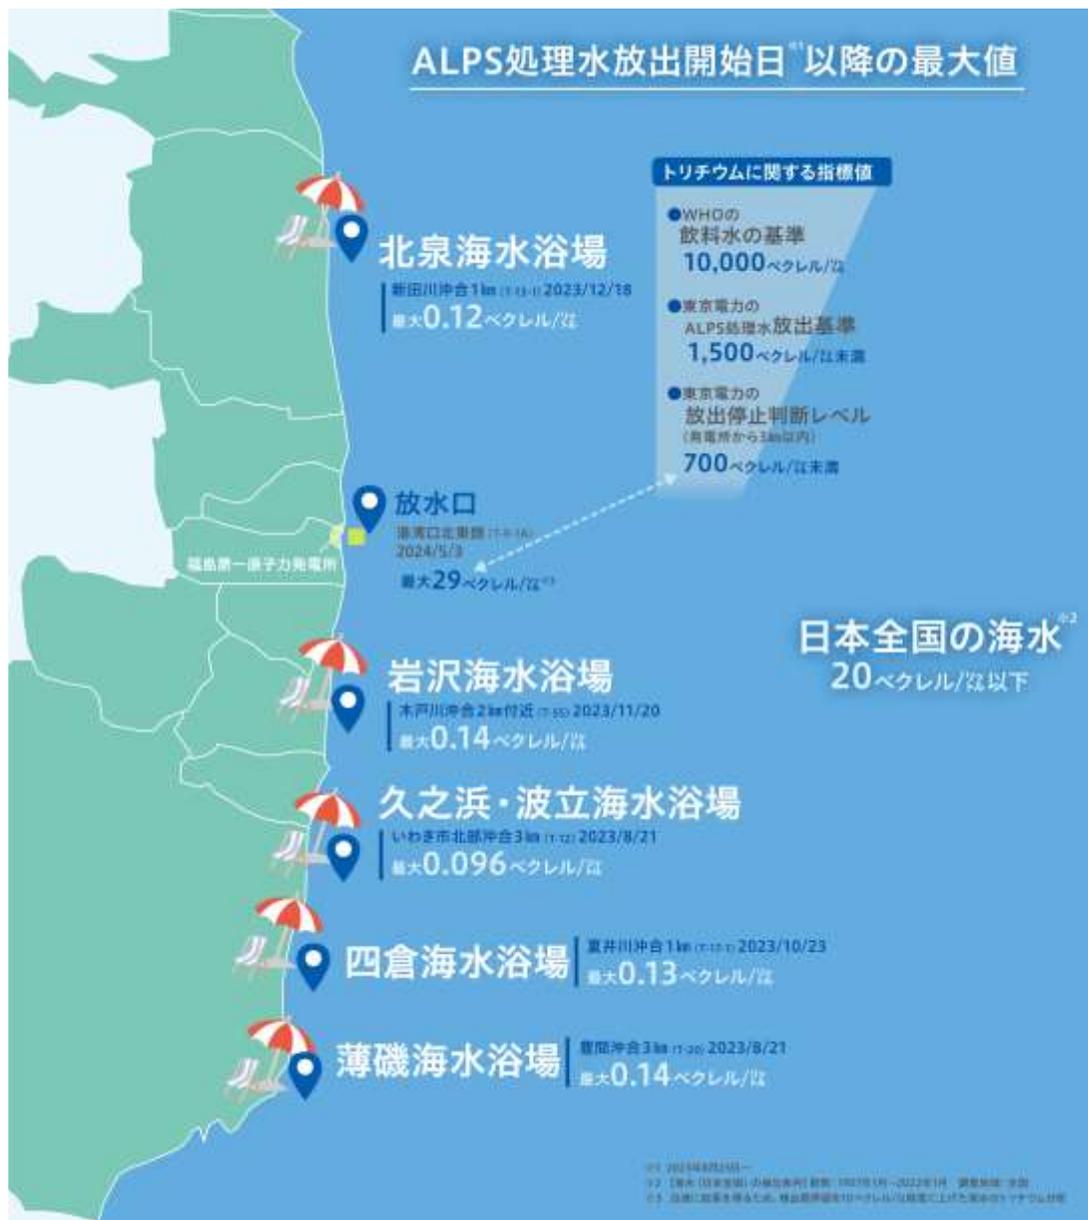
## 海域モニタリング【トリチウム】

海水浴場近辺の海域モニタリングにおいて

2023年8月のALPS処理水の海洋放出開始から現在に至るまでの海水のトリチウム濃度の最大値は

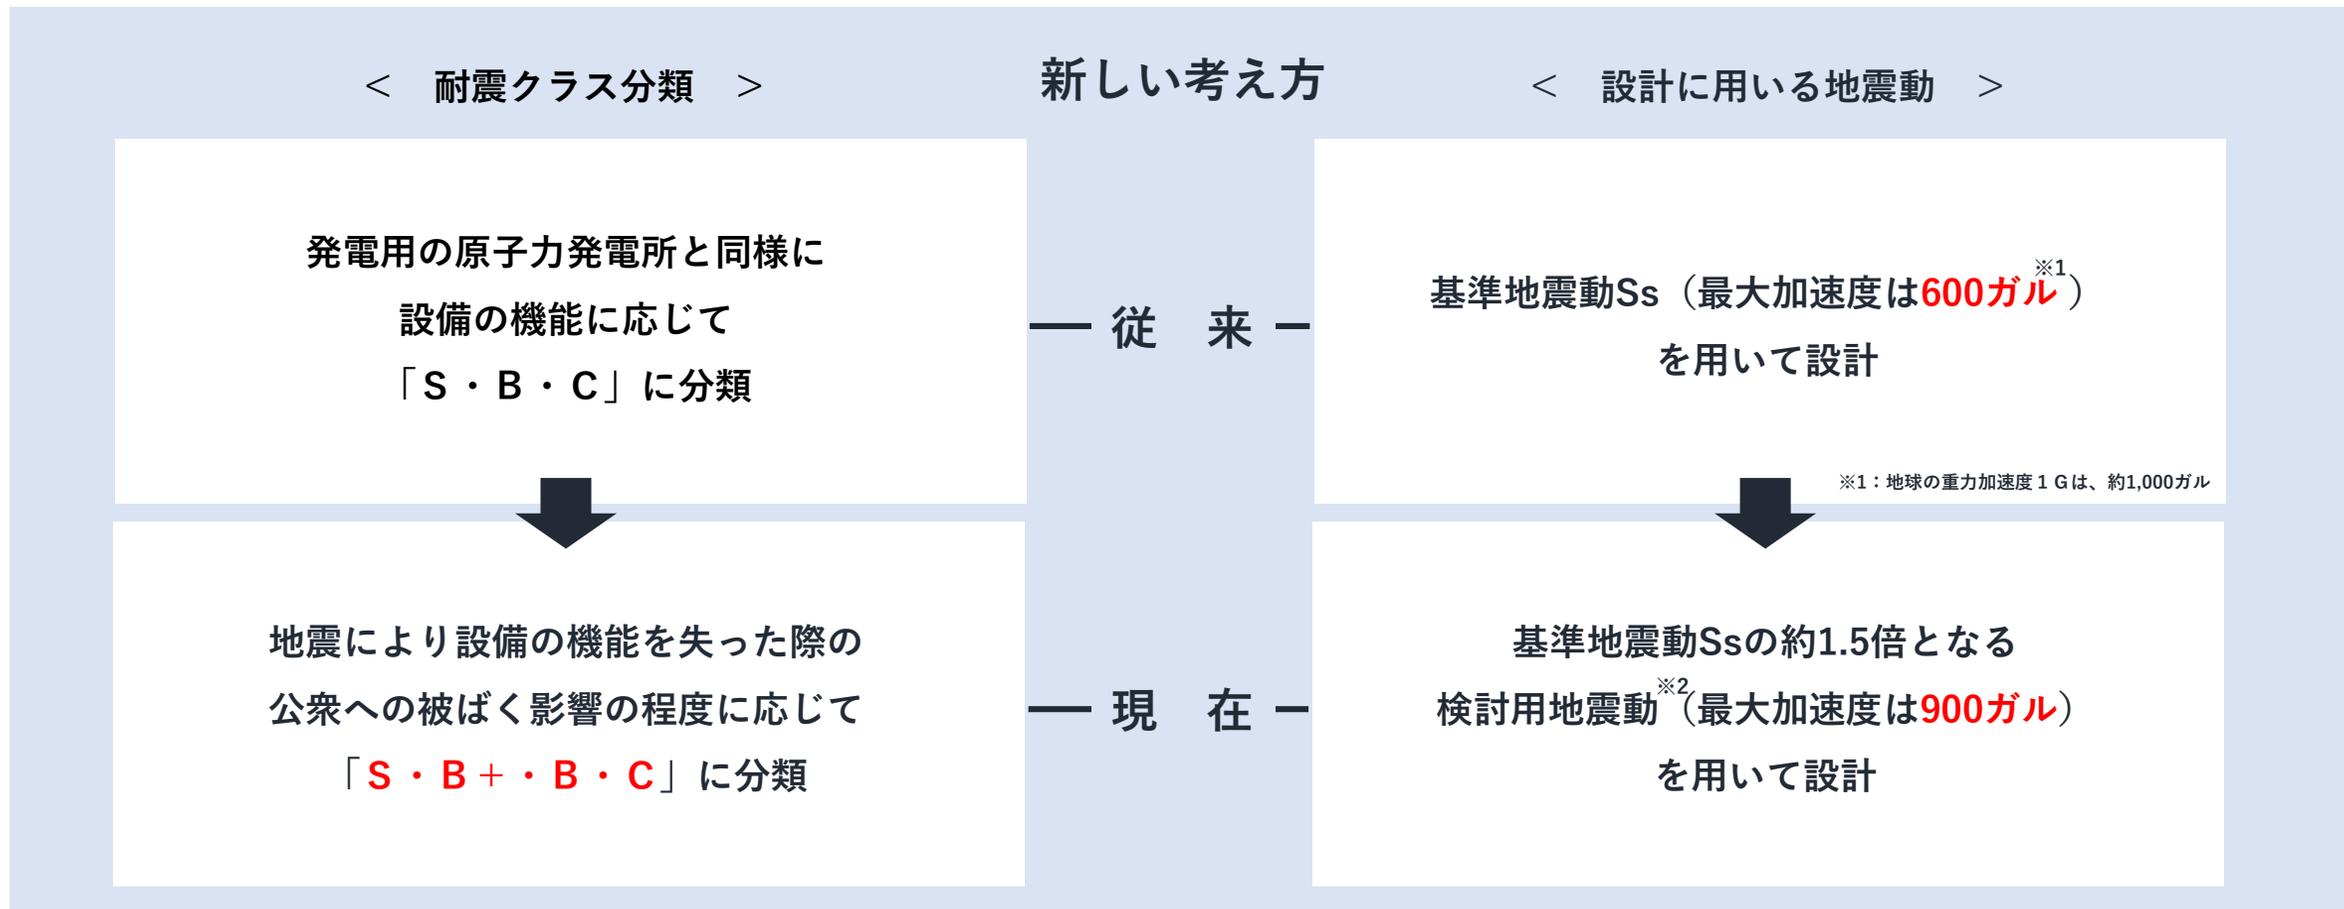
新設設備に関しては、「新しい考え方」に従って耐震設計を行っています。また、既設設備に関しては、地震により損傷した際の敷地境界線量影響が大きい設備等を選定し、新しい考え方を踏まえた評価を行っています。

※2:検討用地震動（900ガル）は、精緻な地質調査結果等を踏まえたものではないが、1Fにおける施設・設備等の現状や廃炉作業の状況から、速やかにリスク低減を図り着実に廃炉作業を進める必要があることを考慮して、早期に地震に対する防護対策を講じるために策定されたもの。

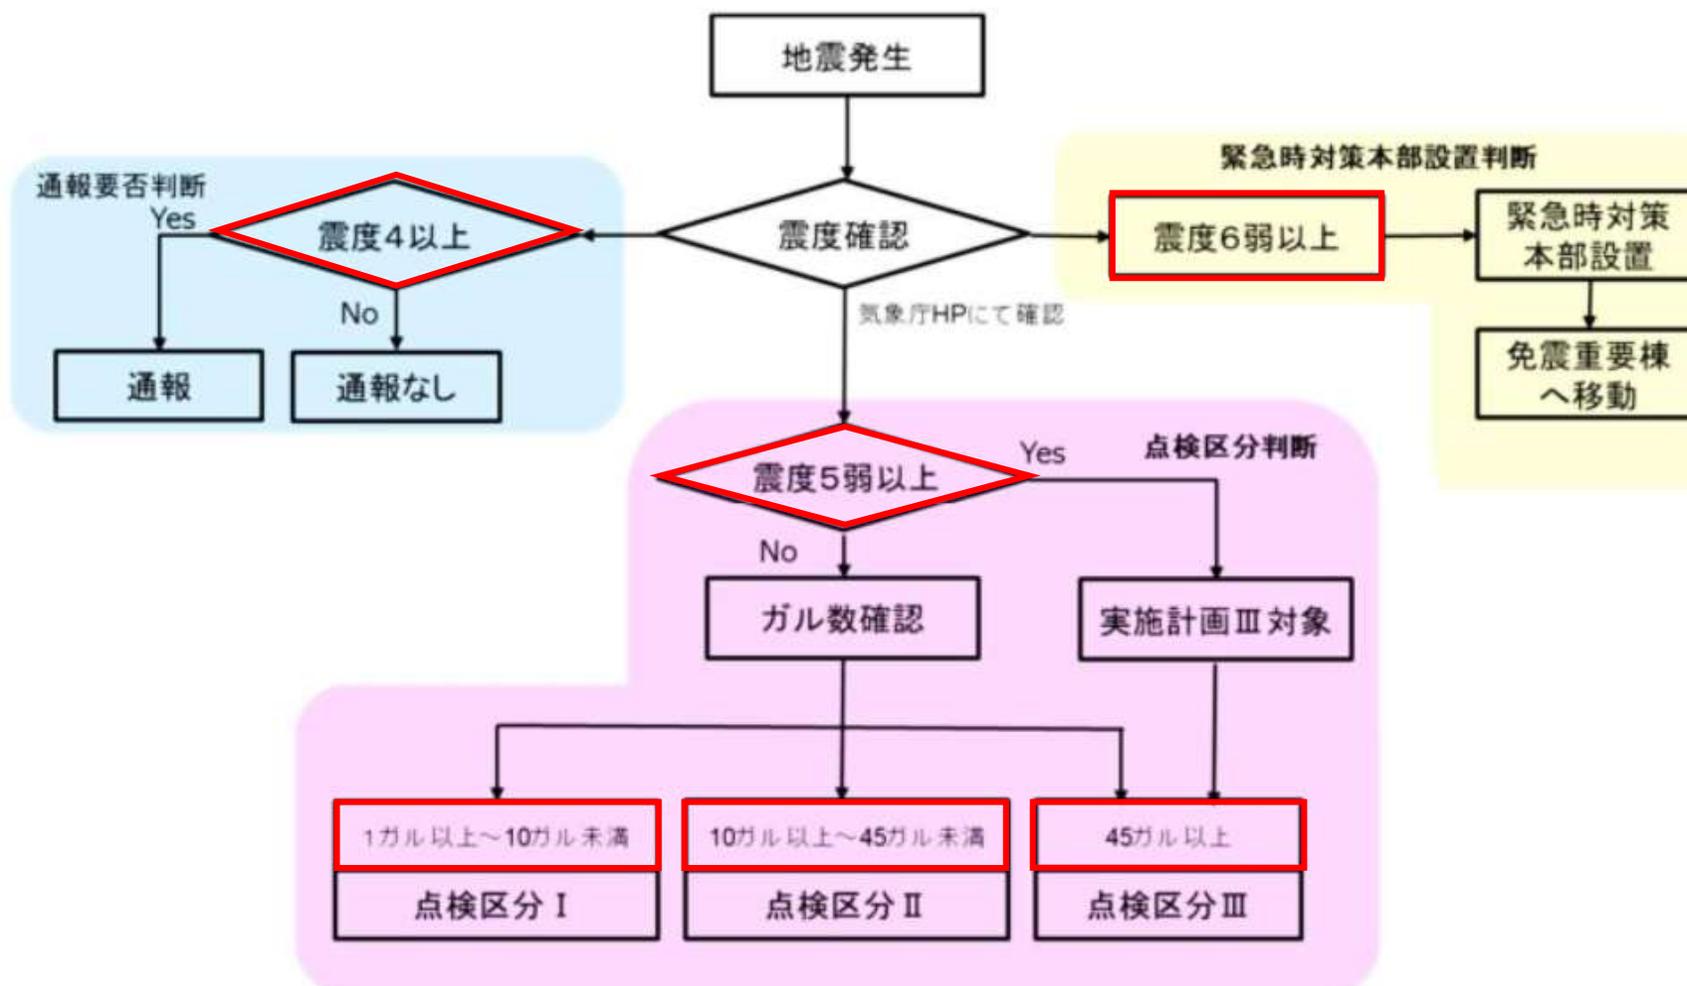
地震発生後、下記フローに基づき、震度および地震加速度の大きさに応じて、設備点検パトロールを実施し、設備の健全性確認を行います。

地震発生後、下記フローに基づき、**震度**および**地震加速度の大きさ**に応じて、**設備点検パトロール**を実施し、設備の**健全性確認**を行います。
