福島第一原子力発電所 廃炉作業の取り組みに関するご報告

福島第一原子力発電所の廃炉に向けた取り組みの進捗状況等について

## 燃料デブリの取り出しに向けた準備状況

## 2号機 燃料デブリ試験的取り出し作業 [主なステップ]

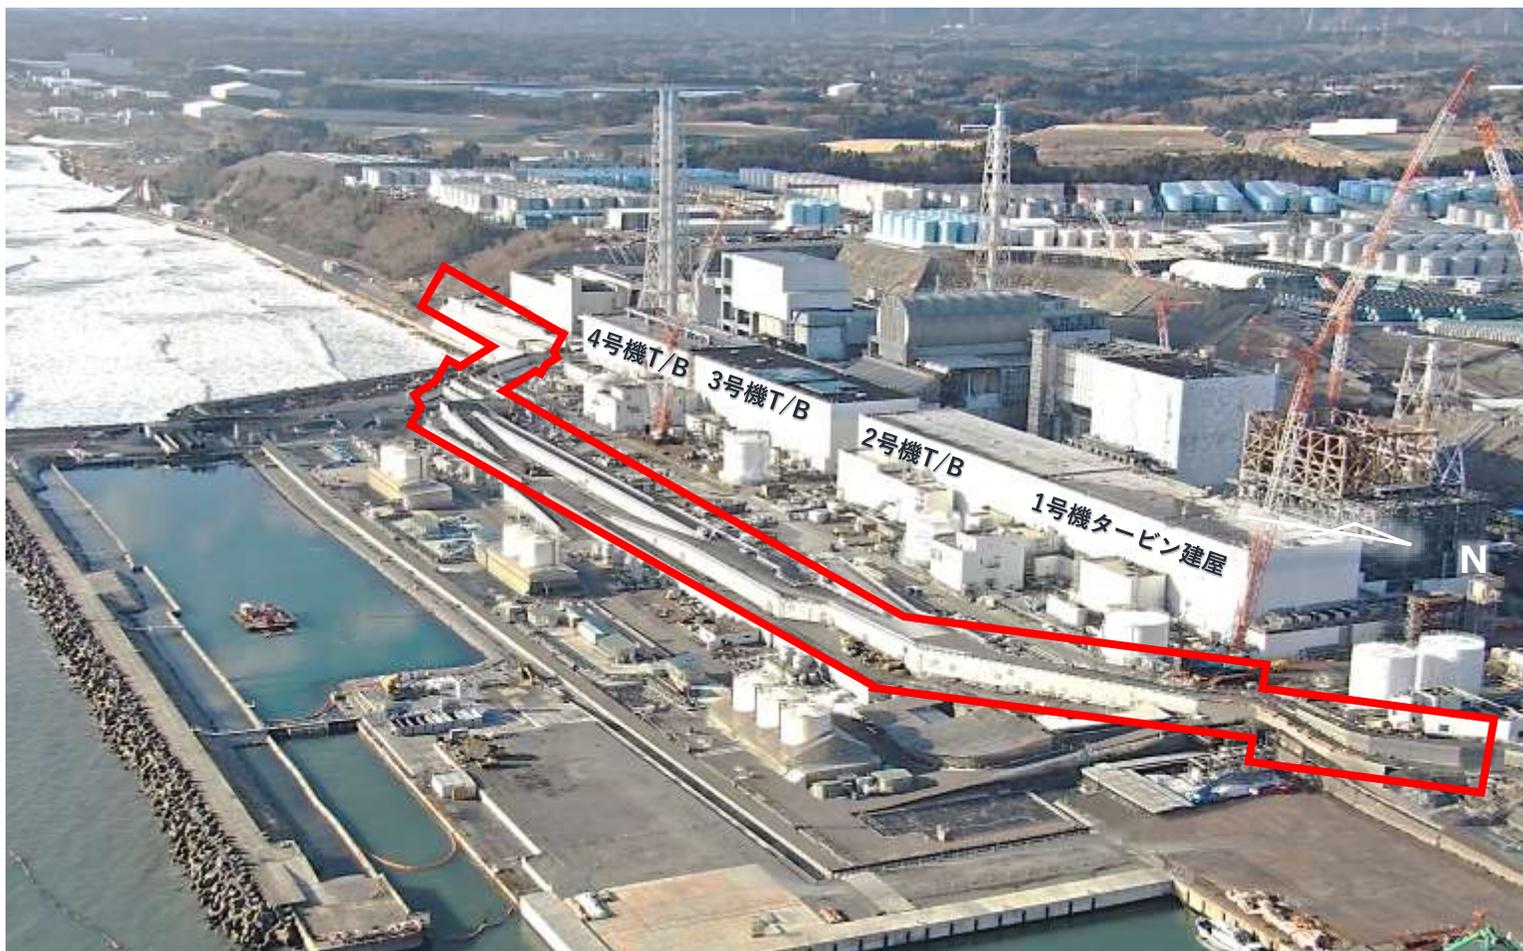
発生が切迫していると評価される「**日本海溝津波（高さ10.3～14.9m）**」対策としての防潮堤工事が本年3月15日に完了しました。

**防潮堤**は「**総延長約1km・高さ13.5～16m（本体部）**」となっており、津波による「**浸水を抑制**」し、「**建屋への流入に伴う滞留水の増加を防止する**」とともに「**設備の被害を軽減する**」ことにより、**廃炉作業の遅延リスクを緩和**します。

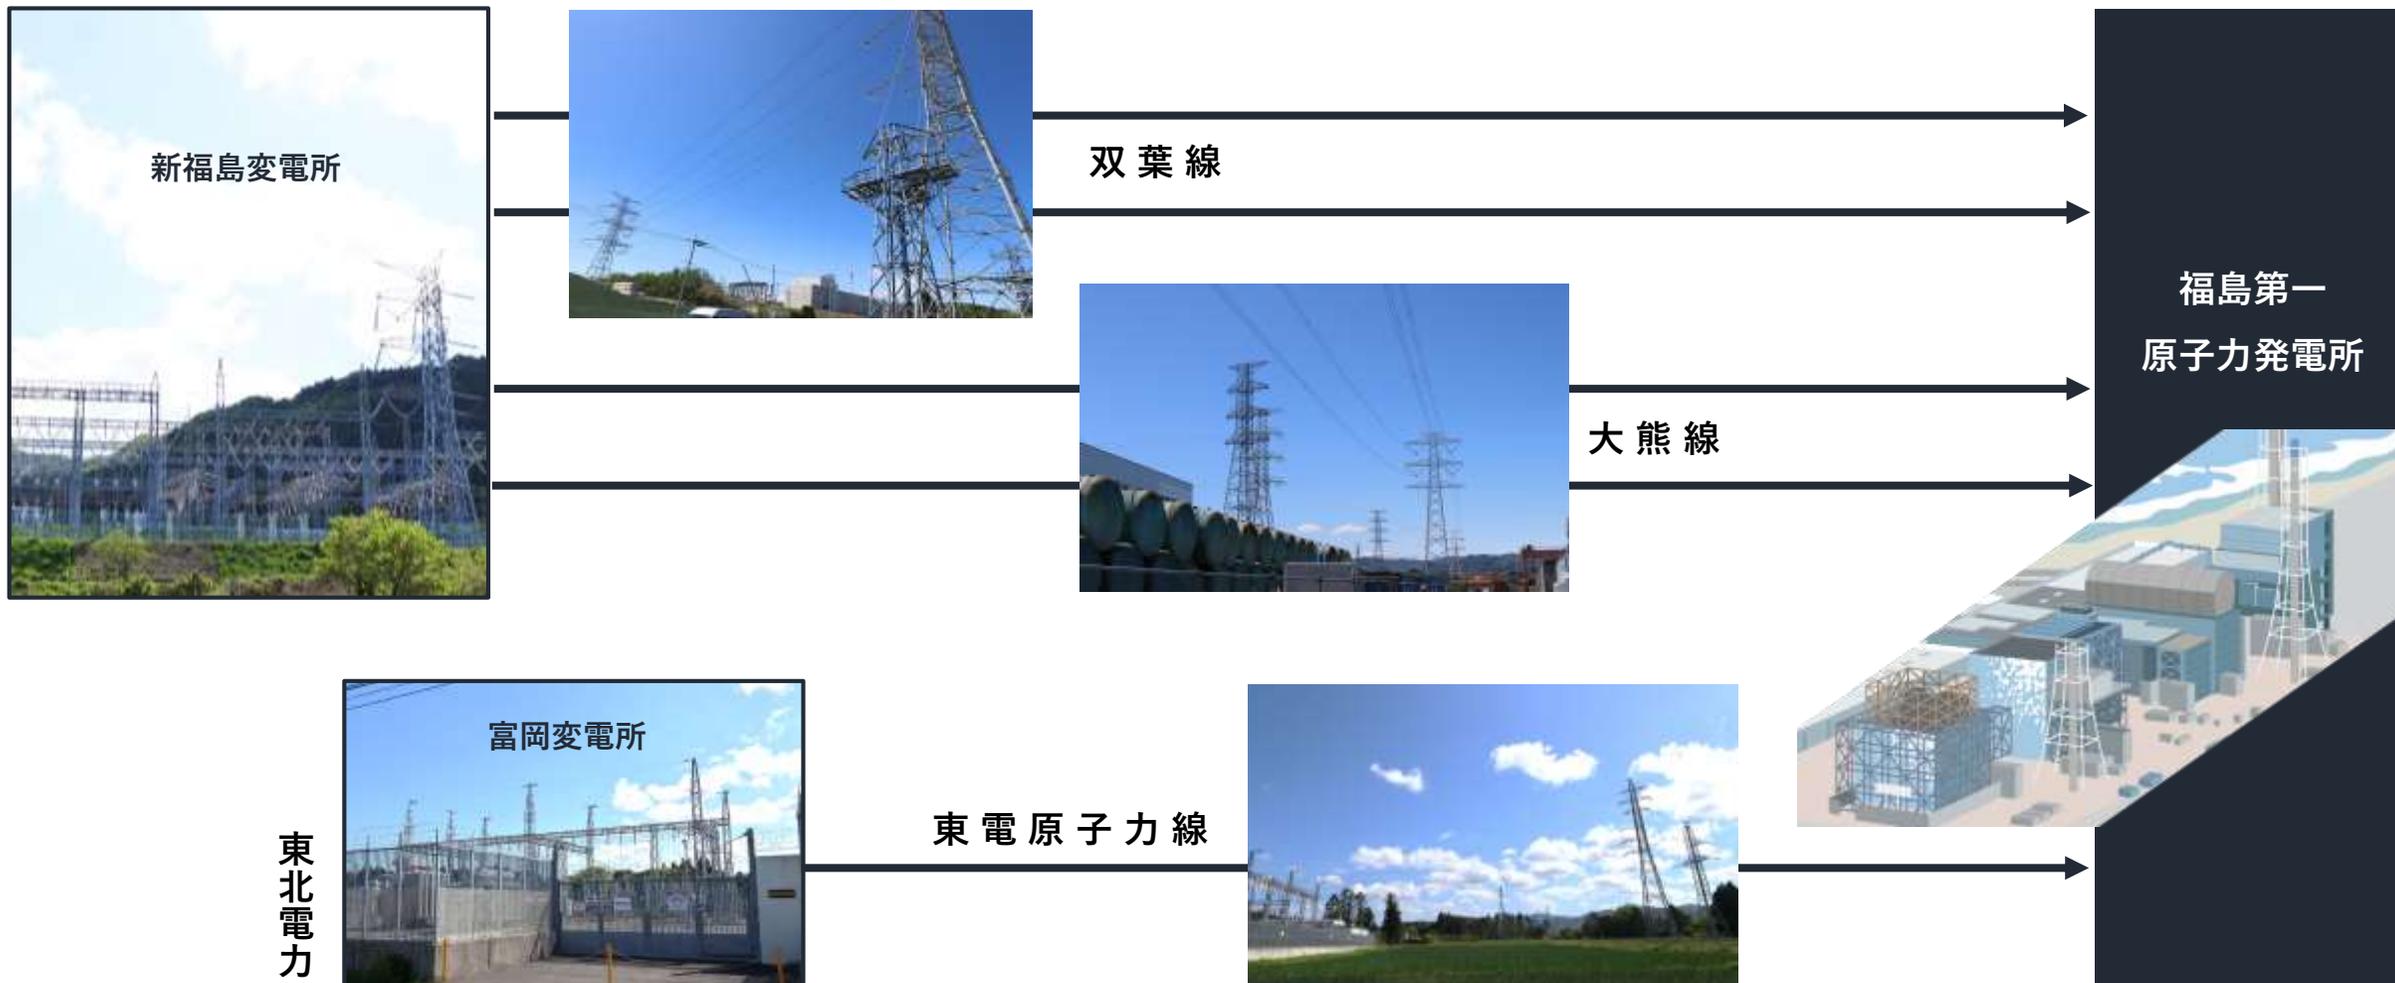
## 福島第一原子力発電所 外部電源系統

外部電源は、以下の5回線の66kV 送電線により受電可能な設備を有しています。

「大熊線：2回線」 「双葉線：2回線」 「東電原子力線：1回線」

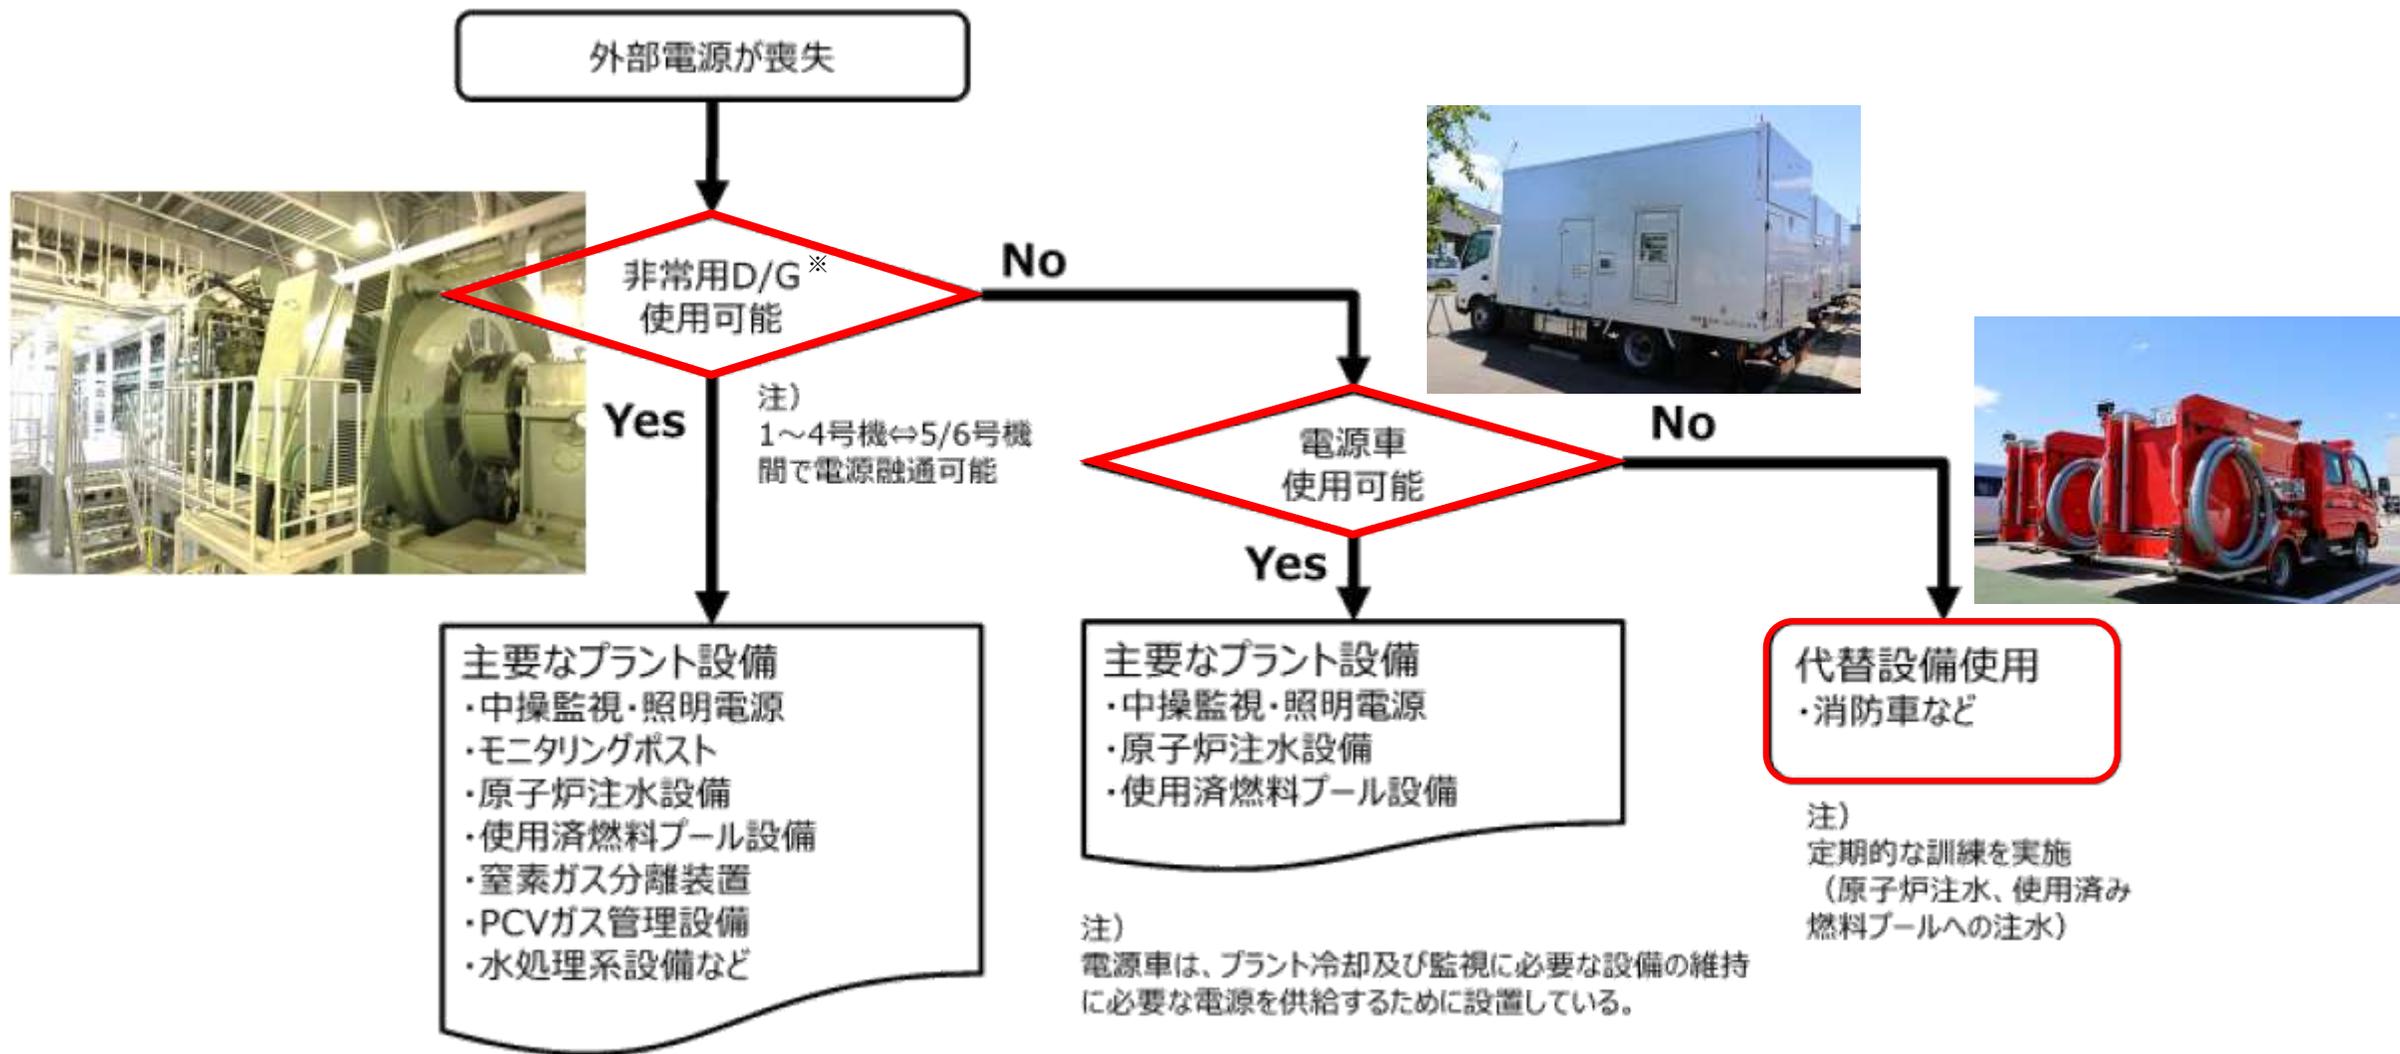
# 外部電源が喪失した場合の対応

※ディーゼル発電機

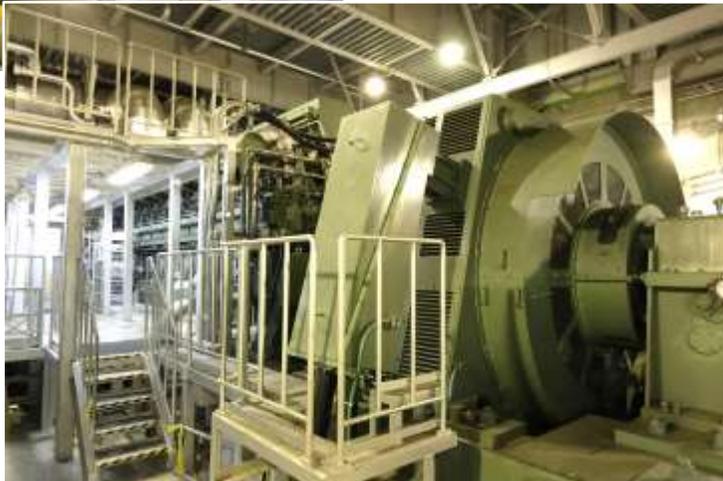
B系

非常用ディーゼル発電機は「1～4号機側：2台」「5・6号機側：4台」の計6台を設置しています。

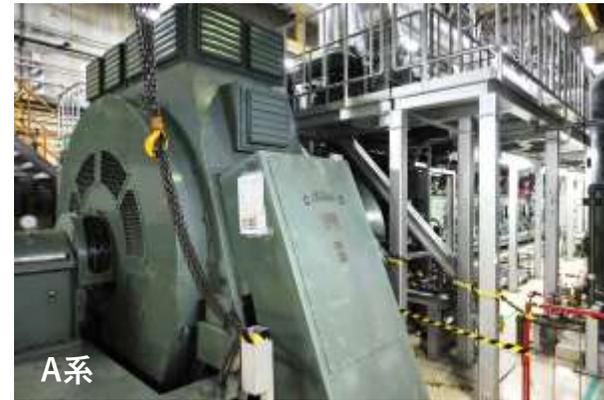
A系

■5号機 非常用ディーゼル発電機 2台

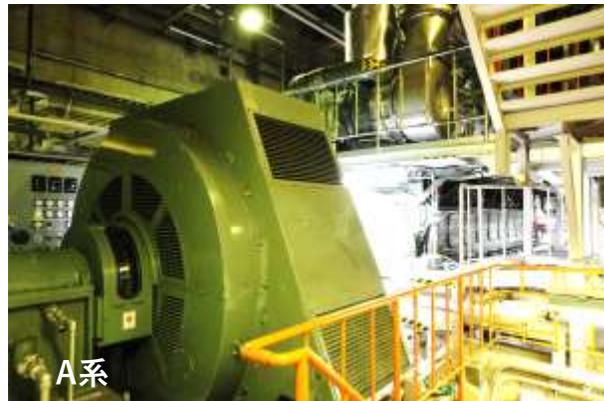
A系

■6号機 非常用ディーゼル発電機 2台

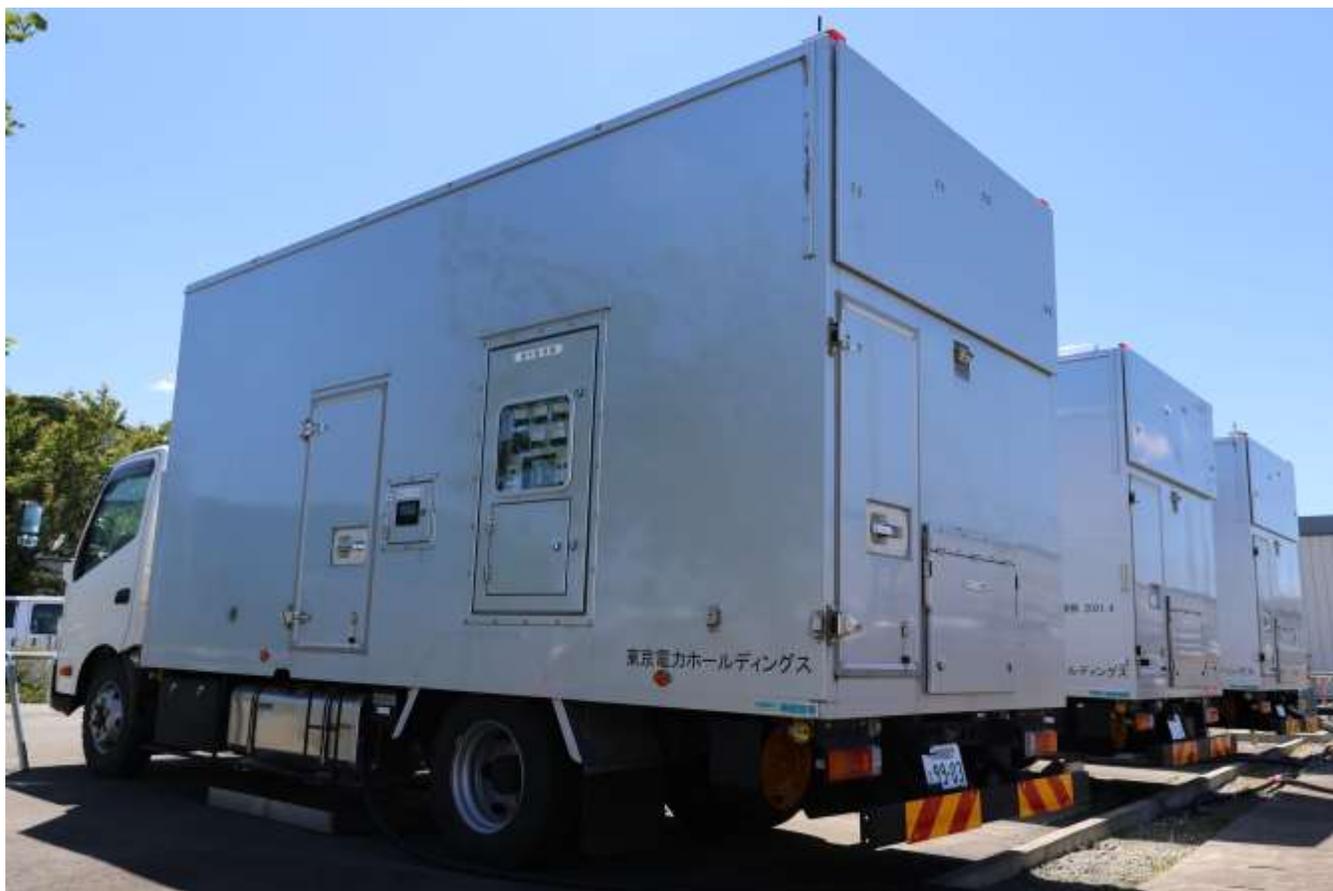
電源車は**4台保有**（+2台予備あり）。なお、**定期的**な稼働確認、**接続訓練**を実施しています。  
対象設備はプラント冷却・監視機能等、特に重要度の高い安全機能を有する設備となります。

発電所構内の66kV開閉所が損壊した場合  
復旧には相当の時間が必要であるため  
**変圧器**などを**車載**した**移動用機器**を配備し  
使用出来ない設備を**バイパス**して**接続**し  
**外部電源**を**復旧**します。

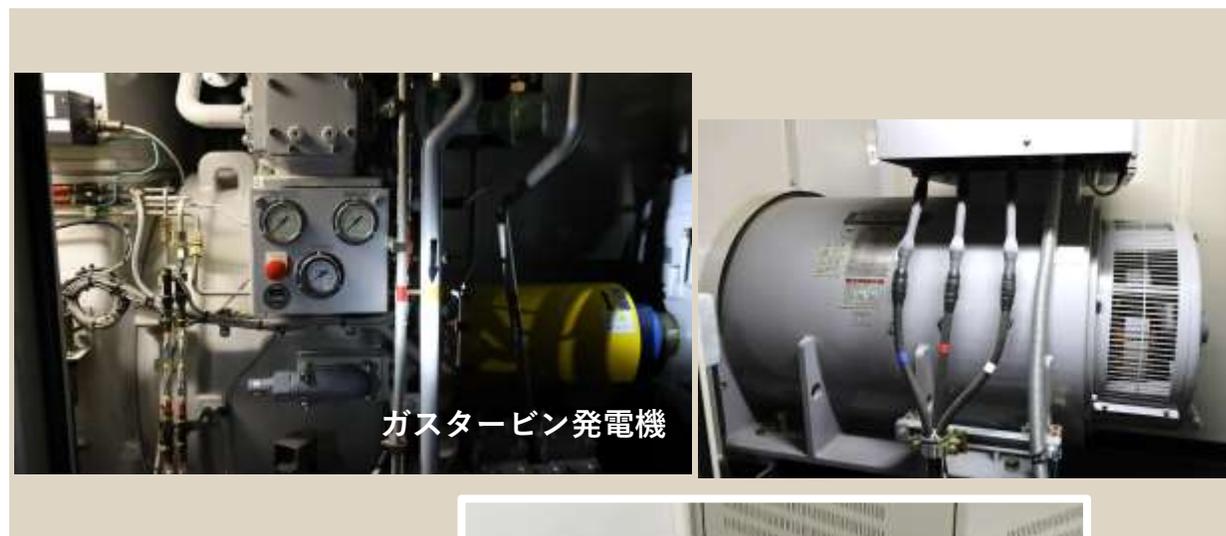
ガスタービン発電機

免震重要棟には「原子炉の安定冷却状態」や「放出中のALPS処理水の状況」を監視する**重要な計器類**があります。停電への備えとして「**ガスタービン発電機**」、さらに「**無停電電源装置（UPS）**」を配備しています。なお4月24日、所内電源停止後の復旧時に、免震重要棟にて「ガスタービン発電機」の自動停止があり、照明・空調が停止しましたが、**計器類**は「**無停電電源装置（UPS）**」等により、**監視を継続**しました。

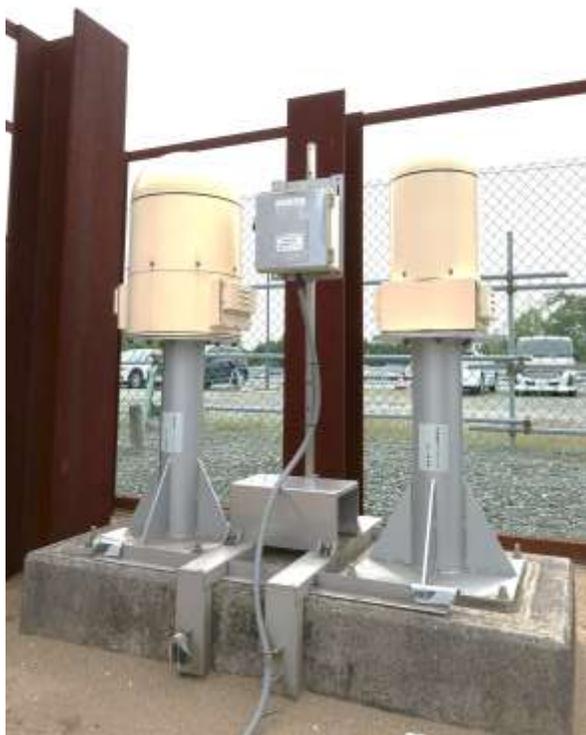
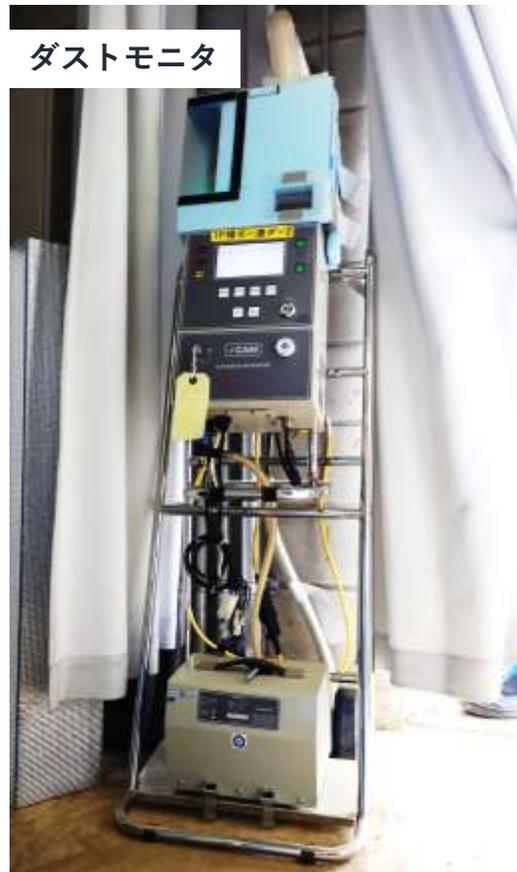
モニタリングポスト、及び近傍のダストモニタについては、以下の通り、通常電源に加えて**予備電源**を**確保**することにより敷地境界付近における**監視**を**継続**します。

①通常電源

②予備系電源（構内配電線）

③無停電電源装置（UPS）

④発電機

通常電源→予備系電源（構内配電線）については自動切り替えでバックアップを行います。

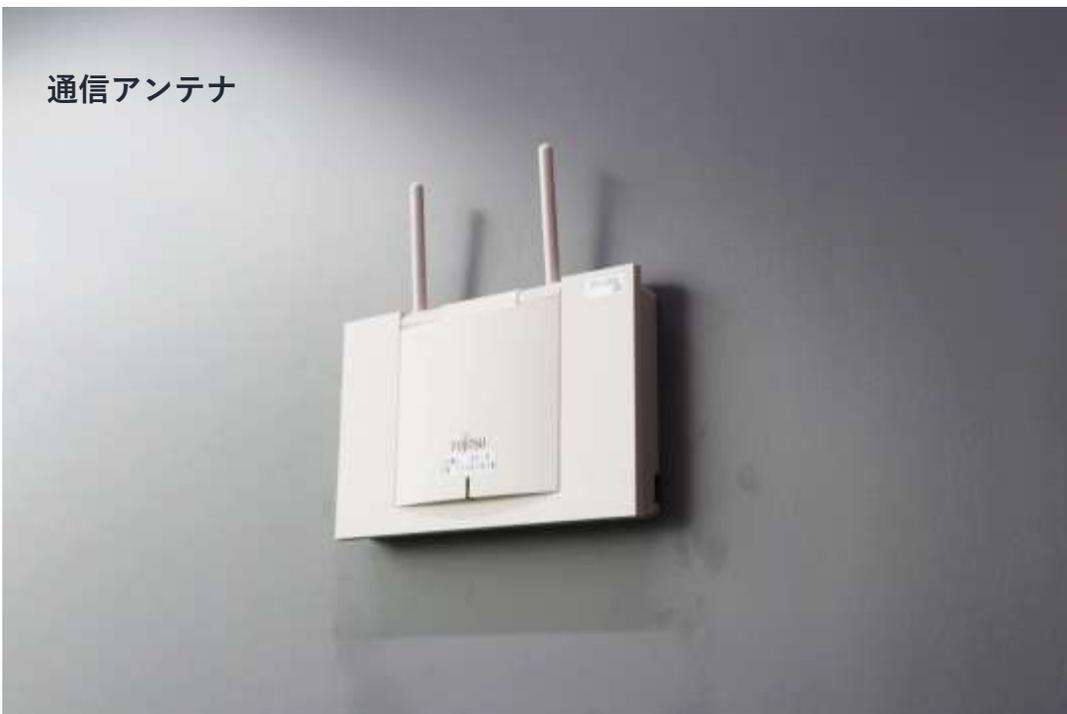
通信アンテナ

社内回線のネットワークは、「光回線2ルート」と「無線回線2ルート」の**4ルート構成**で構築されており、冗長化を図っています。また、停電時の対策として、バックアップ電源で「**蓄電池**」と「**非常用予備電源装置**」を配備しており**約140時間（約6日間）の停電に対応が可能です。**

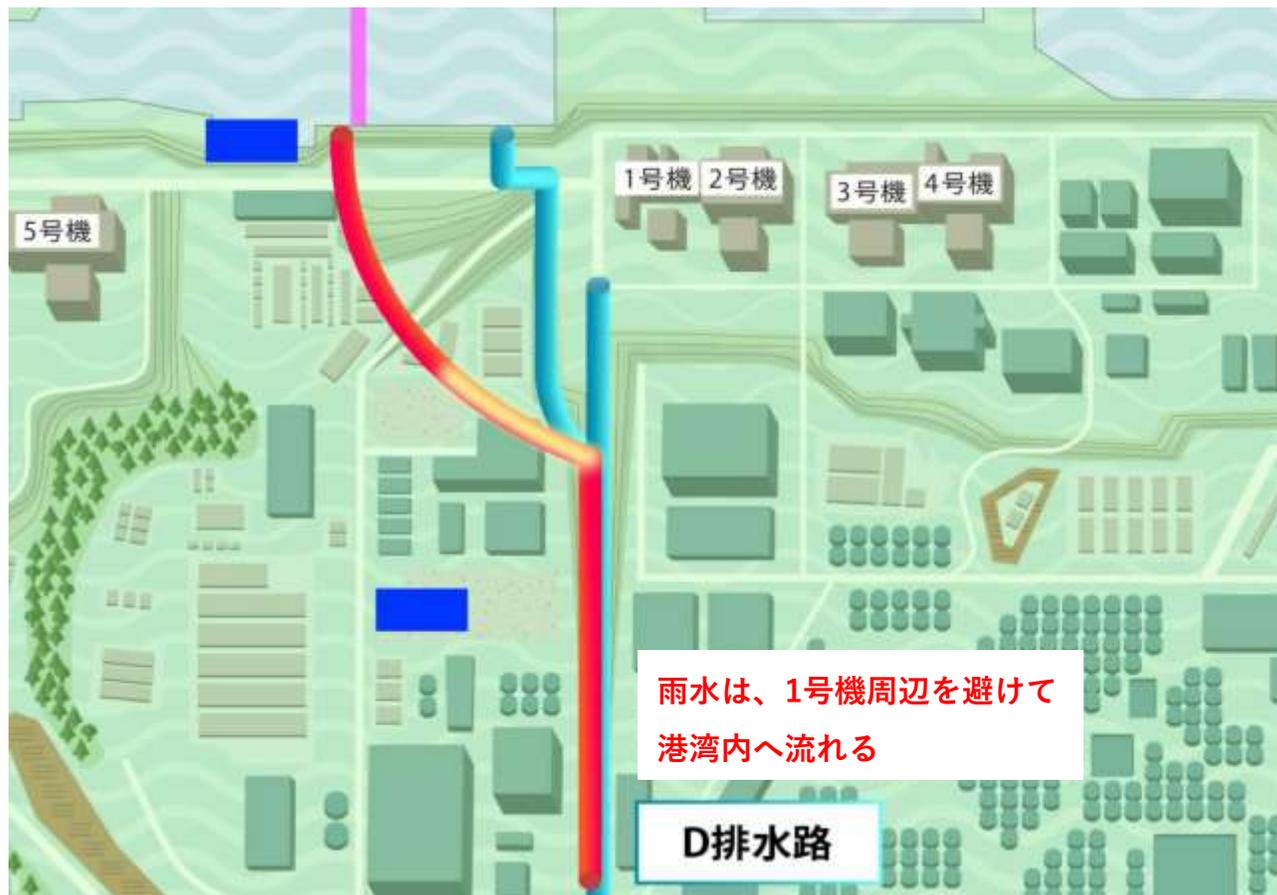
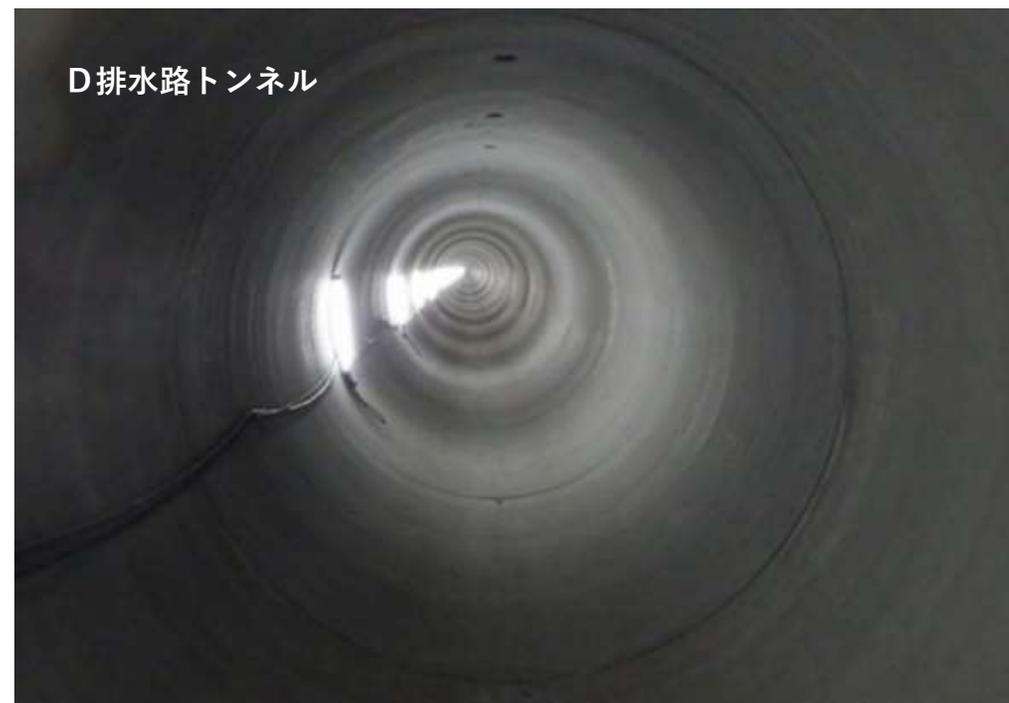
福島第一原子力発電所の降雨量の実測値を基に、「**1,000年確率の降雨量**（417mm/24時間、115mm/1時間）」を想定し、浸水解析を実施しました。その結果は、「**1-4号機建屋周辺**（山側の大物搬入口付近）で最大25cm程度**浸水する**」というものでしたが「**D排水路・1/2号機開閉所周辺整備**」により、現在では、概ね**浸水範囲は解消**される**解析結果**となっています。

D排水路(推進トンネル)は2022年に運用を開始し、1/2号機開閉所周辺整備は2023年に完了しているため、1,000年確率相当の豪雨による1-4号機建屋周辺の浸水リスクは低減しています。

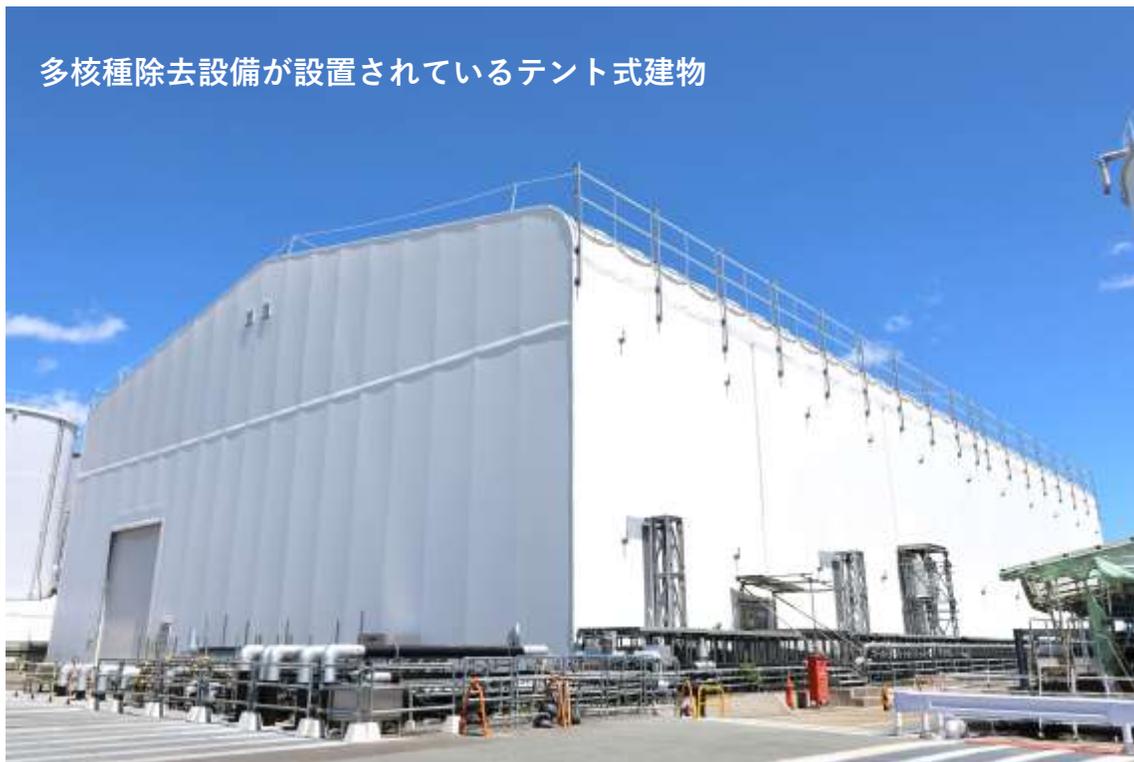
多核種除去設備が設置されているテント式建物

発電所構内の建物は、**建築基準法**に基づき**基準風速<sup>※</sup>30m/秒**で設計しています。また、「多核種除去設備等の重要設備が設置されているテント式建物」「3号機燃料取り出しカバー」「排気筒」についても、基準風速30m/秒で設計しています。

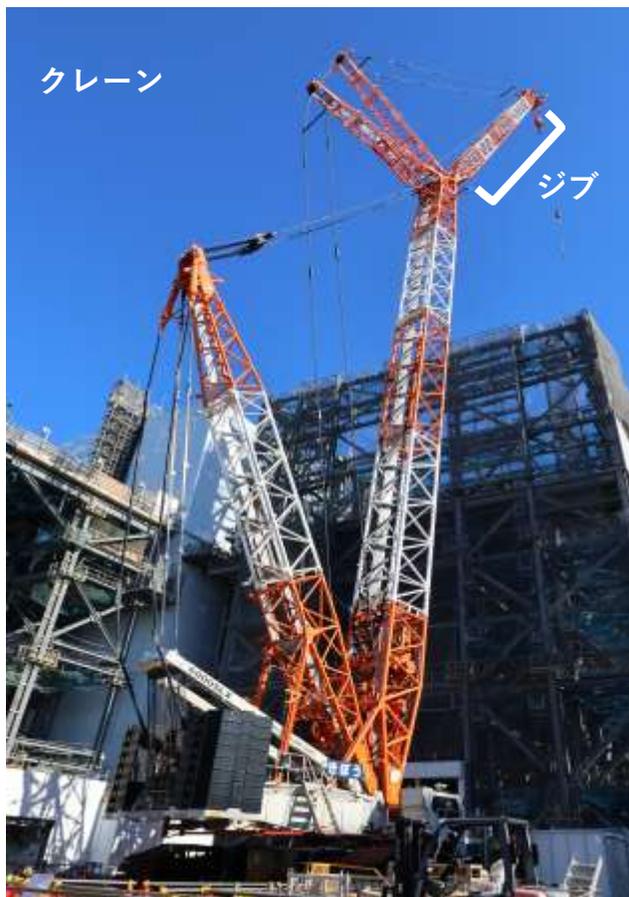
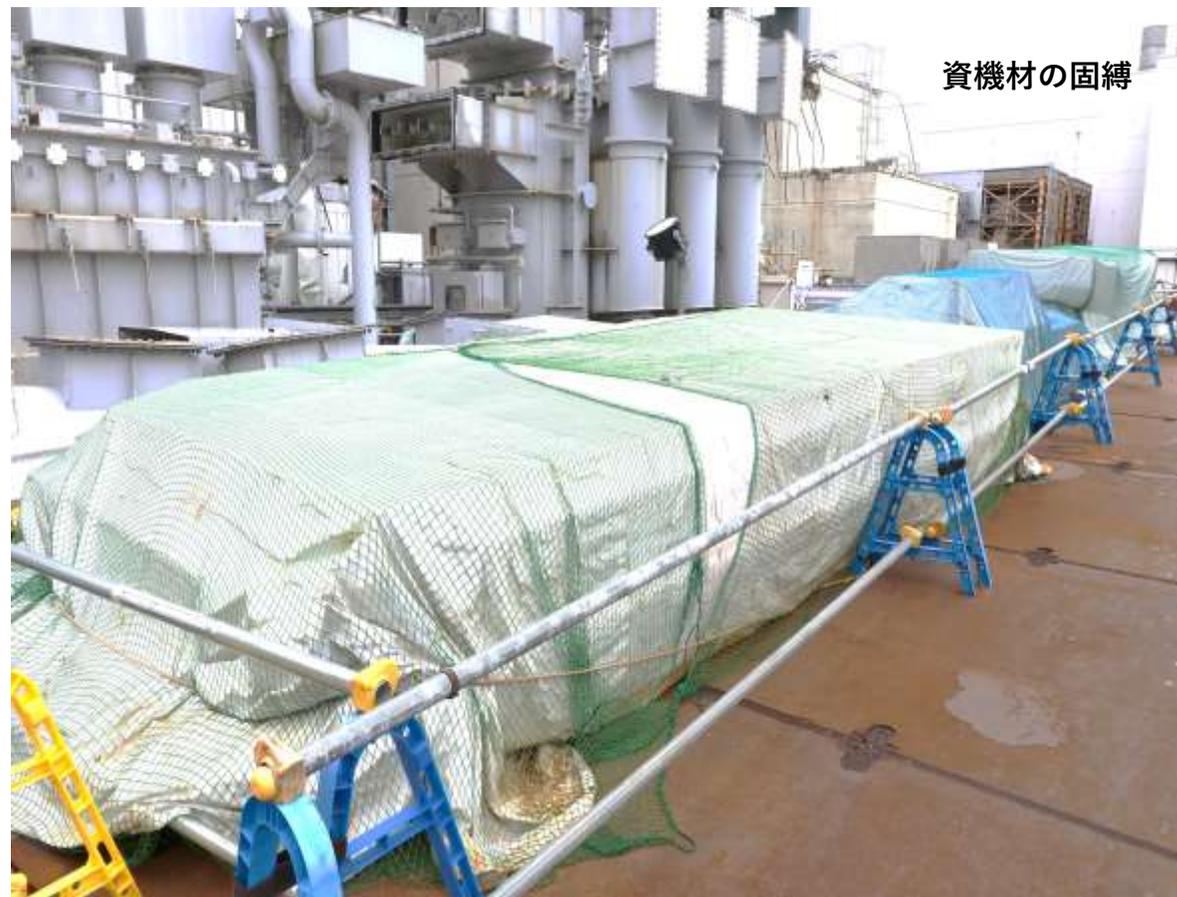
大型クレーンは通常「アンカー固定による転倒防止」を図りますが、各クレーンの耐風速以上となる見通しがある場合には「ジブを伏せる処置」を実施します。また、資機材等については、飛散防止を図るため日常的に固縛等を実施していますが、台風接近等により風が強まる場合は、事前に固縛、養生、片付けの再確認・徹底を行います。

- ・1,250t、800tクローラクレーン  
最大瞬間風速50m/秒
- ・600tクローラクレーン  
最大瞬間風速40m/秒

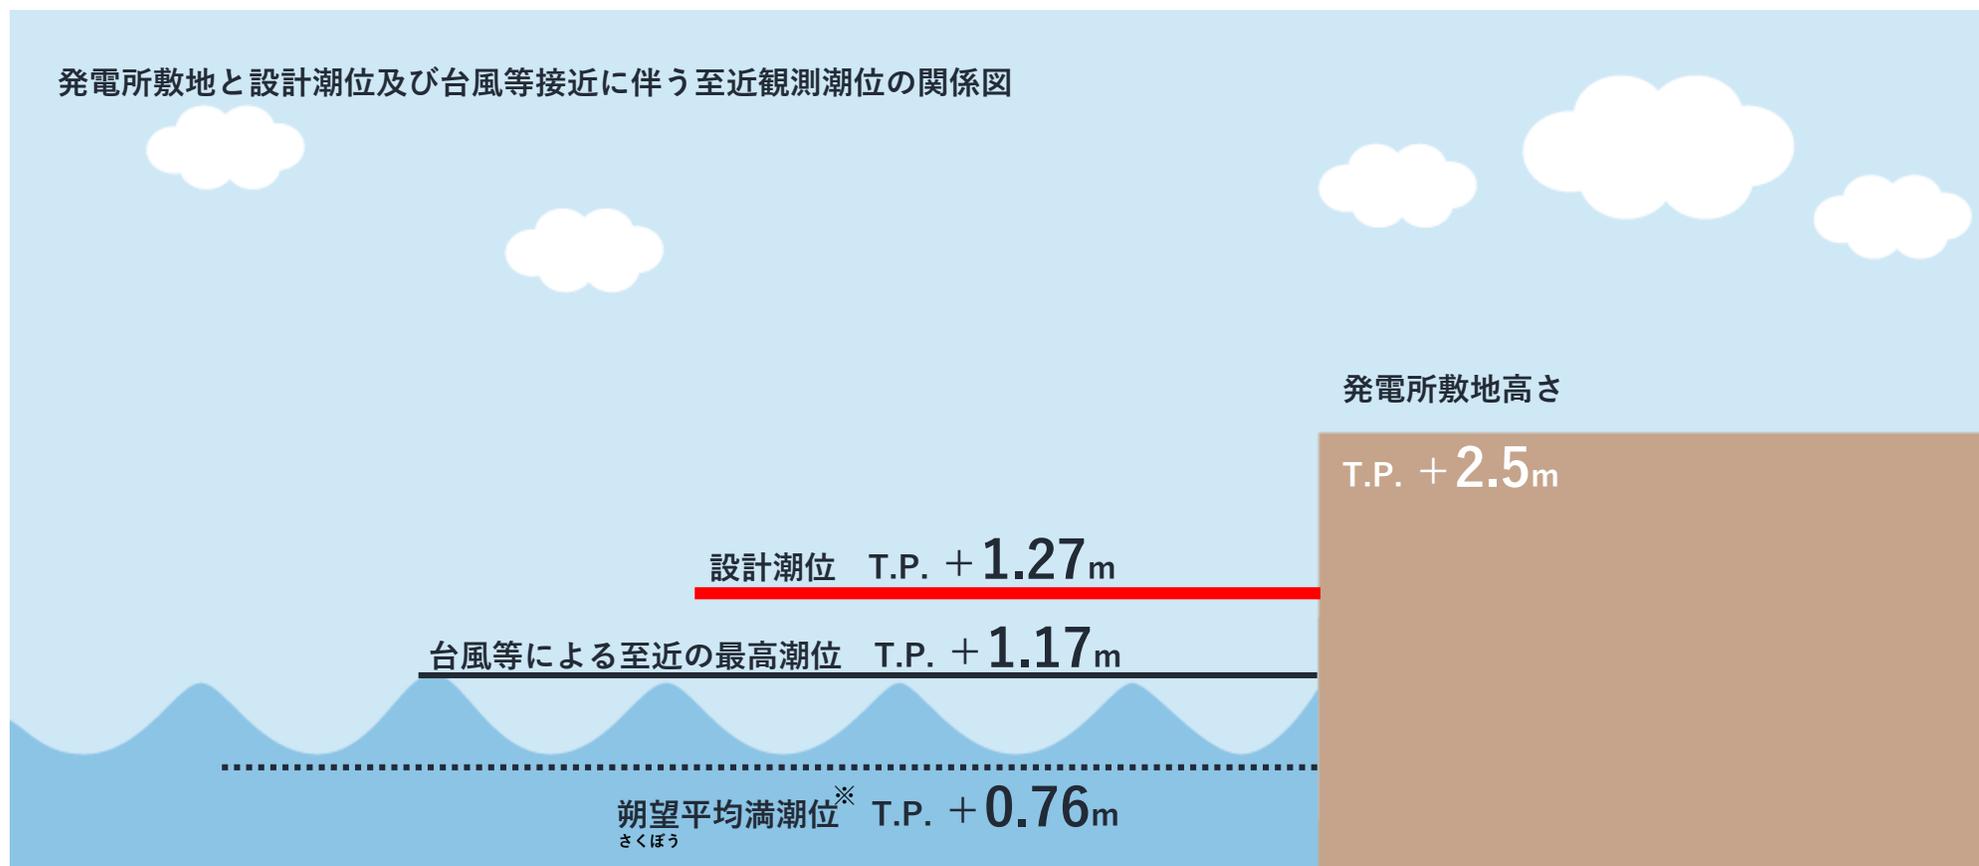
設計潮位に近年の潮位観測データを反映し、「T.P.（東京湾平均海面）+1.27m」へ見直しを行いました。

至近の台風等による観測最高潮位「T.P.+1.17m」に対し、敷地高さは「T.P.+2.5m」であり、1.3m程度の余裕があるため

影響は無いと考えます。なお、海洋放出設備（放水トンネル・放水口ケーソン）に関しては、台風（高波浪）や高潮（海面上昇）の影響を考慮した設計を実施しています。

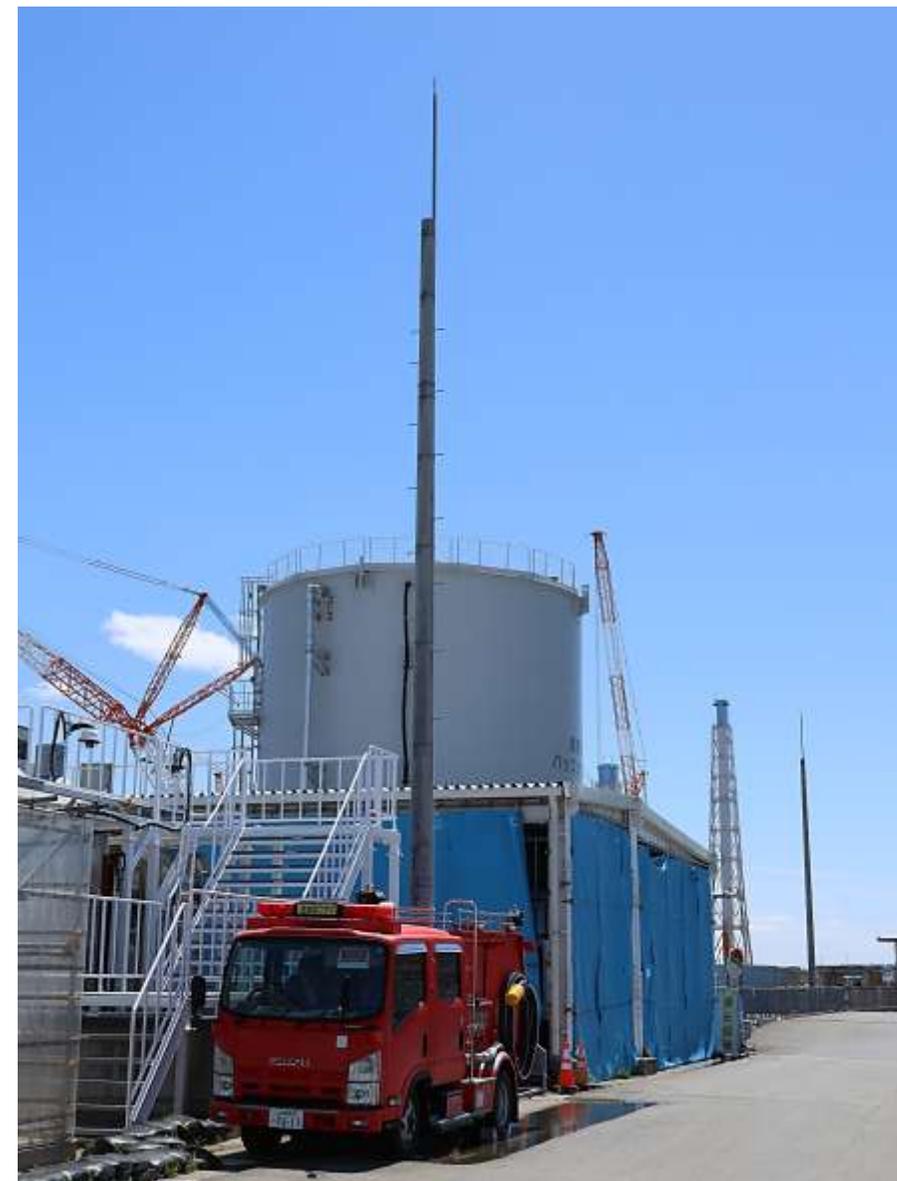
「**建築基準法**」や「**JEAG4608-2007原子力発電所の耐雷指針**」等により以下の3項目を組み合わせて構成しています。

雷直撃の防止	①	露出充電部を持つ屋外の電力設備は架空地線または避雷針等により遮蔽する
	②	高さ20mを超える建築物、鉄塔などには避雷針を設ける
雷サージの抑制	①	送受電設備の適切な箇所に避雷針を設置する
	②	接地抵抗値の低減を図る
	③	シールド付きケーブルを使用する
雷サージの影響阻止	①	計測制御設備の適切な箇所に避雷針/保安器を設置する
	②	絶縁変圧器を設置する

「**接地極の追設**」や「**接地網との接続**」等の**対策を2023年度に完了**した。

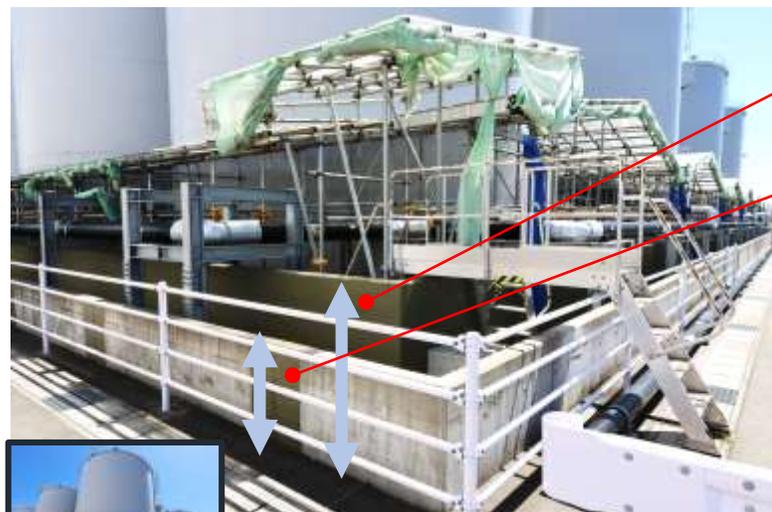
飛来物により大型タンクや移送配管等が損傷を受け、汚染水の漏えいが発生する可能性は否定できませんが、タンクからの漏えいに関しては**タンク外周部に堰**を設けて、漏えいが発生した場合の**外部への流出防止**を図っています。なお、**各タンクの水位**は、**免震重要棟の集中監視室**にて**監視**（表示・警報）しており、異常が確認された際には、速やかな対応措置がとれるようにしています。

- タンク外周部の堰の容量はタンク20基当たり1基分の貯留容量を有しています。
- 上記とは別に、更に外周に堰を設けています。

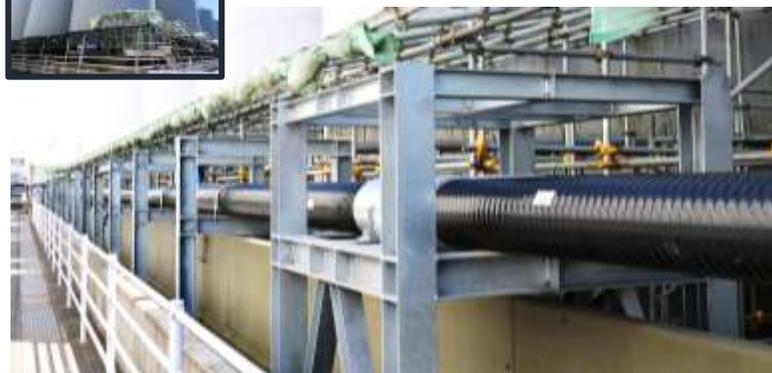
「漏えい水が排水路へ流入した場合」  
または、「その恐れがある場合」は  
**ゲートを閉鎖**するとともに  
排水路内の水をタンクなどへ移送する  
対応を行います。

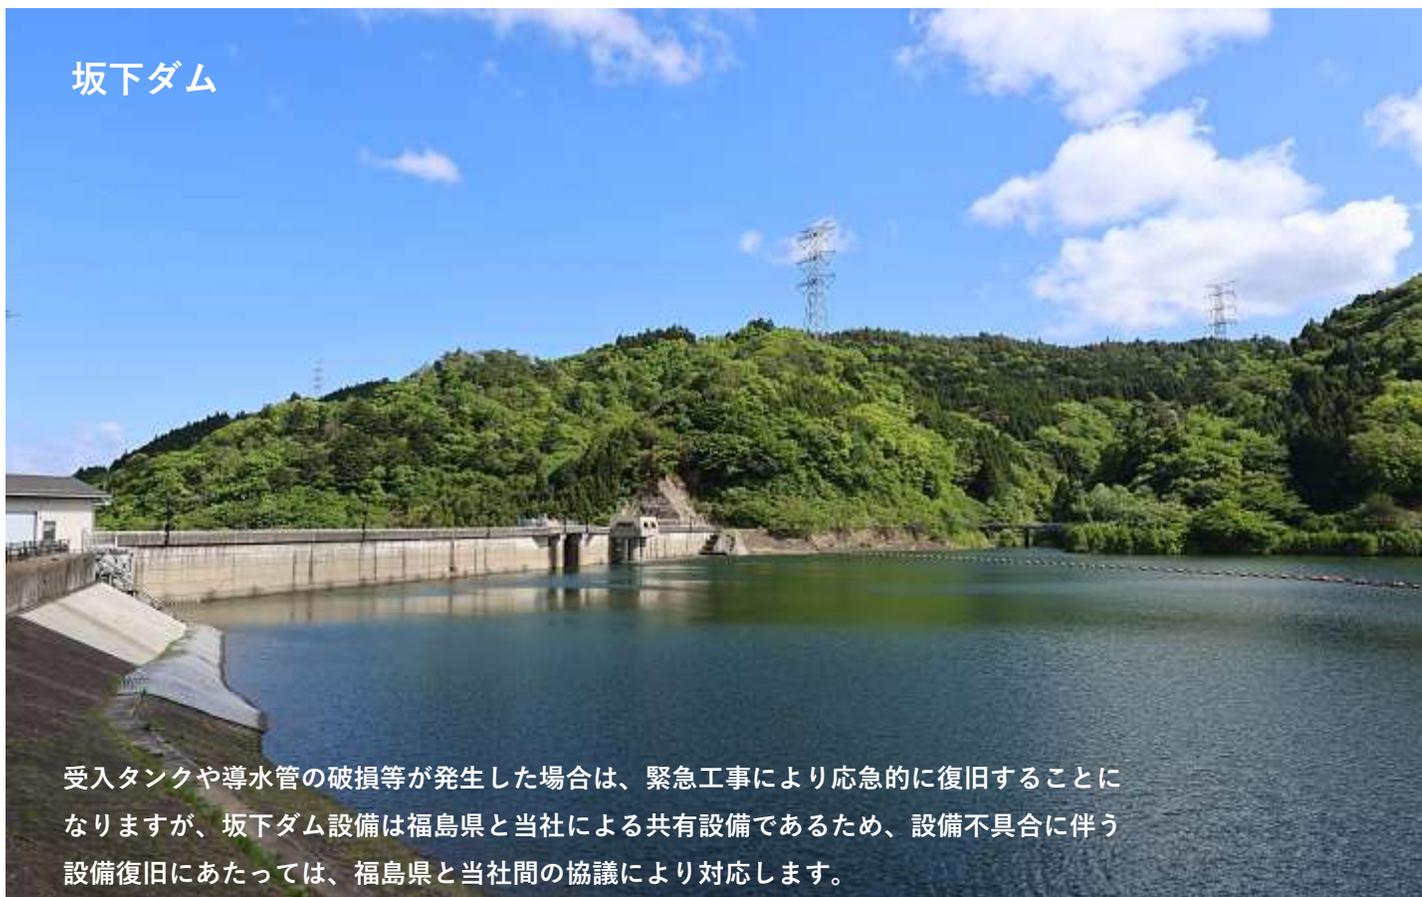
坂下ダム

福島第一原子力発電所の「生活用水」および「工業用水」は、大熊町と富岡町にまたがり設置されている「坂下ダム」から取水を行っています。断水想定としては「坂下ダム設備（送水のためのポンプ等）の故障」や「坂下ダムから発電所間に敷設されている導水管の破損」等により送水が停止すること、発電所側においては「受入用タンクの破損等で用水の受入自体が出来ない場合」等があります。
