## 福島第一原子力発電所 廃炉作業の取り組みに関するご報告

## A L P S 処理水の海洋放出の実績・今後の計画

## 1号機 大型カバー設置工事の進捗状況について

- 3号機 燃料デブリの本格的な取り出しに向けた準備作業に係る更なる確認と今後の進め方
- 1・2号機 燃料デブリ取り出し準備作業の検討について

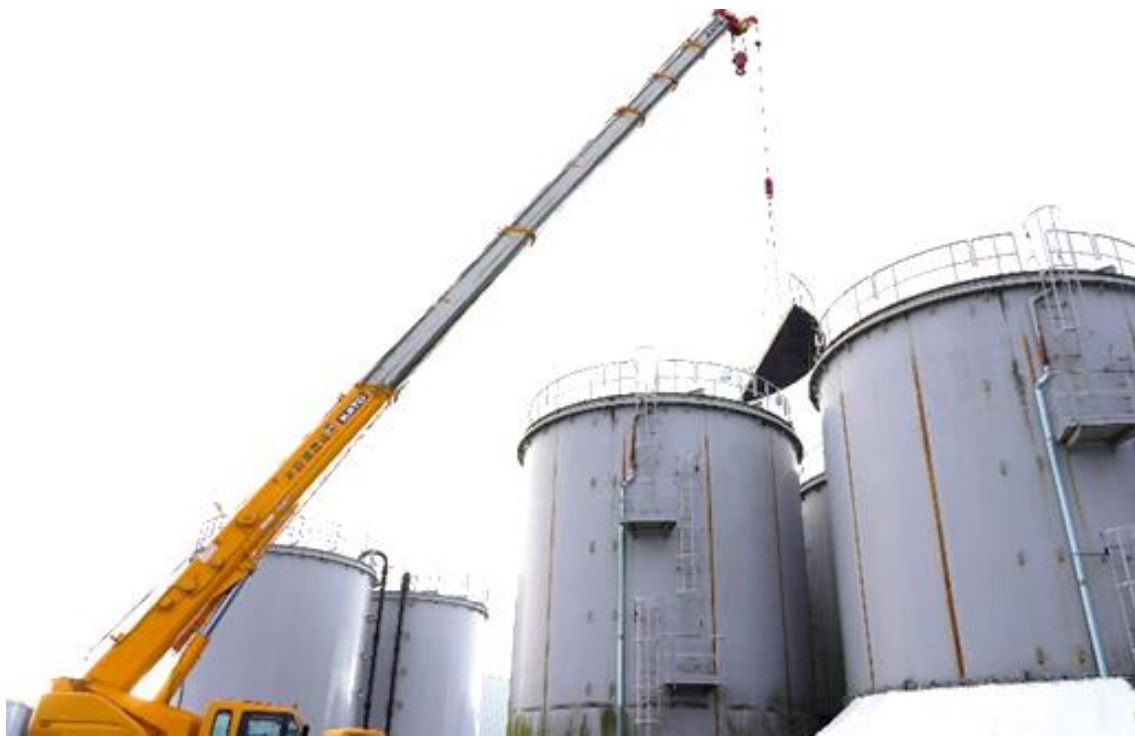
J8エリアタンクの天蓋を撤去する様子（2026.1.20）

1月20日より、「**J8エリアタンク（9基）**」の**解体作業に着手**しました。J8エリアタンクは、処理途上水を貯留していたため、事前に処理途上水を移送しています。解体作業の完了時期は、2026年度末頃を予定しています。

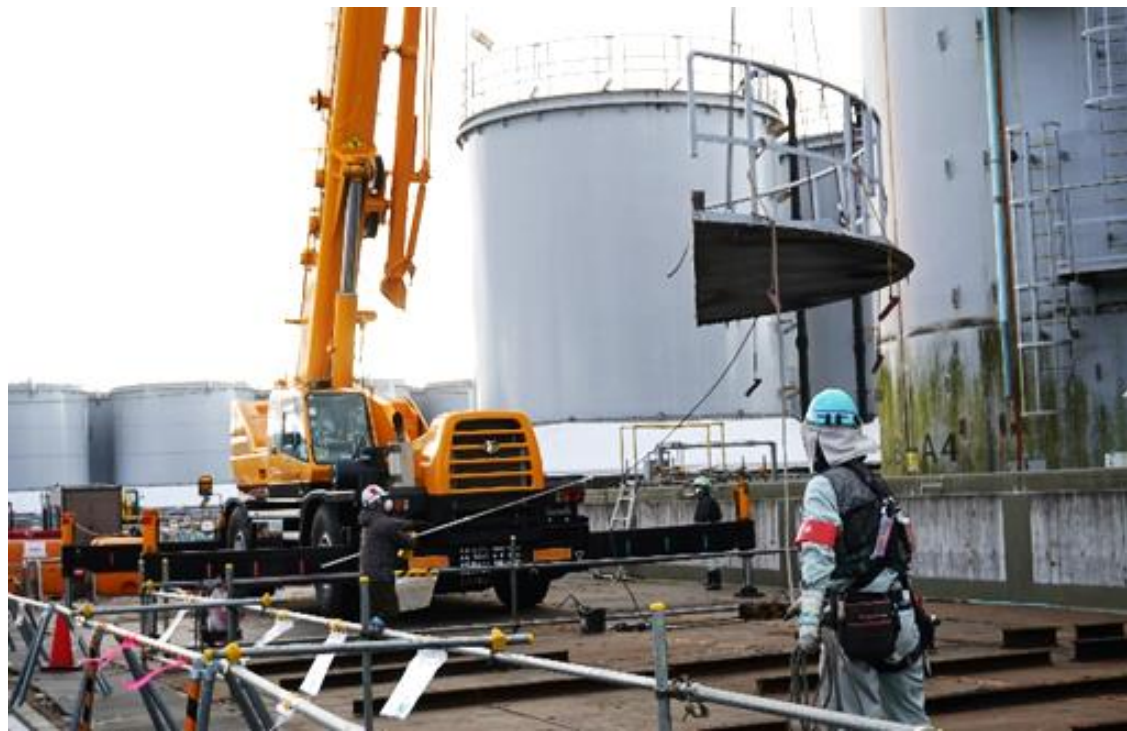
J8エリアタンクから取り外した天蓋（2026.1.20）

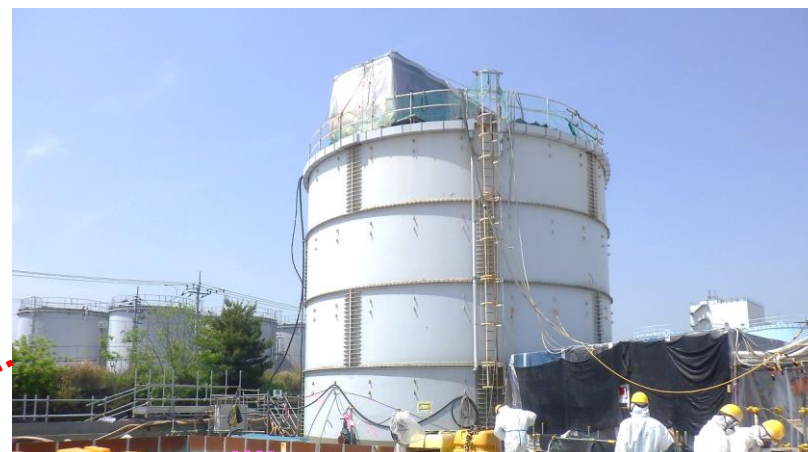
タンク底部の  
スラッジ回収

Eエリアでは2019年5月からフランジ型タンクの解体を進めており、2024年7月までに全49基中48基の解体が完了しています。残りの1基となる「D1タンク」は、2025年11月にタンク内のスラッジ※回収が完了し、2026年1月14日、タンク内の洗浄作業が完了しました。今後は、タンク内の除染を行い、2026年度上期のタンク解体完了に向けて、作業を進めます。

※タンク内の底に溜まった残渣

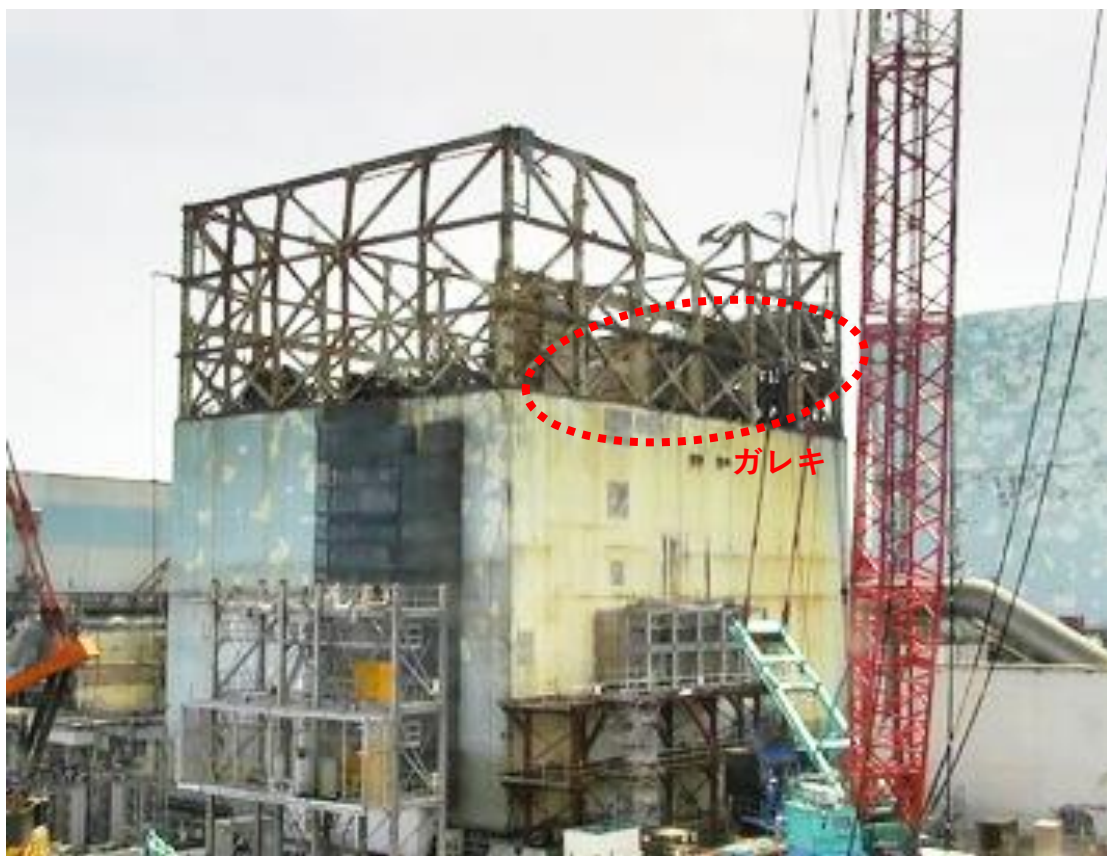
■大型カバー設置前（2022年撮影）

燃料取り出しに向けては、オペレーティングフロアに存在するガレキを撤去する際のダスト飛散抑制のために大型カバーの設置を進めてきました。

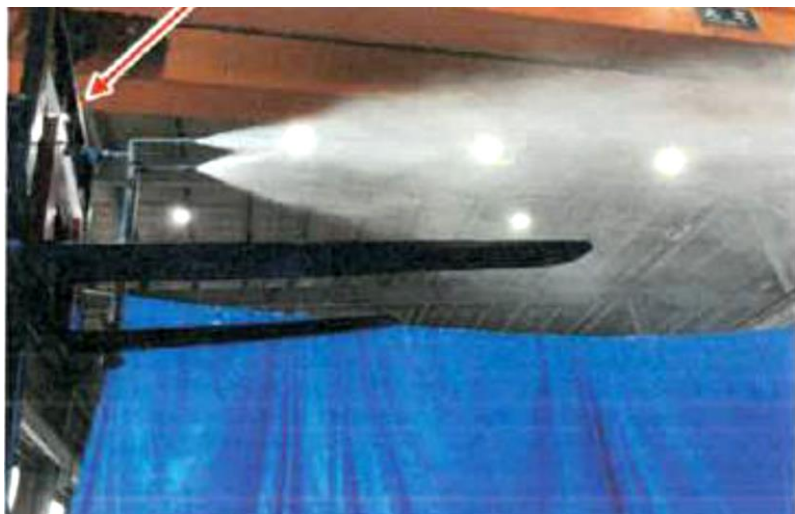
散水設備 噴霧状況

オペフロ北側床面調査中に、オペフロダストモニタの警報が発報した際は、作業を速やかに中断し散水を行います。  
さらに、散水に加え可動屋根を閉塞します。散水設備は上記の散水に加え、ダストの飛散が懸念される場合に、ガレキの湿潤化のためにも使用します。

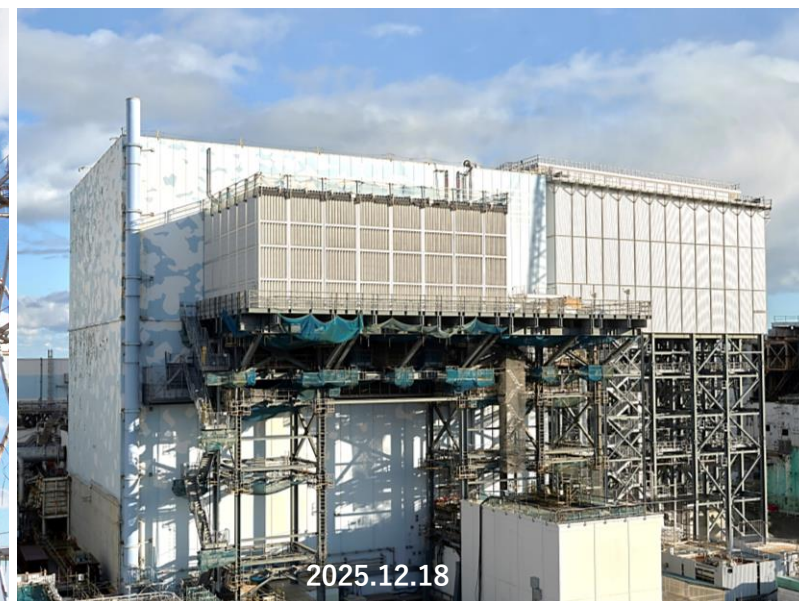
2号機 原子炉建屋の状況

- 3号機：爆発により3階以上が損傷しており、使用済燃料取り出しカバー等を設置し、使用済燃料の取り出しが完了
  - 1号機：爆発によりオペフロ上部が崩落したが、オペフロ床面以下は残存しており、使用済燃料およびガレキ撤去に向け大型カバーを設置
  - 2号機：建屋は爆発しておらず、使用済燃料取り出し構台を設置
- 1～3号機でオペフロ、使用済燃料取り出し関連の構造物の状況が異なることから、**1・2号機**ともに**取り出しのための設備**について**概略案を検討**します。

使用済燃料取り出し構台 設置

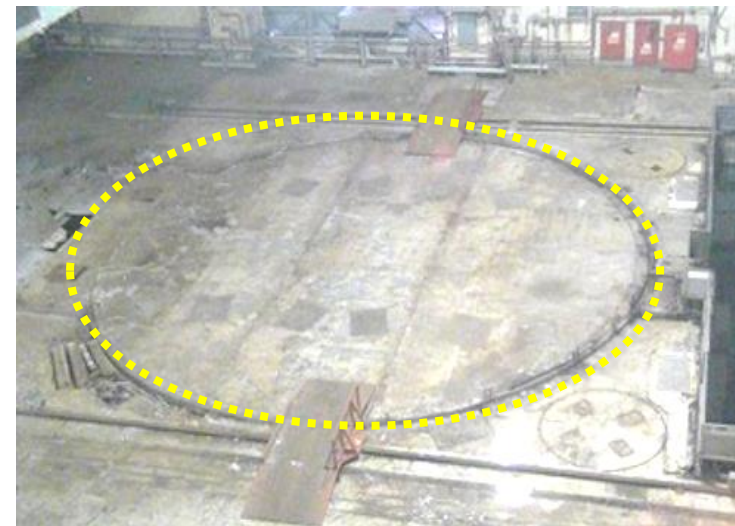
- 3号機：爆発によりシールドプラグに変形が生じている（汚染レベルの推定値：30PBq）
- 1号機：爆発により最下段のシールドプラグがウェル内に崩落し、変形が生じている（汚染レベルの推定値：0.1～0.2PBq）
- 2号機：爆発しておらず変形等がなく、健全な状態で存在（汚染レベルの推定値：40～70PBq）

1号機は2・3号機と異なり、シールドプラグが崩落しています。そのため、各号機の原子炉建屋の状況を踏まえてシールドプラグの処置について検討します。

3号機 原子炉ウェル上部

1号機 シールドプラグ

2号機 原子炉ウェル上部
