福島第一原子力発電所の 汚染水の状況と対策について

平成27年2月6日

東京電力株式会社

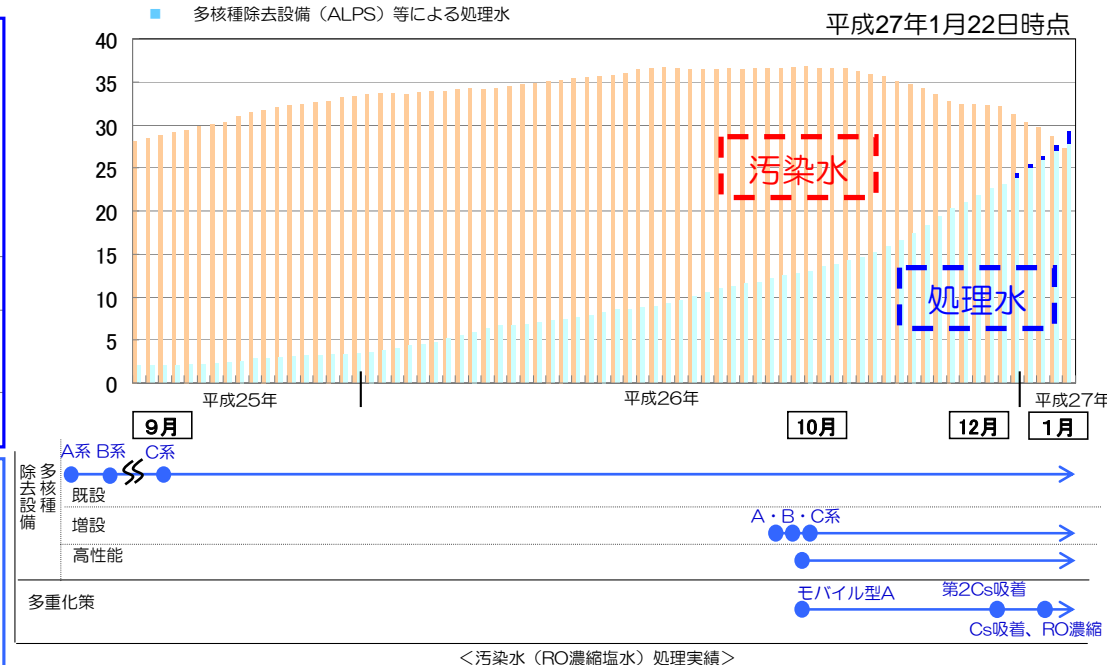
汚染水全量処理の見通しについて

- RO濃縮塩水
- モバイル型Sr除去設備、RO濃縮水処理設備、Cs/第二Cs吸着装置によりSrを除去した処理水
- 多核種除去設備（ALPS）等による処理水

- 多核種除去設備（ALPS）などの7つの設備により、汚染水の貯蔵量は減少しています。
- これまでに、約29万m³の汚染水を処理しています。浄化が必要な汚染水は約27万m³が残っており、引き続き処理を実施していきます。
- 多核種除去設備（ALPS）で汚染水を処理しなかった場合、汚染水による敷地境界実効線量は約9mSv/年のところ、多核種除去設備の稼働により、約3.5mSv/年以下に抑制してきました。

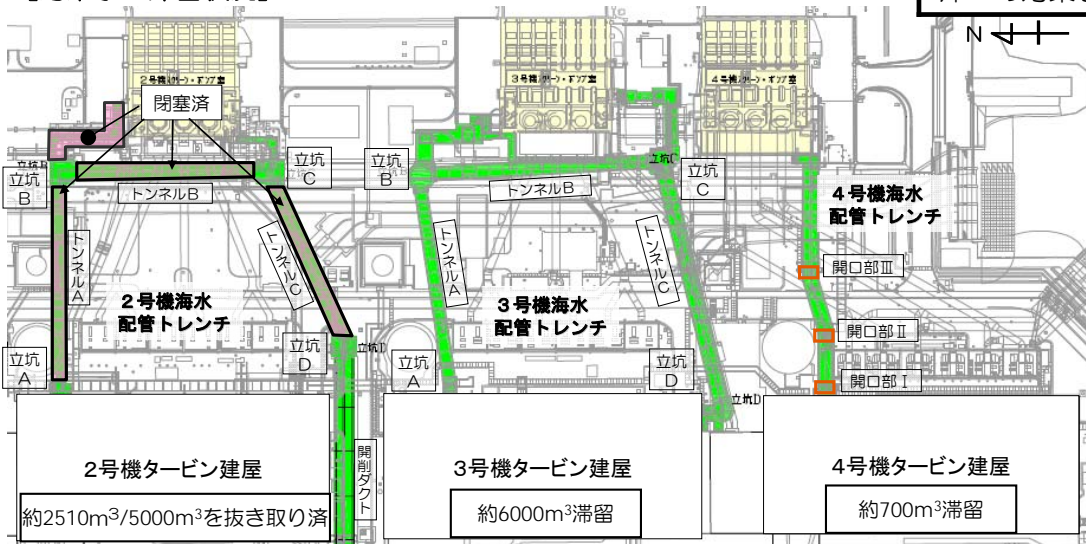
【汚染水の滞留状況】

2～4号機のタービン建屋海側にある海水配管トレンチには、事故直後の高濃度汚染水が滞留しています。
この高濃度汚染水が海洋に流出するリスクを未然に防止するため、建屋接続部の止水（汚染水の増加の防止）、滞留水の移送（汚染水の除去）、および海水配管トレンチ内の閉塞（海洋への汚染水の流出の防止）に取り組んでいます。

- 2号機の海水配管トレンチ※1とタービン建屋の接続部では、凍結や間詰め充填を実施しましたが、完全な止水には至りませんでした。
- そのため、当初予定していた水抜きは行わず、滞留水が存在する状態でトレンチ（トンネル部）の充填・閉塞を実施しました。今後、2号機トレンチ（立坑部）の充填・閉塞を実施するとともに、3、4号機トレンチについて順次作業を実施します。

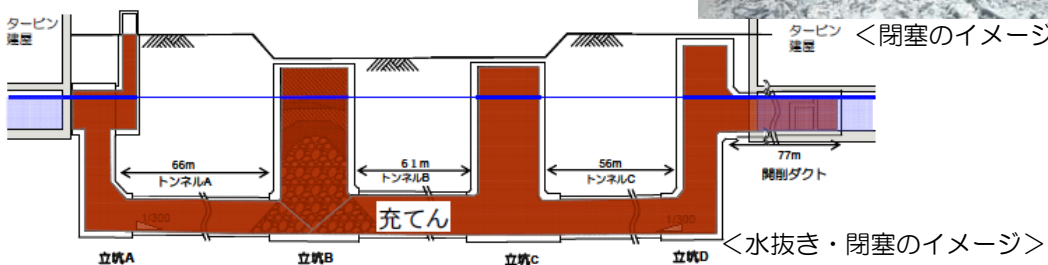
【トレンチ閉塞のイメージ】

トレンチ内の水抜き、グラウト※2による閉塞を実施します。

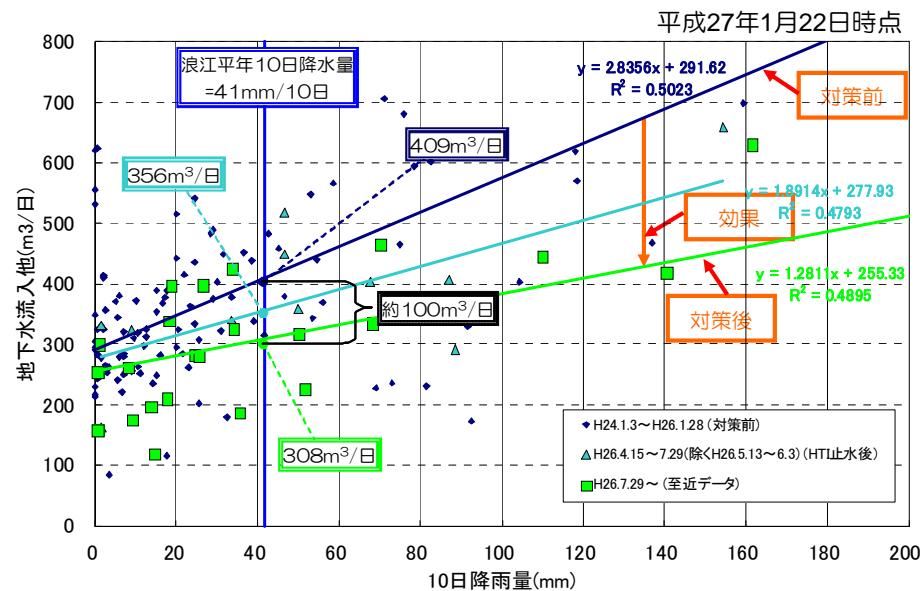
地下水バイパスの効果 (建屋への地下水流入量評価)

- 建屋への地下水流入量については、降雨量との相関が高いことから、過去の実績に基づいて評価しています。また、複数の流入抑制対策を行っており、引き続き効果を評価していきます。
- 地下水バイパス揚水井No.11内に藻のようなものが発生し、調査した結果、トンネル等に一般的に存在する細菌（鉄酸化細菌等）と判明しました。
- 揚水井内壁の清掃と細菌類を減菌する薬剤を注入し、平成26年12月9日よりくみ上げを再開しました。

- これまでに、77,215m³の地下水をくみ上げ、水質が運用目標を満足していることを東京電力および第三者機関（日本分析センター）で確認した上で排水を実施しています。
- 地下水バイパスの効果により、建屋周辺の地下水位は、くみ上げ開始前と比較して約10～15cm低下していると評価しています。
- また、建屋への地下水流入量は、これまで実施してきた高温焼却炉建屋の止水対策等とあわせて、約100m³/日減少していると評価しています。

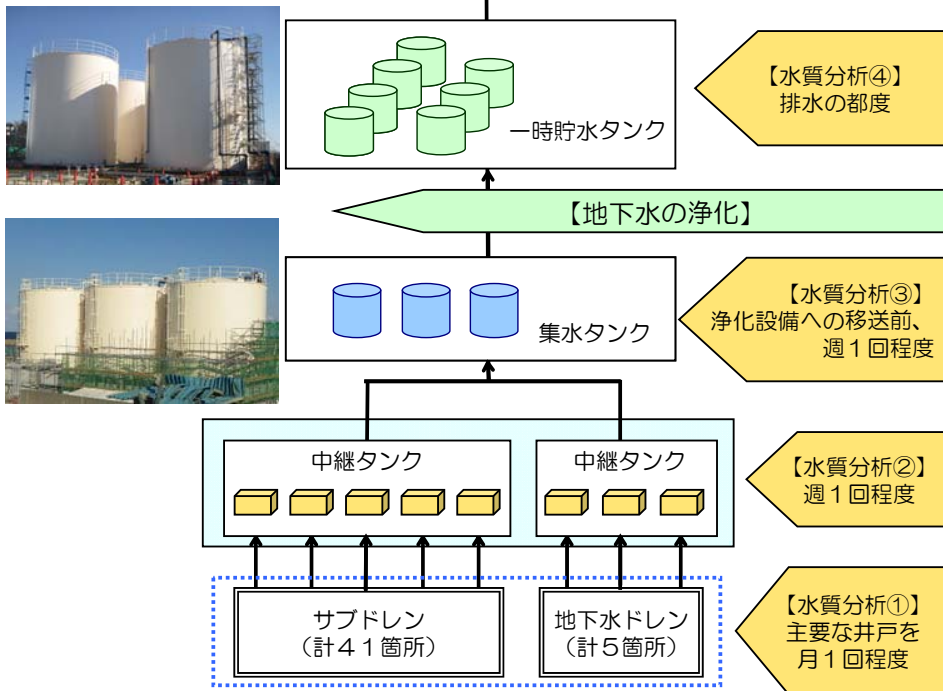
サブドレン等の運用案

運用目標を満たしていることを確認して排水

- ① 主要な井戸における水質分析
確実に運用目標を満たすため1回/月程度実施し、傾向監視します。
- ② 中継タンクにおける水質分析
トリチウムを集水タンクで確実に運用目標未滿にすること、およびセシウムと全ベータの傾向把握のため、1回/週程度実施します。
- ③ 集水タンクにおける水質分析
(1) 浄化設備への移送前 (トリチウム、セシウム)
トリチウムは浄化設備で処理できないため、また、セシウムは浄化設備の性能確認や傾向把握のため、移送前に実施します。なお、トリチウムが運用目標を超えた場合は、発電所構内のタンク等へ移送します。
(2) 週1回程度 (全ベータ)
浄化設備の性能確認や傾向把握のため、1回/週程度実施します。
- ④ 一時貯水タンクにおける水質分析
セシウム、全ベータ、トリチウムが運用目標未滿であること、およびその他ガンマ核種が検出されていないことを確認するため、排水前に都度実施します。なお、セシウム、全ベータが運用目標を超えた場合は再浄化し、トリチウムを超えた場合は発電所構内のタンク等へ移送します。

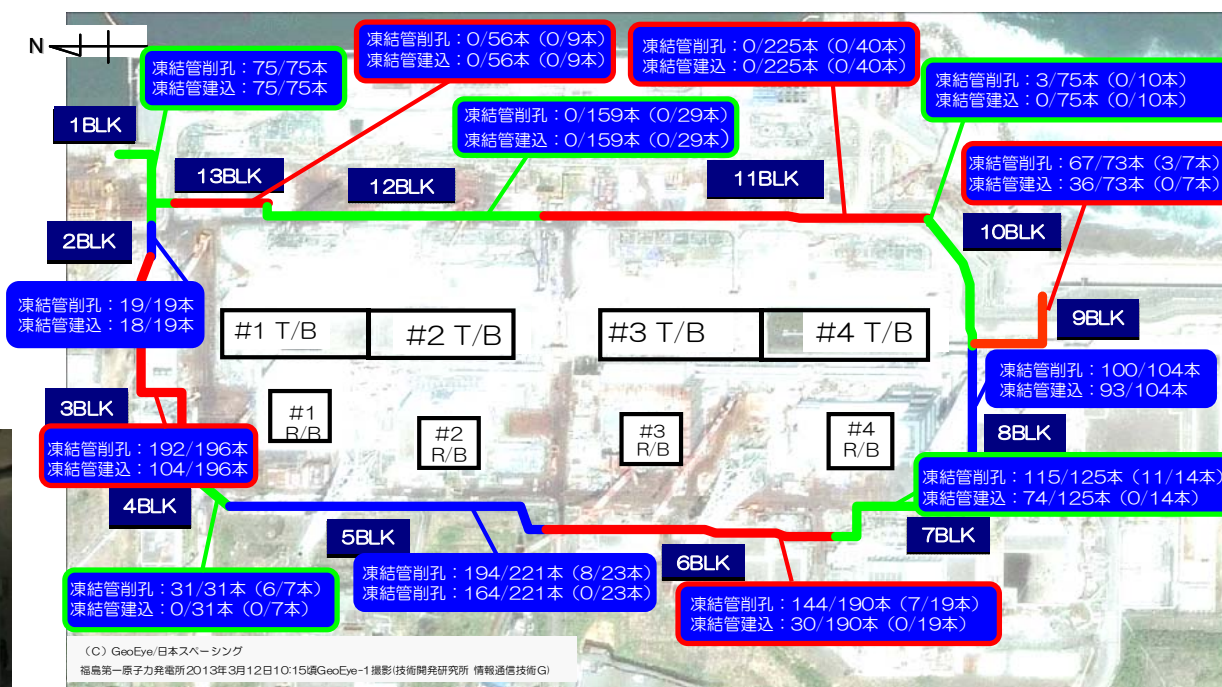
陸側遮水壁の削孔の進捗状況

凍結管		
	山側※2 (本)	海側※3 (本)	合計 (本)
削孔本数※4	1104	603	1,707
削孔済	972 (91%)	3 (0.6%)	975 (57%)
建込済	594 (57%)	0 (0%)	594 (35%)

※2：下図1～9BLK ※3：下図10～13BLK ※4：削孔本数は現場等の状況により変更の可能性があります。

R/B: 原子炉建屋
T/B: タービン建屋

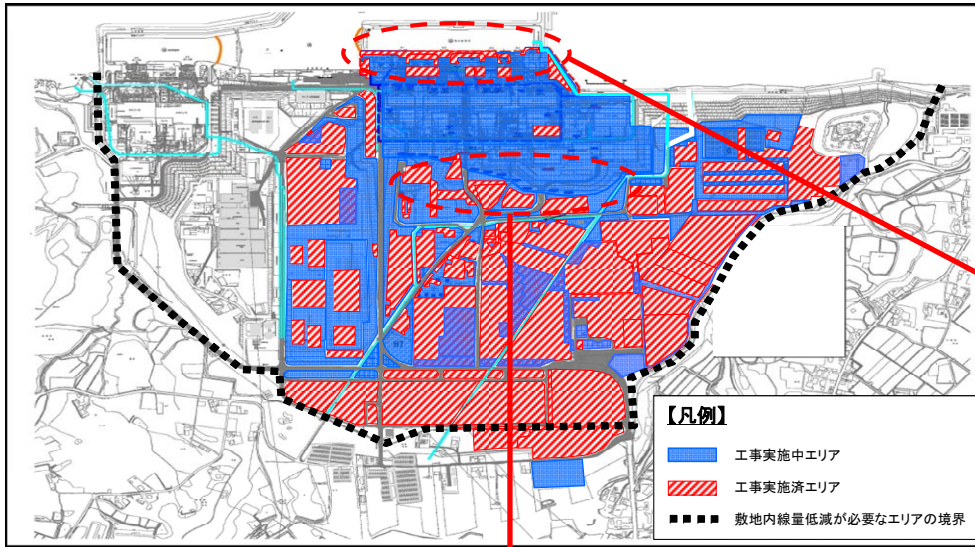
<H27/1時点の全体進捗状況>

□作業対象エリア 145万m²
□作業進捗 62%(前回50%)

- 発電所敷地内の舗装対象エリア（145万m²）に対して、敷地舗装を進めており、平成27年1月時点での進捗は約62%です。
- 敷地舗装の実施により、地下水が2～3年かけて徐々に低下すると評価しており、建屋へ流入している地下水が160m³/日まで低減することを見込んでいます。
- 敷地高さ4mの海岸エリア（以下、4m盤）の地下水汚染を確認しており、降雨による海洋への流出が懸念されるため、雨水浸透防止を目的として、4m盤全体の敷地舗装を実施しています。平成27年3月までの完了を予定しています。

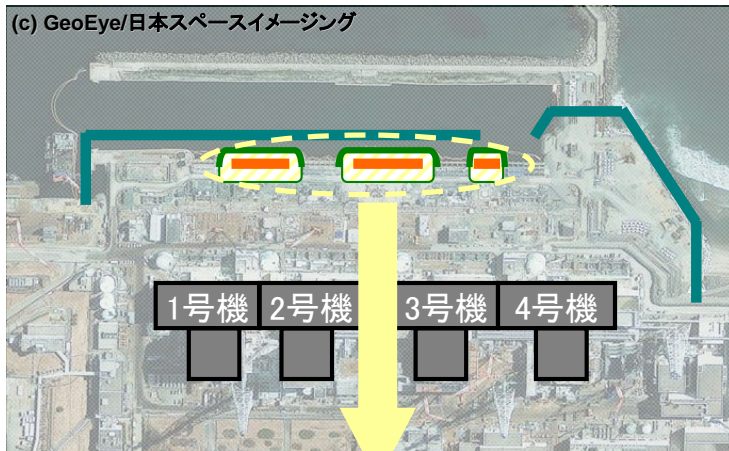
<地盤改良工事実施エリア>

- 4m盤における地盤改良工事は、水ガラス系の薬液を地盤の隙間に注入し、地盤を硬化させることで、水を100倍程度通しにくくする効果があります。

- 4m盤における地盤改良工事は実施済みです。(平成26年3月完了)
- 1～2号機エリア、2～3号機エリア、3～4号機エリアそれぞれの地下水位をモニタリングしており、至近1ヶ月において、発電所敷地内の降水量の多い時に地下水位が変動することを除いては、大きな変動はありませんでした。
- 1～2号機エリアでは、水ガラスを注入できない地表付近での地下水の越流を防止するため、モルタル施工を実施しています。2～3号機エリア、3～4号機エリアにおいても、更なる信頼性向上のため、同様の工事を実施する予定です。

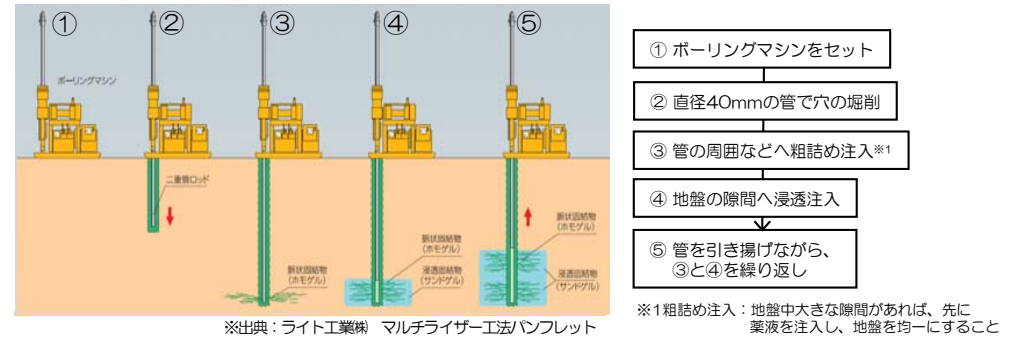
<地盤改良工事施工手順>

発電所の4m盤には、地下水に高濃度の汚染が確認されました。この地下水による海洋への汚染を抑制するため、汚染が確認されたエリアを囲い込み、汚染水流出のリスク低減を図ります。

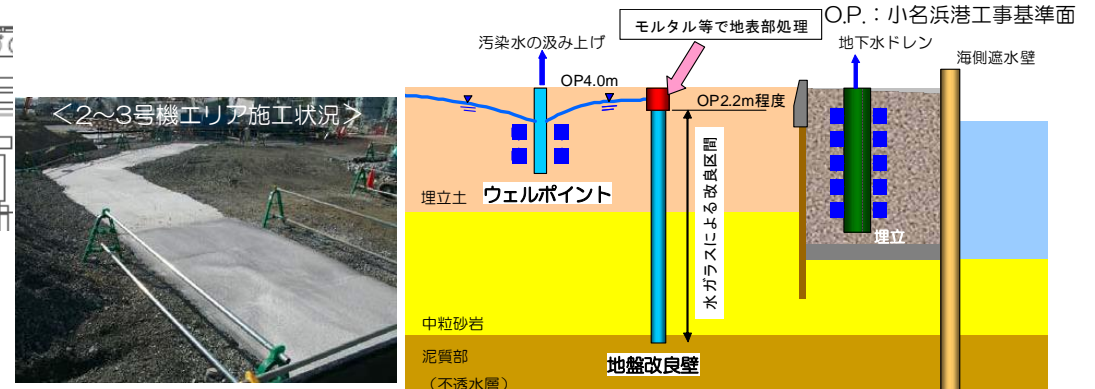
<地盤改良壁の地表処理>

- 2～3号機間については、平成27年1月8日より、地表部のモルタル施工を開始しています。施工完了は2月中旬頃を予定しています。
- 3～4号機の地表部処理については、2～3号機間の地盤改良壁の地表処理に引き続き、平成26年度末を目途に実施する予定です。

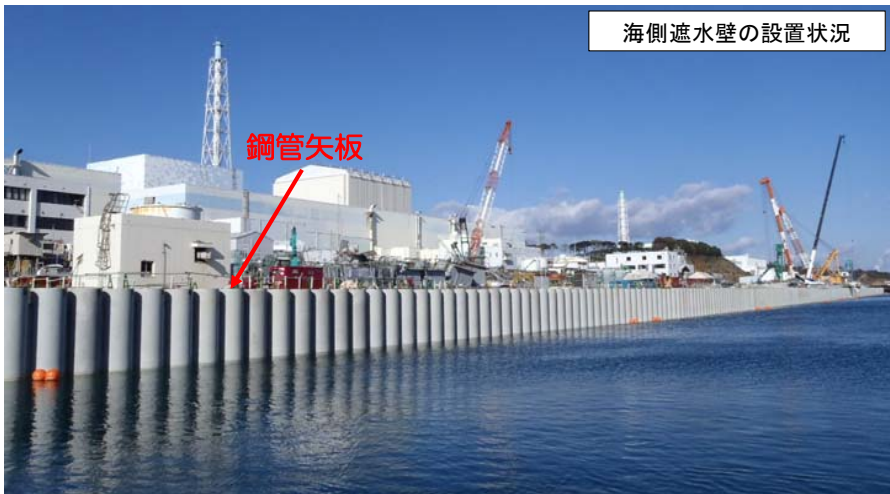
海側遮水壁の設置状況

- 海側遮水壁は、4号機取水口前を除いて鋼管矢板の設置を完了しています。

- 1～4号機の4m盤の前面に遮水壁（海側遮水壁）の設置工事を実施しています。
- これまでに、4号機取水路前を残し、鋼管矢板（下記、写真参照）の設置を完了しています。
- 最終的に4号機取水路前を閉合すると、海側遮水壁内側の地下水水位が上昇し、汚染された地下水が遮水壁外部（港湾内外）に流出するリスクがあるため、海側遮水壁内側の地下水のくみ上げを実施する必要があります。
- 現在、港湾へと流出していた地下水（地下水ドレン）を遮水壁の内側でくみ上げ、建屋近隣の井戸水（サブドレン）と共に、安定的に浄化・移送できることを確認した後、海側遮水壁を閉合する計画としています。
