【参考】地中温度分布図

- 陸側遮水壁が完成し、現在、維持管理運転中。【49ヘッダーで維持管理運転実施】
維持管理運転の全面展開は、2019年2月21日で移行完了。

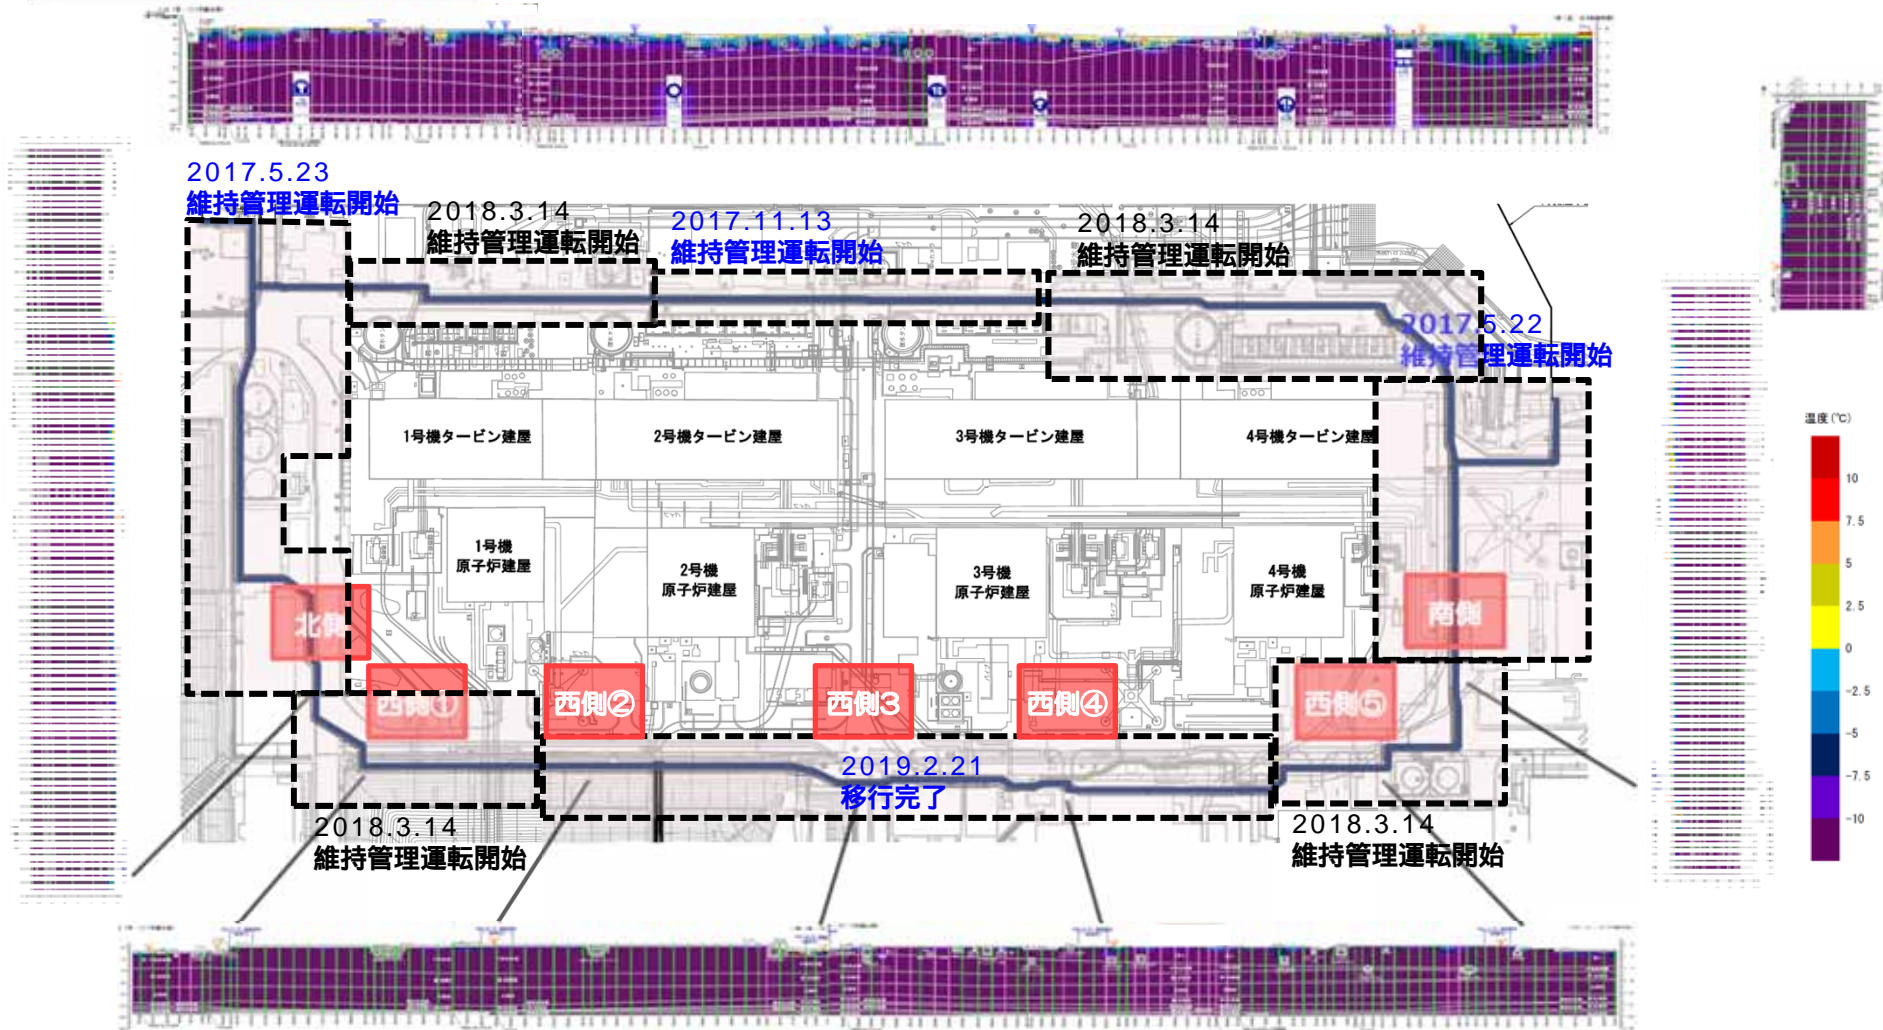
2016年3月31日凍結開始：海側全面、山側北側一部
 2016年6月6日凍結開始：山側7箇所を除く範囲
 2016年12月3日凍結開始：西側①、西側⑤
 2017年3月3日凍結開始：北側、西側②、西側④、南側
 2017年8月22日凍結開始：西側③

：測温管（凍土ライン外側）		：Rm（リチャージウェル）
	：測温管（凍土ライン内側）		：D1（中粒砂岩層・内側）
	：測温管（複列部斜め）		：Dα（中粒砂岩層・外側）
	：複列部凍結管		：凍土折れ点

（温度は 5/28 7:00時点のデータ）
