# 福島第一原子力発電所5・6号機 の現状について

2015年6月25日

東京電力株式会社

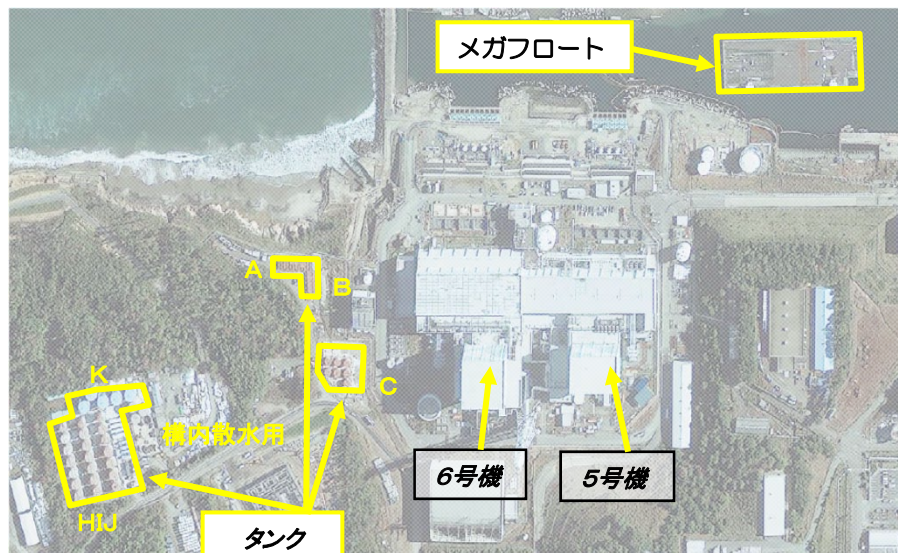
## 2. (3) 滞留水貯留設備の現状

- 5・6号機の滞留水貯留設備は、6号機北側に設置されている。また、メガフロートは港湾内に係留されている。

No	タイプ	基数	容量 (m <sup>3</sup> )
A	角形溶接	12	462
B	角形フランジ	4	440
C	円筒形フランジ	7	1,200
H I J	円筒形フランジ	21	10,041
K	円筒形溶接	5	5,500
構内散水用	丸形横置き溶接	8	520
	メガフロート	1	8,000

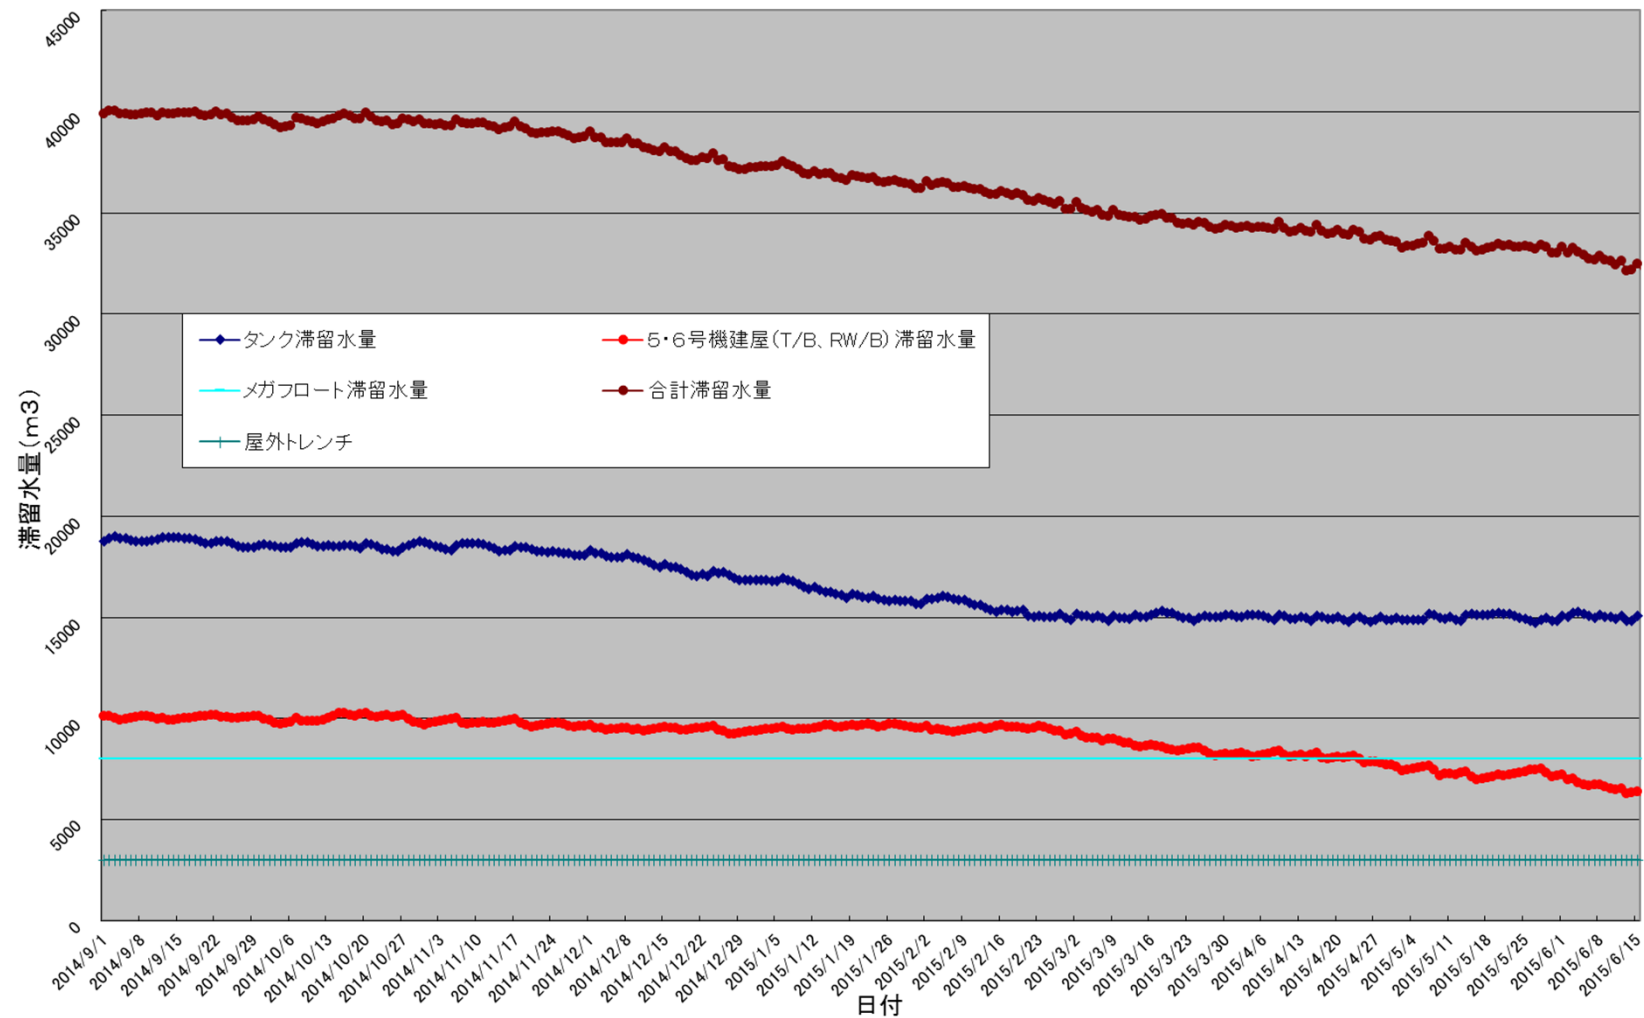
5・6号機滞留水量の推移

■ 昨年9月からの滞留水の総量は以下のとおり

現在の滞留水の全体量は、約32,000m<sup>3</sup>（H27.6現在）であり、建屋周辺の地下水が、継続して流入している（現在の流入量：約45m<sup>3</sup>／日）が、RO装置により至近の実績では約60m<sup>3</sup>／日程度散水しており、全体量としては安定して減少傾向にある。
