1, 2, 3号機 原子炉建屋上部瓦礫撤去工事 燃料取り出し用カバー工事 他 作業エリア配置図

# 2号機原子炉建屋西側外壁の開口設置について

# 福島第一原子力発電所3号機原子炉建屋 燃料取り出し用カバー等設置工事の進捗状況について

1号機飛散防止剤散布実績及び予定

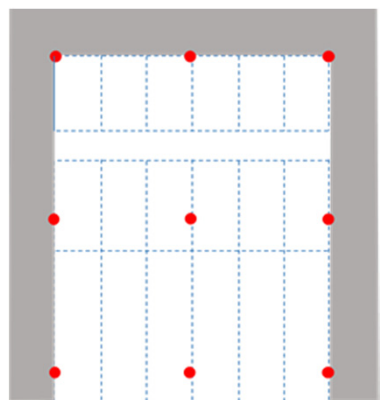
コアサンプリング(内壁面調査)

- ・西側外壁内面の汚染密度を測定

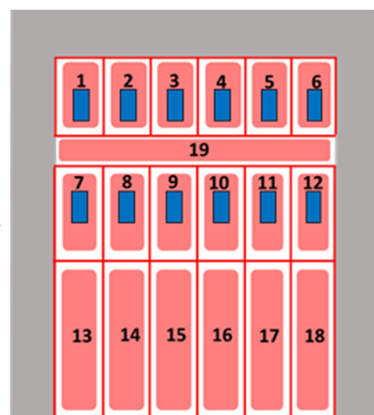
壁解体

- ・解体用の目地切り等を行った後、遠隔操作重機によりブロック状に壁の解体を実施

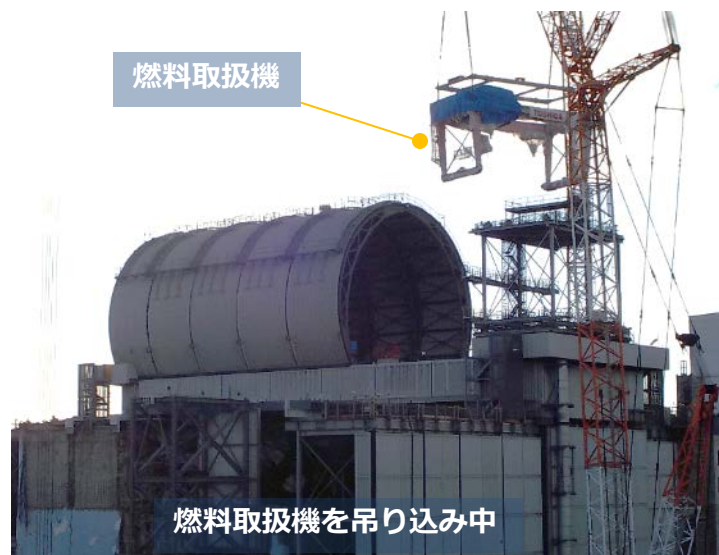
燃料取扱機、ガーダ上への設置状況  
(撮影日2017年11月12日)

- 燃料取扱機・クレーン関連設備設置工事を2017年9月に着手。
- 燃料取扱機・クレーンの水切り（海上から構内へ搬入）を11月8日に完了。
- 燃料取扱機のガーダ上への設置を11月12日に完了。
- クレーンのガーダ上への設置を11月20日に完了。
- 燃料取扱機・クレーン用電源ケーブル及び制御ケーブルの布設を2018年3月15日に完了。
- 燃料取扱機・クレーン試運転を3月15日に開始。

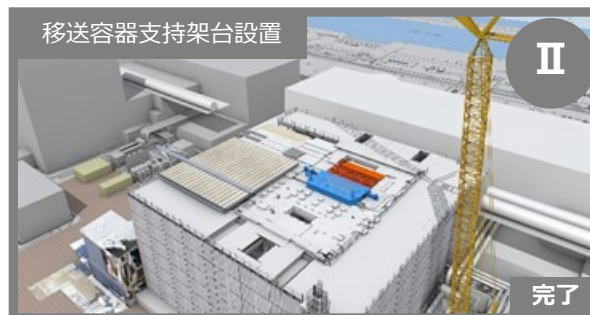
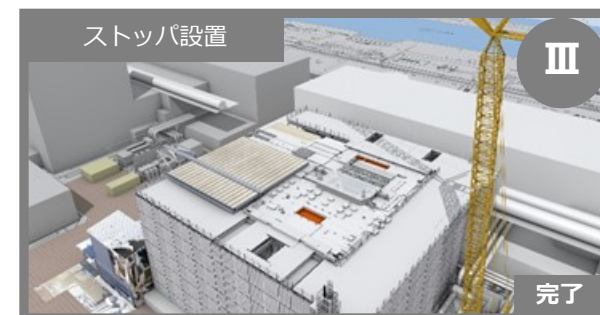
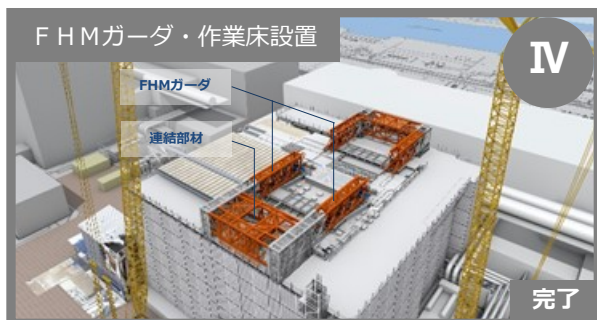
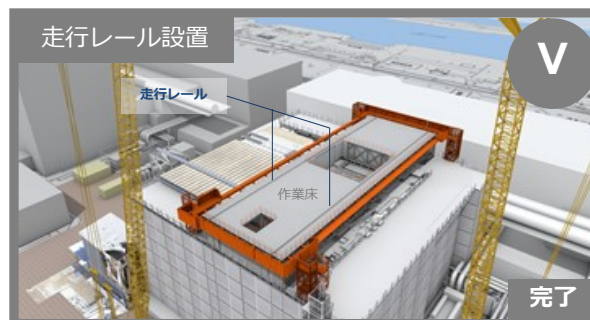
- ステップⅢ～Ⅳ：門型架構の設置
- ステップⅤ：走行レールの設置
- ステップⅥ～Ⅸ：ドーム屋根部材および燃料取扱設備等の設置

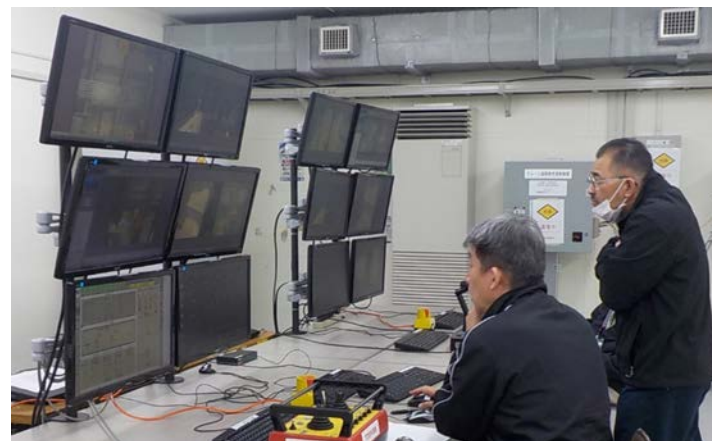
試運転実施状況（遠隔操作室）

- 燃料取扱機・クレーンおよび関連機器の試運転を実施する。
  - 燃料取扱機・クレーン等について電気試験や遠隔操作室からの運転確認を含めた動作確認等を実施する。
  - クレーンの落成検査および、FHM・クレーンの使用前検査を受検する。
  - 作業期間：2018年3月15日開始。

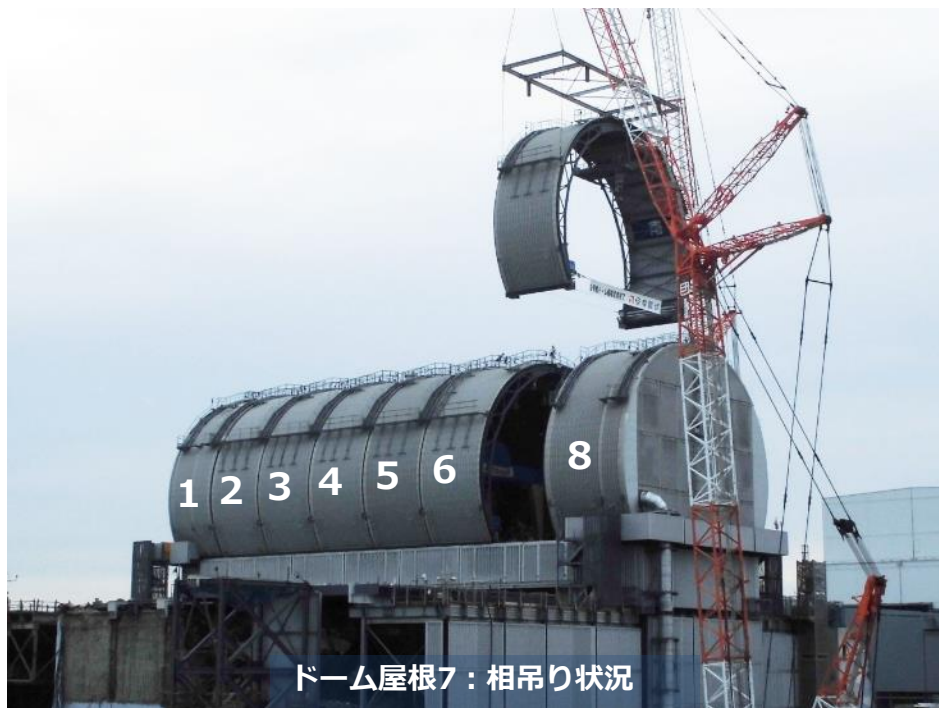
ドーム屋根7：相吊り状況

ドーム屋根7相吊り状況  
(撮影日2018年2月21日)

- 燃料取り出し用カバー等設置工事は2017年1月に着手。
  - ドーム屋根設置作業を7月22日に開始。
    - ドーム屋根1,2,3,4,5,8,6,7の順に設置作業を実施。
    - 2月23日にドーム屋根7の設置完了。

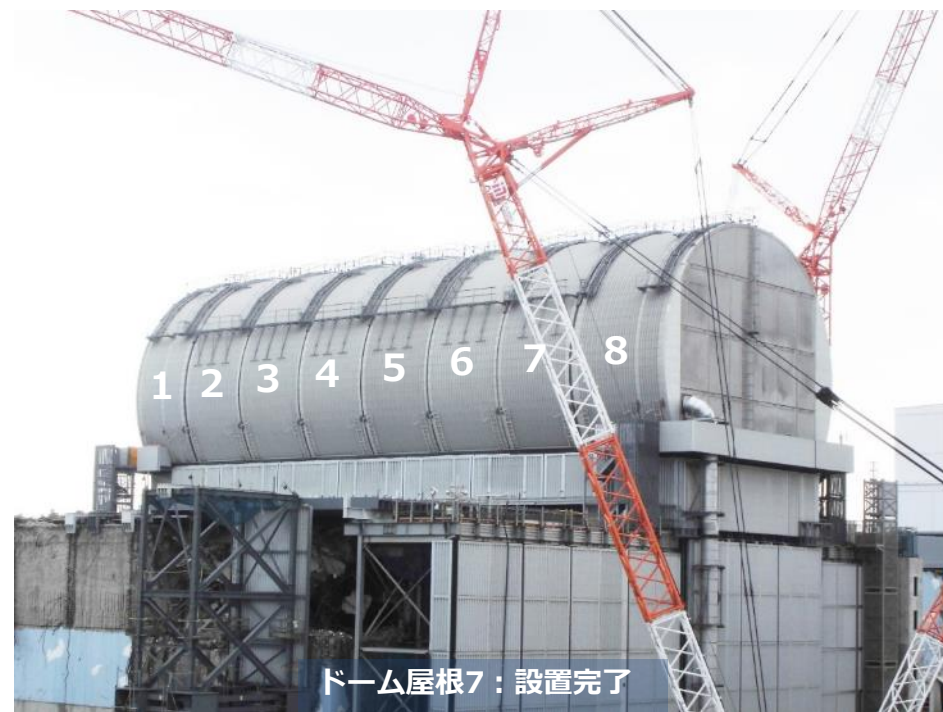
ドーム屋根7：設置完了

ドーム屋根7設置完了  
(撮影日2018年2月28日)

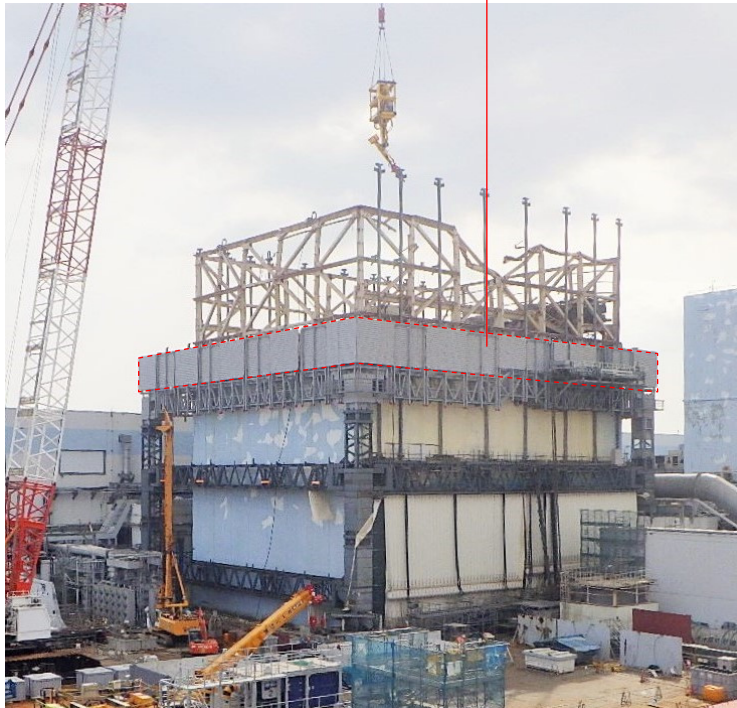
防風フェンス取付状況 撮影：H30.2.28
