タービン建屋東側における 地下水及び海水中の放射性物質濃度の状況について

2018年9月6日

東京電力ホールディングス株式会社

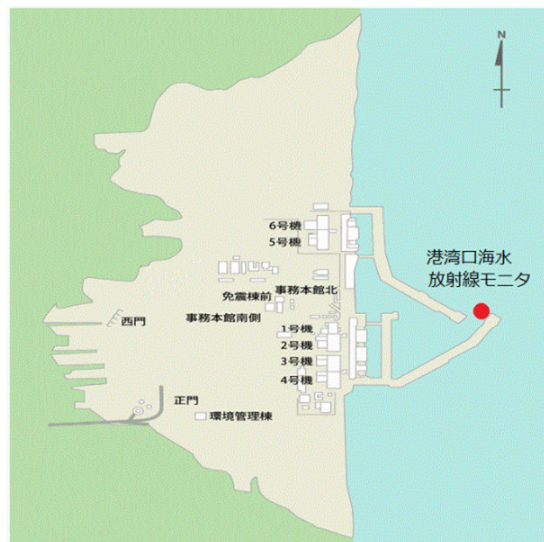
<参考> 港湾口海水モニタの測定結果

※検出限界値未満 (ND) の場合は、グラフにデータが表示されません。
(検出限界値)

- ・セシウム (Cs)134 : 0.02 Bq/L
- ・セシウム (Cs)137 : 0.05 Bq/L
- ・全β : 8.7 Bq/L

※海水放射線モニタは、荒天により海上が荒れた場合、巻き上がった海底砂の影響等により、データが変動する場合があります。
