福島第一原子力発電所 5・6号機の現状について

(5・6号機 低レベル滞留水量の状況)

2020年 9月 24日

東京電力ホールディングス株式会社

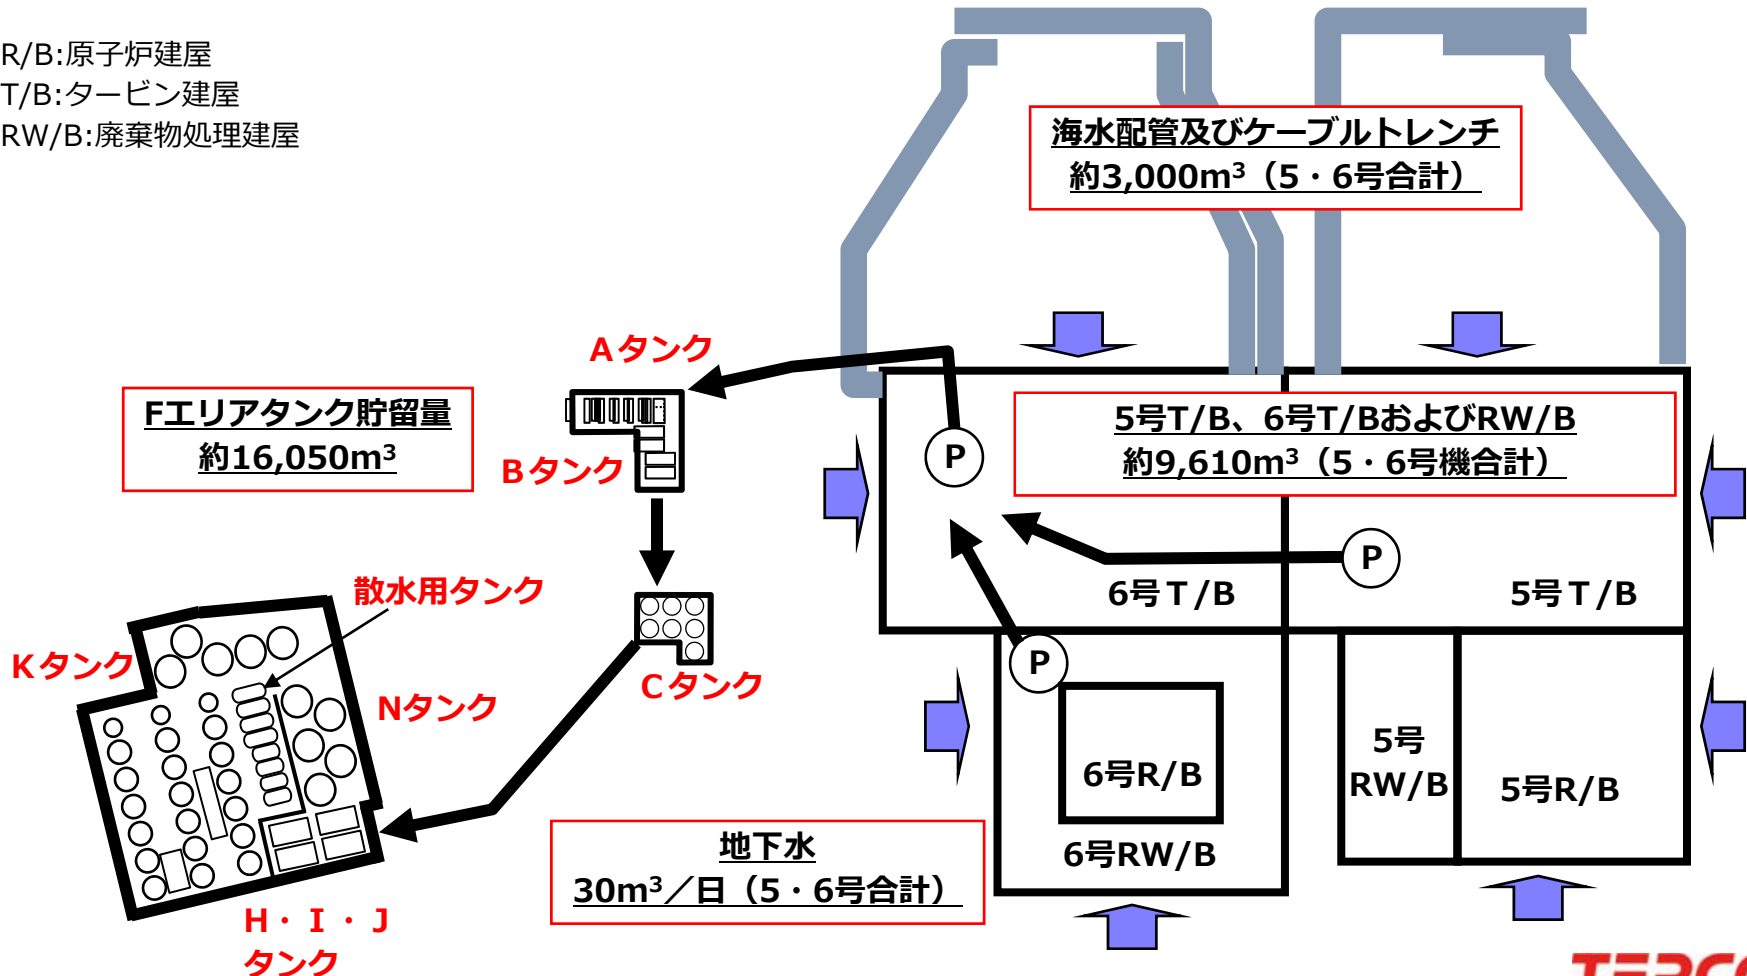
5・6号機 低レベル滞留水量※の状況

5・6号機 低レベル滞留水の合計約28,660m³ (2020.9.21現在)

メガフロート
0m³ (ろ過水, 海水)

R/B:原子炉建屋
T/B:タービン建屋
RW/B:廃棄物処理建屋

※低レベル滞留水：5・6号機滞留水は、1－4号機滞留水と比べ放射能濃度が十分低いため、区別する目的で「低レベル滞留水」と記載する。

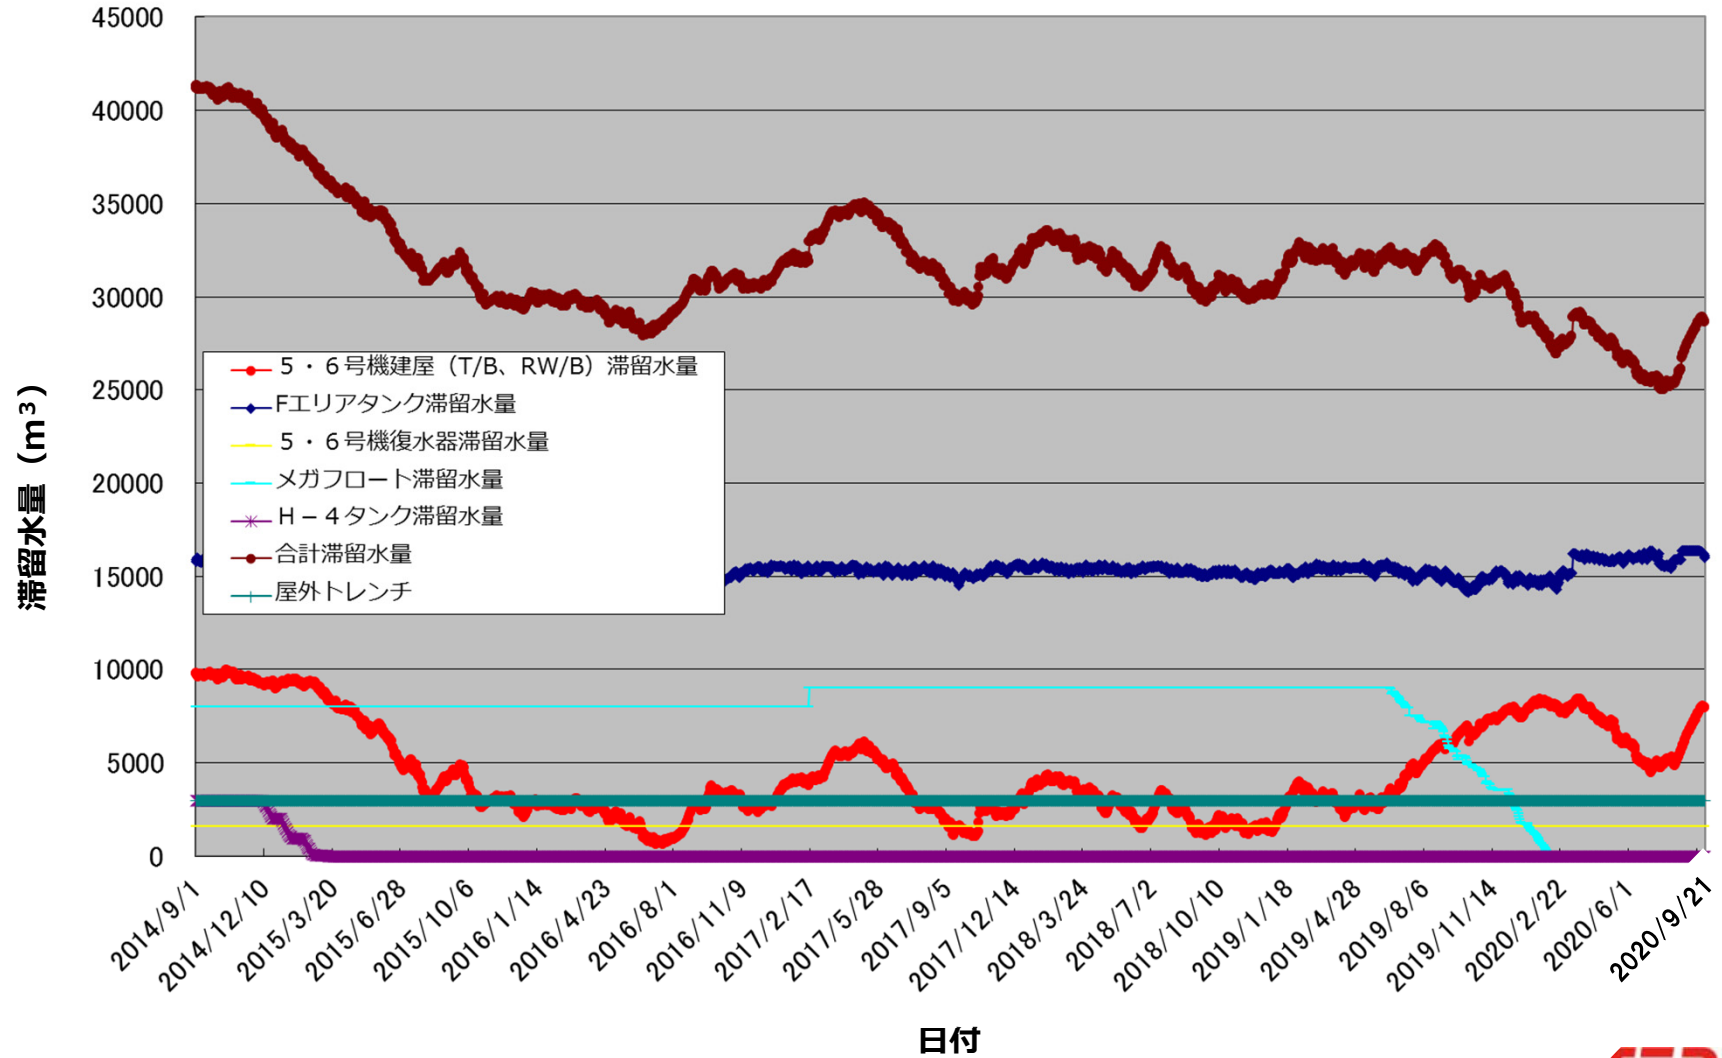
5・6号機 低レベル滞留水量の推移

- 2014年9月から2020年9月までの5・6号機 低レベル滞留水量の推移は以下のとおり
