廃炉中長期実行プラン2022

2022年3月31日

東京電力ホールディングス株式会社

廃炉中長期実行プラン2022について

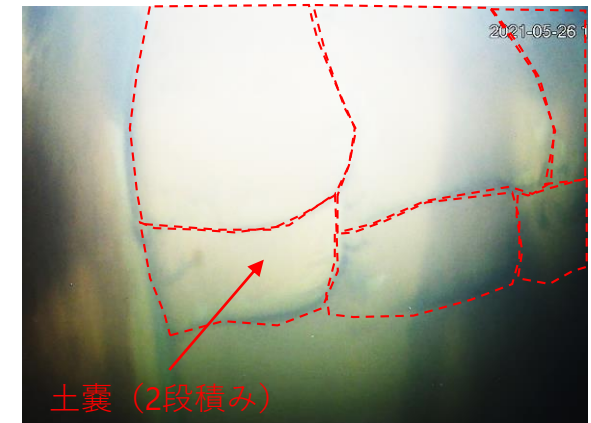
高温焼却炉建屋地下階で
確認されたゼオライト土嚢

－ 最地下階に存在している高線量のゼオライト土嚢等を回収した上で、床面を露出（課題）

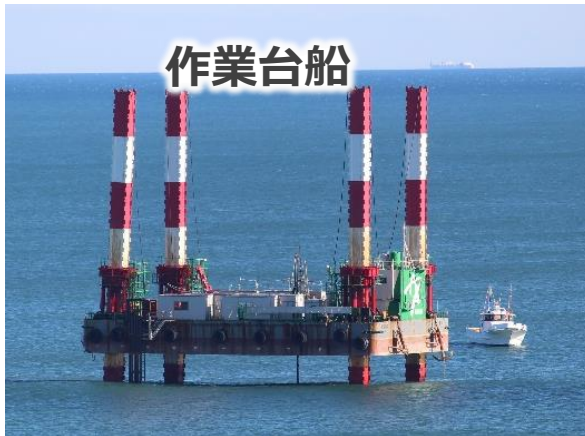
地質調査の状況

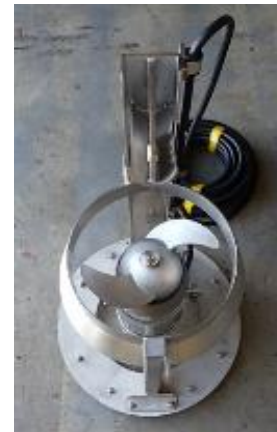
測定・確認用タンクに設置する攪拌装置

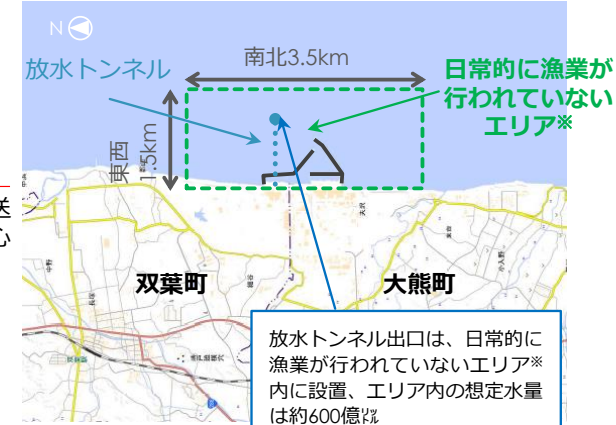
※：共同漁業権非設定区域
当面の間、海水とALPS処理水が混合・希釈していることを、立坑を活用して直接確認した後、放出を開始

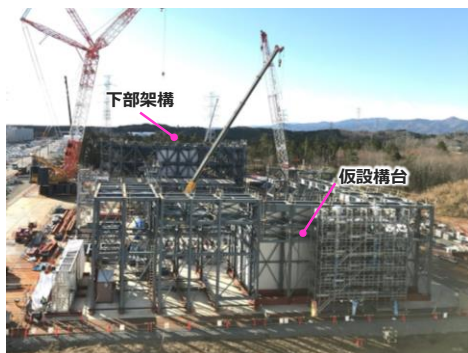
構外ヤードの鉄骨等地組作業（2021年12月）

－ 大型カバー設置に向け、構外ヤードにおいて鉄骨等の地組作業等を実施中

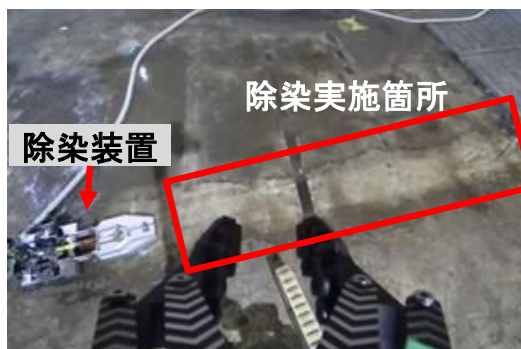
2号機原子炉建屋最上階の除染作業

－ 原子炉建屋内では、線量低減に向けて建屋最上階の線量低減対策作業を実施中

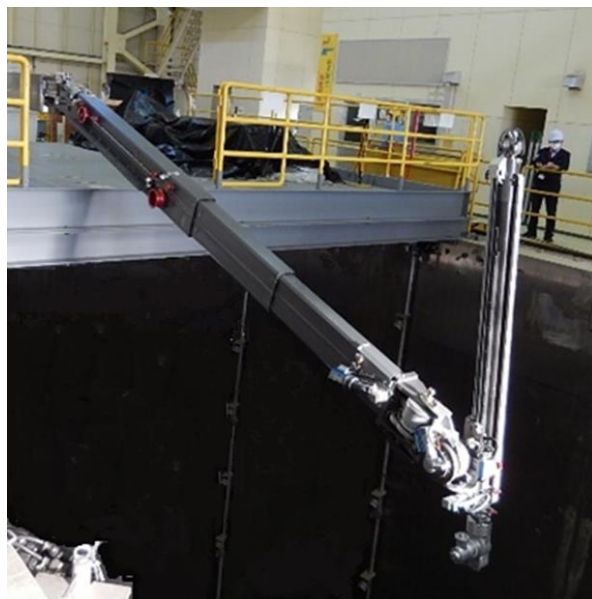
ロボットアーム性能確認試験

- － 英国にて開発を進めていた燃料デブリ試験的取り出し装置（ロボットアーム）は、櫛葉モックアップ施設にて性能確認試験等を実施中

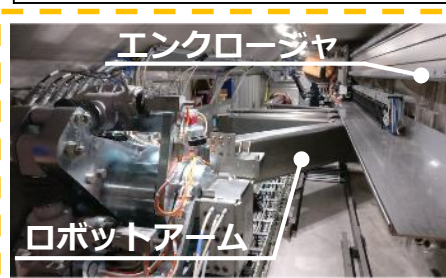
エンクロージャ及びロボットアーム

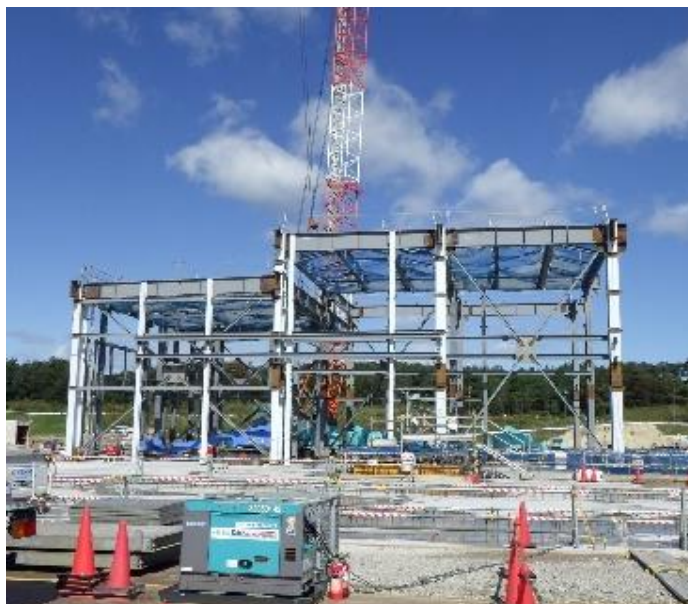
減容処理設備の建設状況
(2021年10月撮影)

- － 金属の切断処理やコンクリートを破砕処理するための減容処理設備の設置工事を実施中

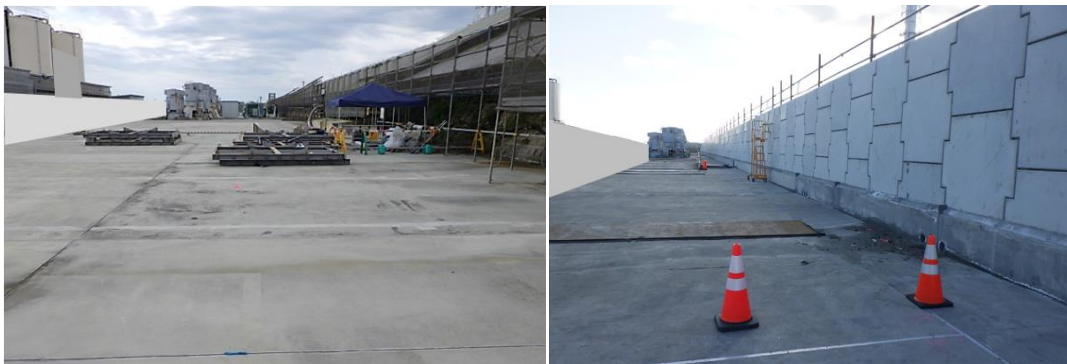
日本海溝津波防潮堤設置工事
(左：施工前、右：施工後)

- － 日本海溝津波防潮堤の設置に向け、試験施工が完了したことから、コンクリート壁面材の設置工事を実施中
- － 豪雨リスク早期解消に向け、総延長約800mの新D排水路を新設するため、掘進作業を実施中

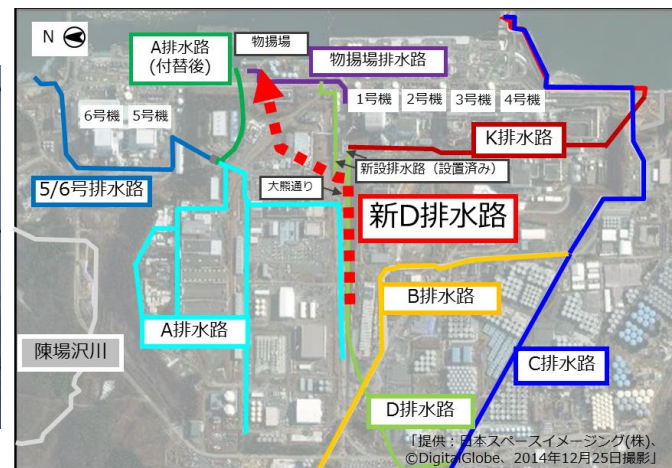
排水路概要図
