# 建屋周辺の地下水位、汚染水発生状況

2024年 8月29日

東京電力ホールディングス株式会社

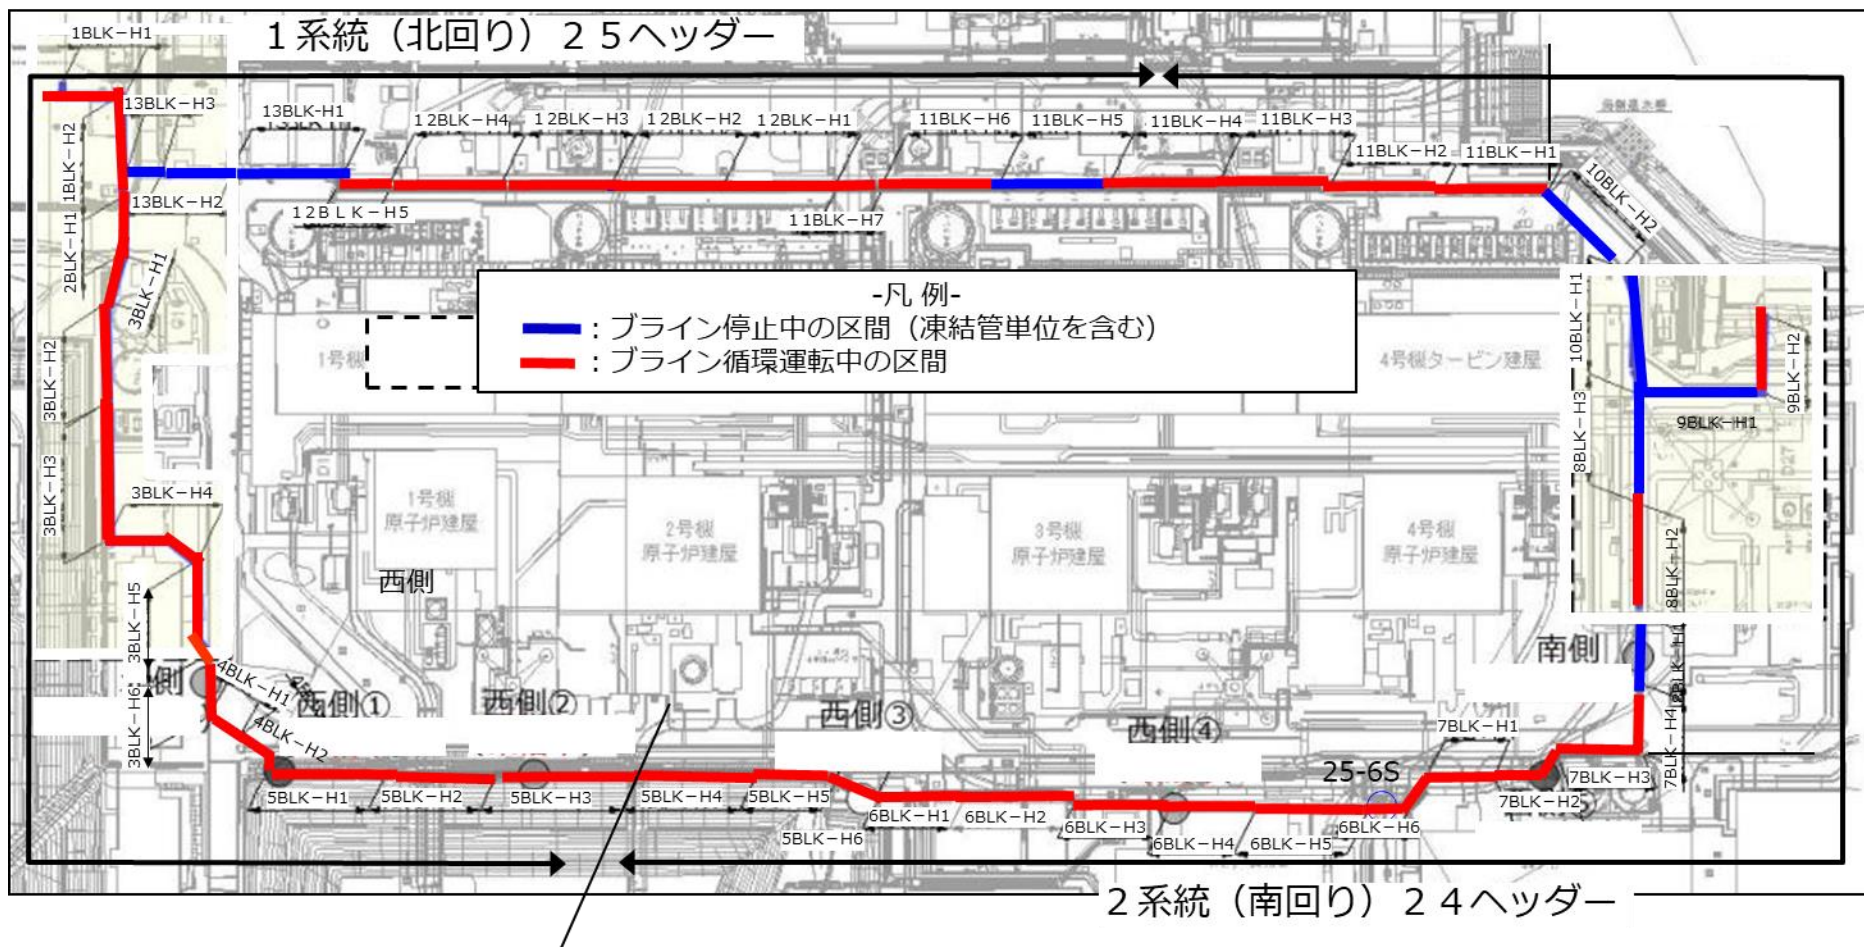
- 維持管理運転対象全49ヘッダー管（北回り1系統25ヘッダー、南回り2系統24ヘッダー）のうち12ヘッダー管（北側0，東側4，南側5，西側0）にてライン停止中。

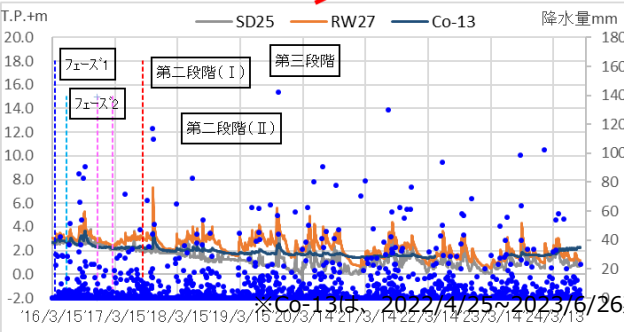
# 【参考1】 2-1 地下水位・水頭状況（中粒砂岩層 海側）

※RW31は、2022/2/2より計器故障

※Co-13は、2022/4/25～2023/6/26期間は計器故障

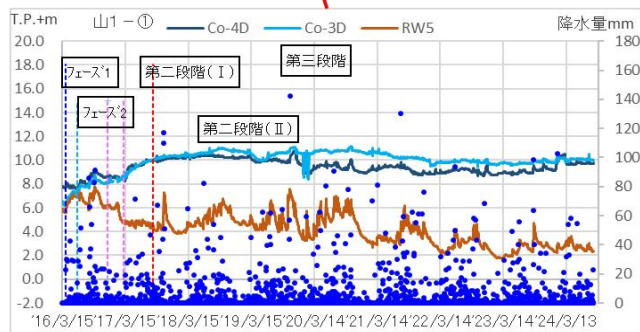
# 【参考1】 2-2 地下水位・水頭状況（中粒砂岩層 山側①）

※RW4は、2023/3/29~2023/9/20の期間は計器故障

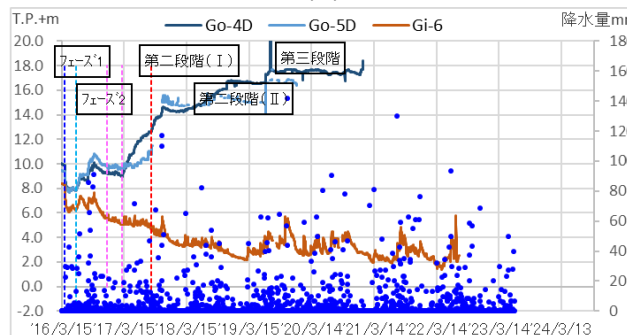
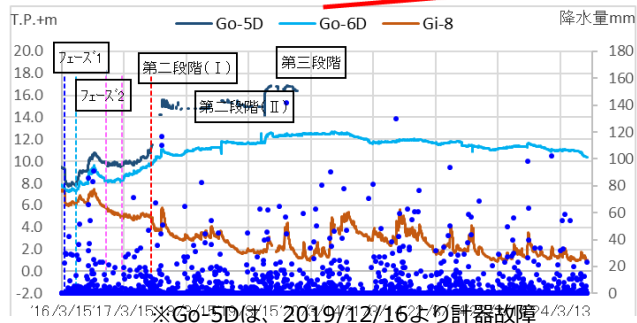
# 【参考1】 2-5 地下水位・水頭状況 (互層、細粒・粗粒砂岩層水頭 山側)

※Go-4Dは、2021/1/11より計器故障

※Gi-6は、2022/7/25より計器故障

※Go-5Dは、2019/12/16より計器故障
