# 福島第一原子力発電所5・6号機の現状について

(5・6号機低レベル滞留水他の状況)

2025年3月27日

東京電力ホールディングス株式会社

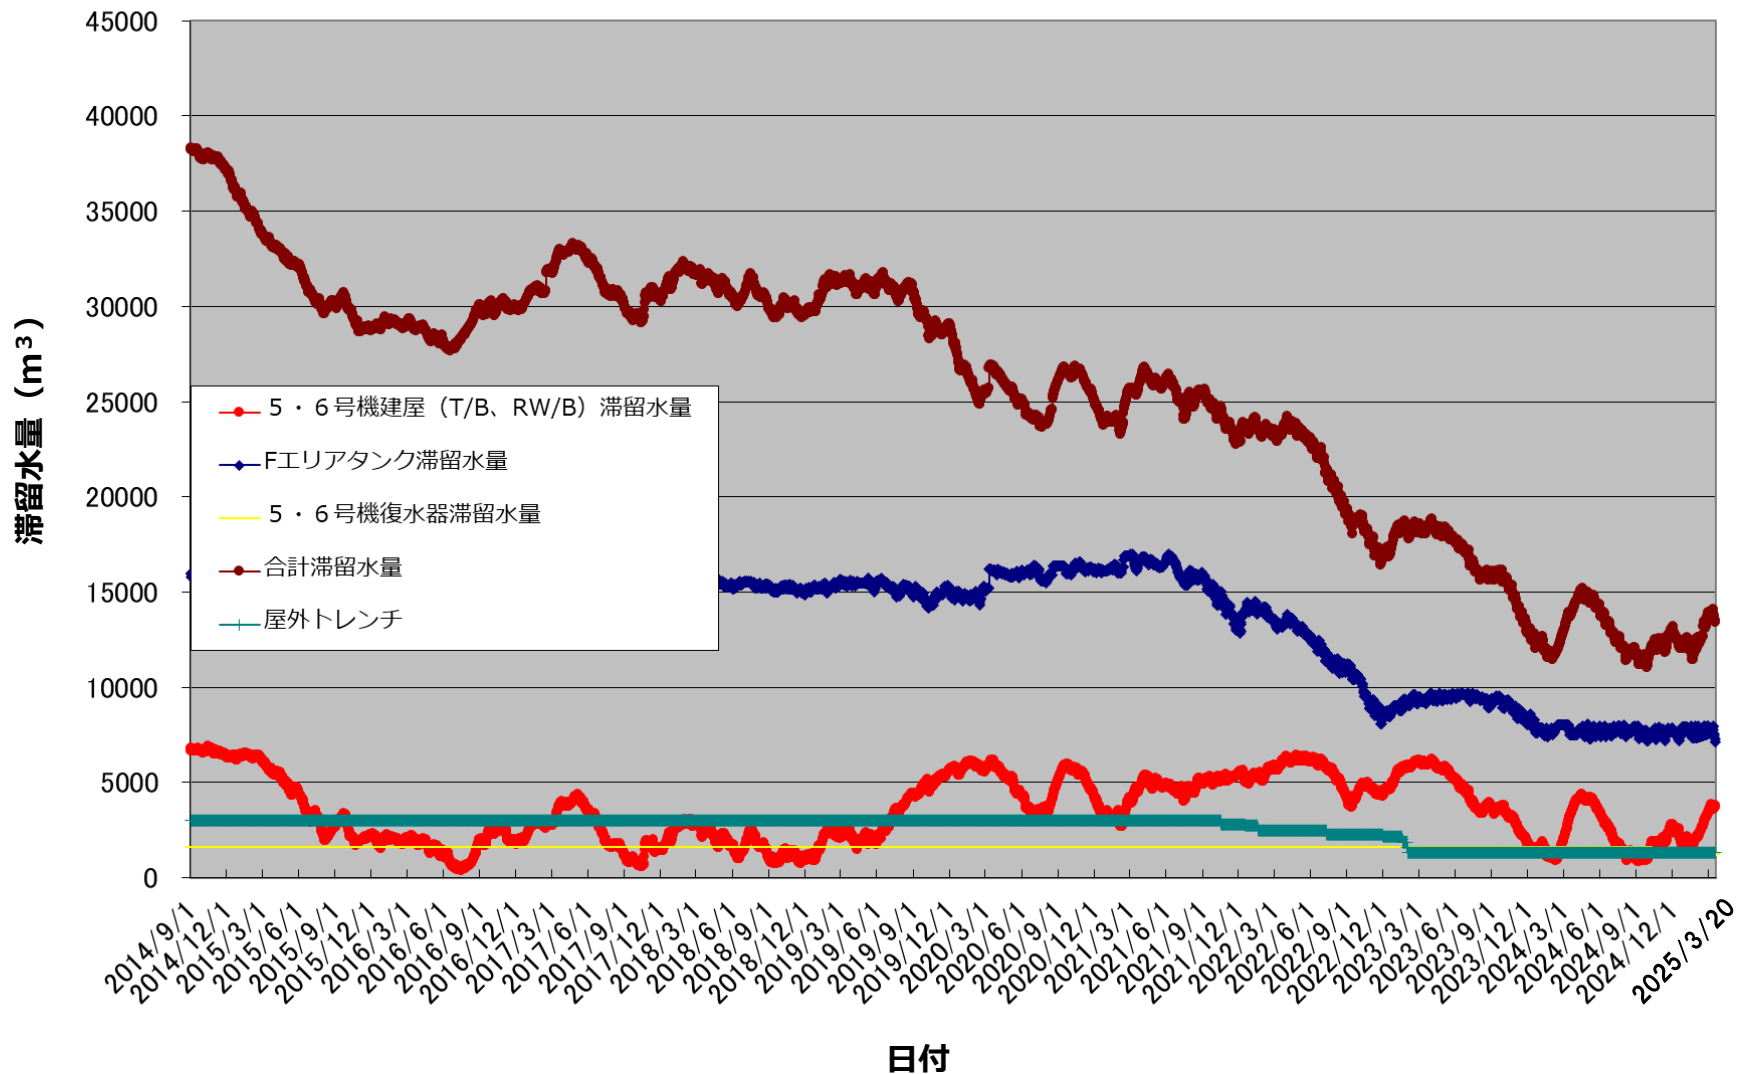
**5・6号機滞留水量の推移**

- 2014年9月から2025年3月までの5・6号機 低レベル滞留水量の推移は以下のとおり

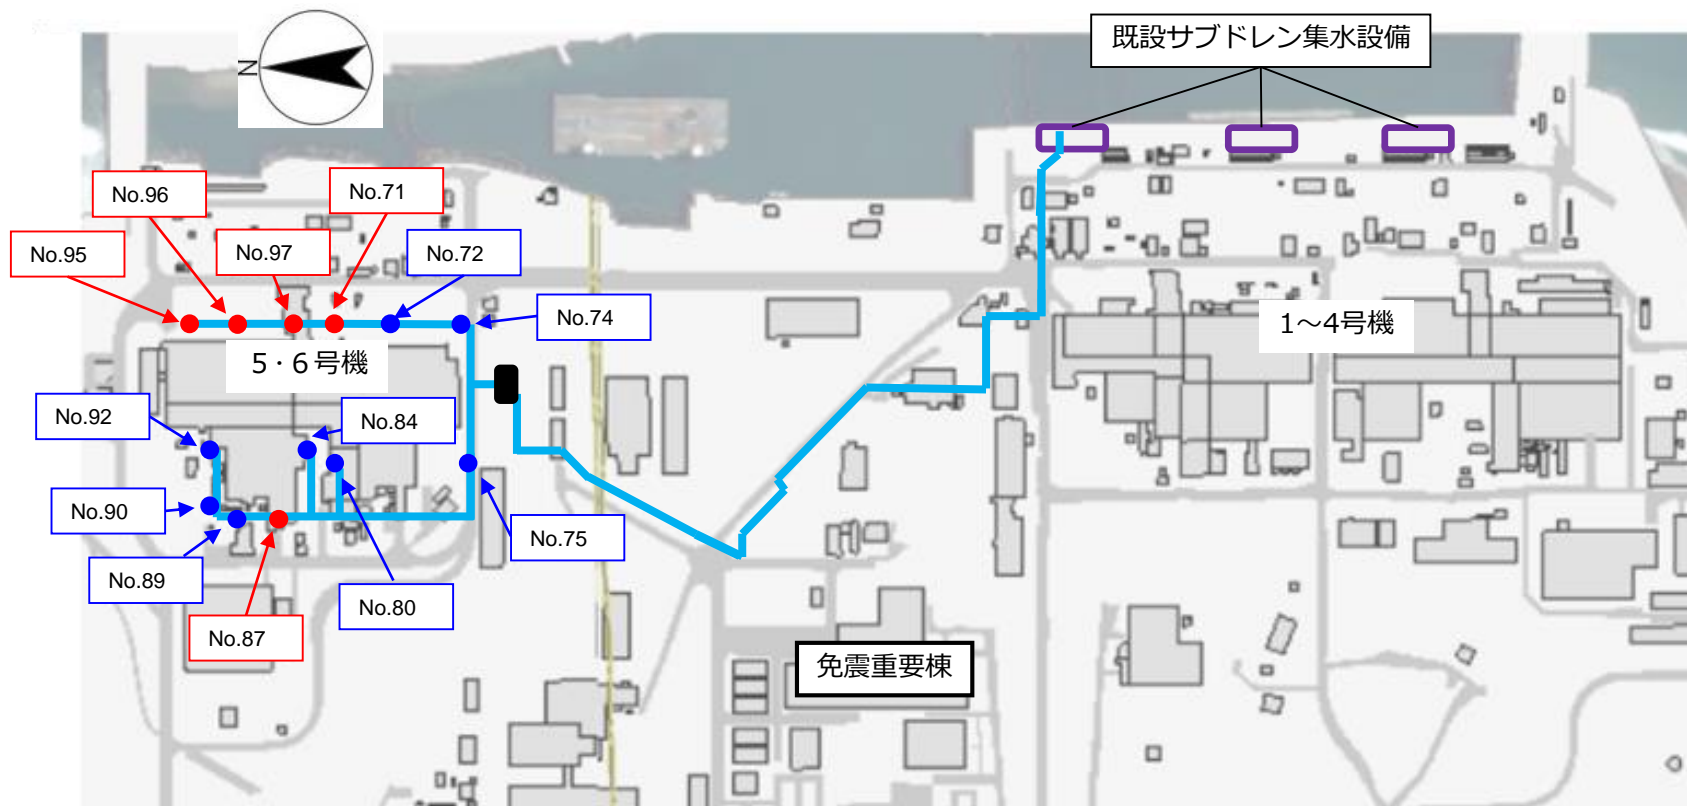
- 5・6号機サブドレン設備は2022年3月28日より運用（移送）を開始し、現在は24時間運転中※

- : 配管布設ルート（約1,900m）
- : 中継タンク設置済（2基）
- : 運転中のサブドレンピット・ポンプ(8箇所)
- : 停止中のサブドレンピット・ポンプ(5箇所)

※：汲み上げ量の監視を行いながら、サブドレンピット・ポンプの運転計画を立てている。

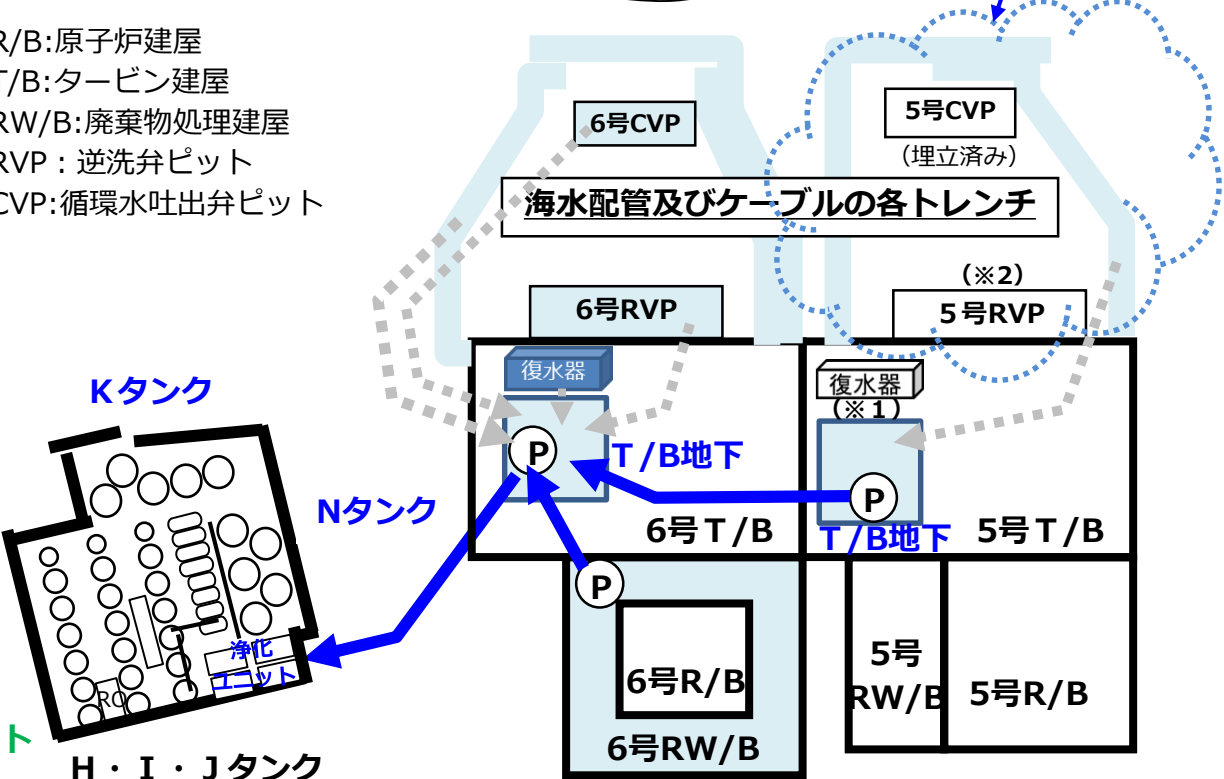
# 5・6号機 屋外トレンチ低レベル滞留水量※の状況

- ✓ 5・6号機建屋の低レベル滞留水は、6号機T/Bを経由し、F1タンクエリアへ移送。その後、浄化ユニットで処理を行った後、散水基準を満たしていることを確認し、構内散水を実施している。
- ✓ 5・6号機各建屋の滞留水低減対策に併せて、**建屋周辺トレンチ等の低レベル滞留水の処理**を行うもの。

・5号機屋外トレンチ  
 内部確認中

(※1) 5号復水器  
 400m<sup>3</sup> → 0m<sup>3</sup>

(※2) 5号RVP  
 2,800m<sup>3</sup> → 0m<sup>3</sup>

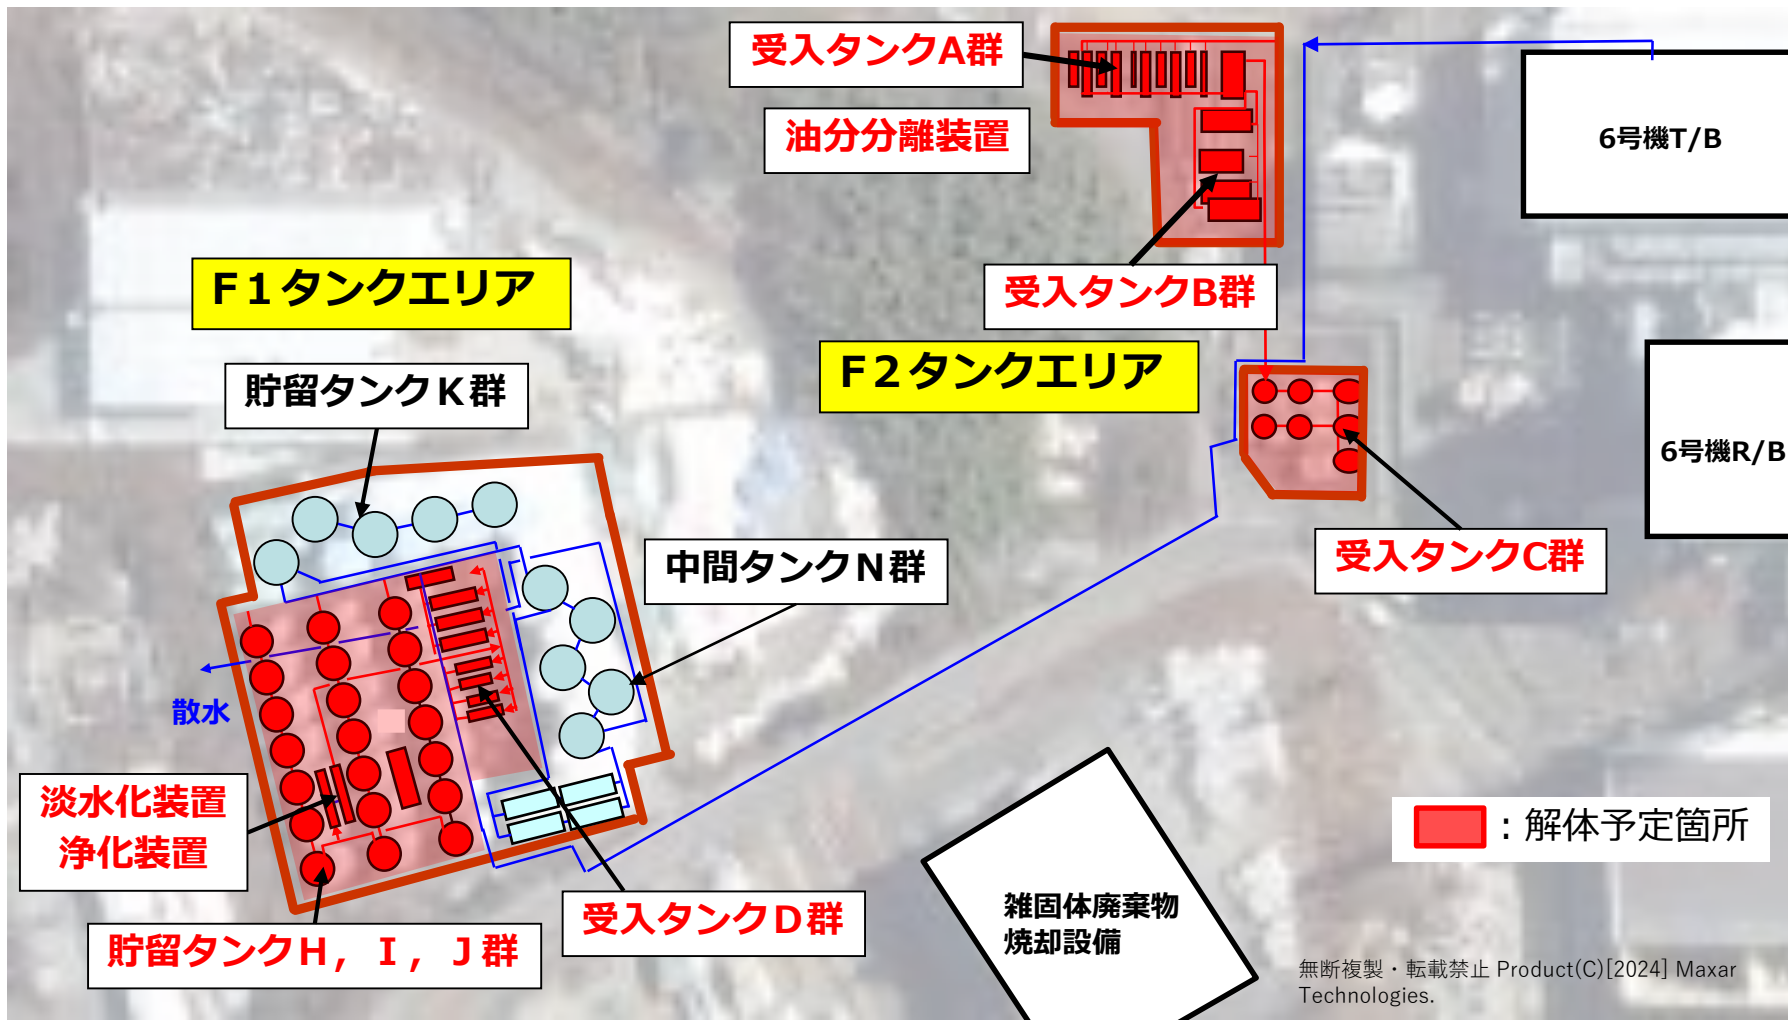
■ 5・6号機滞留水貯留設備のフランジ型タンク他の使用停止撤去範囲は以下の通り。

- ✓ F1タンクエリア※
  - 貯留タンクH, I, J, 受入タンクD, 淡水化装置, 浄化装置
- ✓ F2タンクエリア※
  - 受入タンクA, B, C, 油分分離装置

※：設備撤去に伴い、配管及び弁、ポンプ、堰の撤去、F1タンクエリアの堰の改造を実施予定。

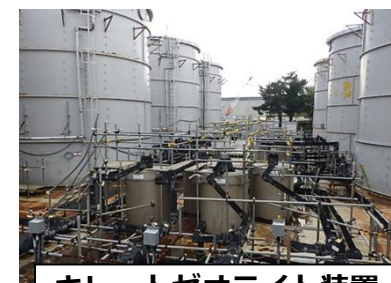
Aタンク	Bタンク	Cタンク	H・I・J タンク	Dタンク	油分分離装置	キレートゼオ ライト装置 (浄化装置)	RO装置 (淡水化装 置)
形状	角形溶接	角形フランジ	円形縦型フランジ	円形縦型フランジ	横置き型溶接	—	—	—
設置時期	2011年5月	2011年5月	2011年5月	2011年5月	2011年10月 /2013年4 月	2011年5月	2011年5月	2014年9月
用途	油分分離	油分分離	建屋～F-1工 リアへの中継 タンク	貯留用	貯留用 (散水前)	油分分離	滞留水浄化処理	滞留水（津波）処理

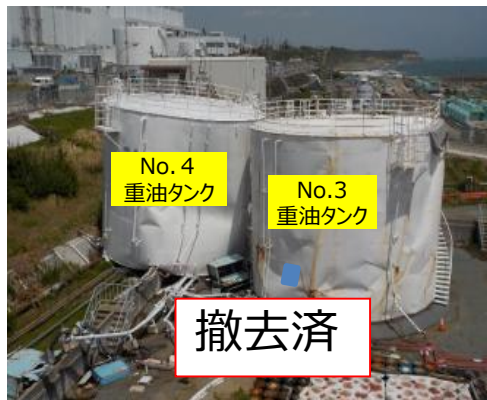
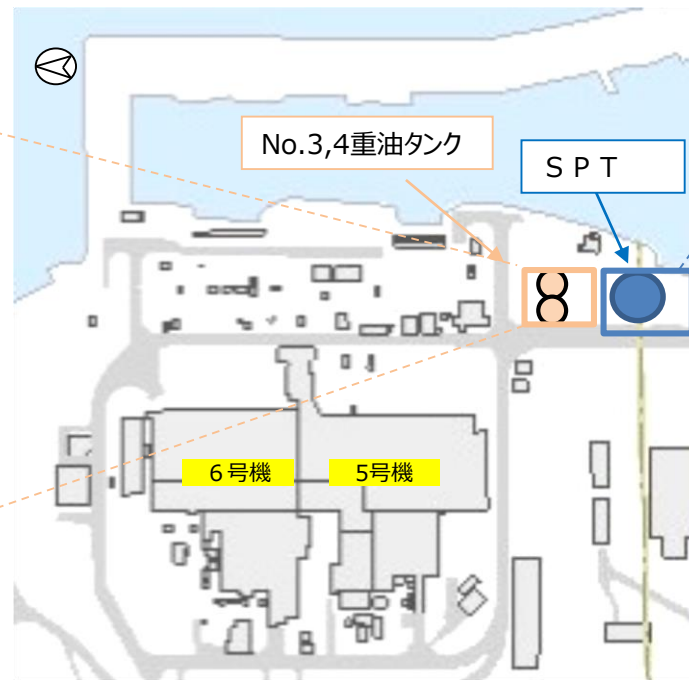
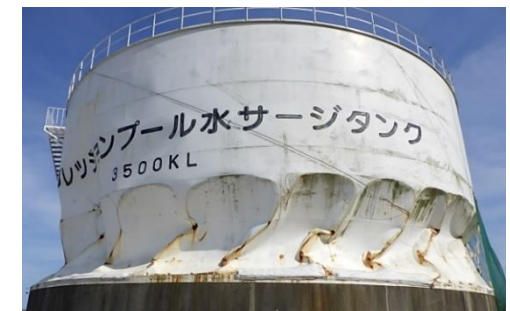
SPTポンプ室（撤去）

- 2011年3月に発生した東日本大震災の津波により、福島第一原子力発電所構内の5・6号サプレッションプール水サージタンク（以下、SPT）およびNo3・4重油タンク※は損傷した。
  - 現在、周辺土壌からの港湾への重油漏えいは確認されていないが、重油タンク周辺の油含有土壌対策工事を実施する。
  - 油含有土壌対策工事を行うにあたり作業に干渉するSPTポンプ室を撤去する。
- ※2021年3月 No3・4重油タンクは撤去済。

SPTは津波遺産として現地保存する計画  
※2019年度基礎内部・タンク内部の水移送は実施済（SPTは外側・内側と二重構造）

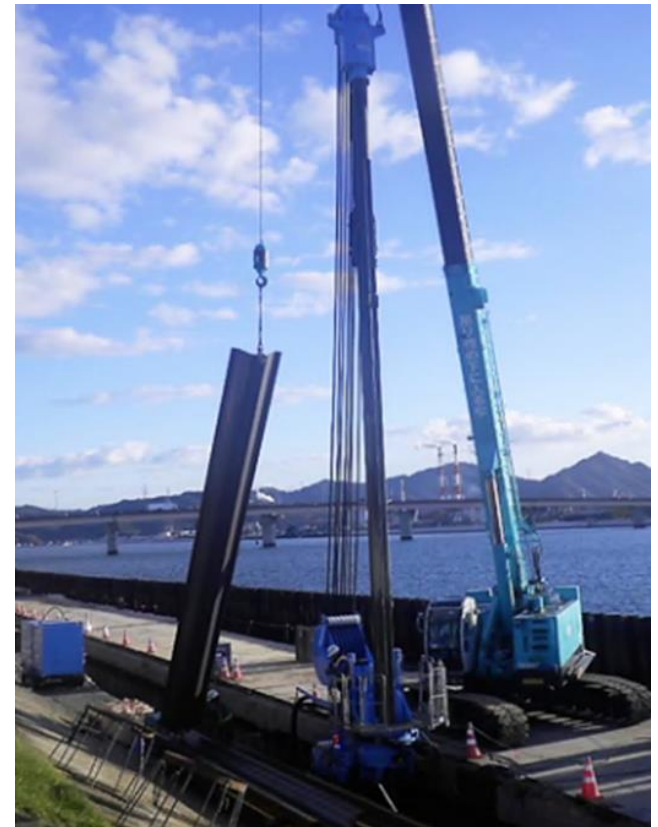
写真1 施工イメージ

- 地表面から、岩盤層まで新設鋼矢板を打設する。一部区域については表土の油処理を行う。
- 既設護岸と新設鋼矢板の間は、地表面から岩盤層まで地盤固化を行う。
- 最終的にアスファルト舗装を行い、封じ込め完了とする。

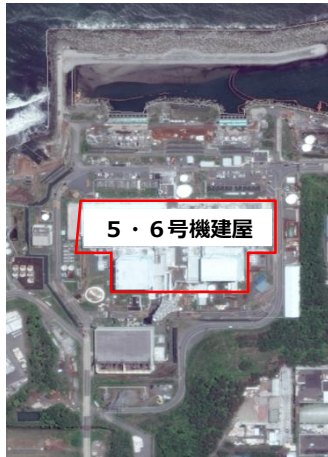
下記に示すとおり、屋外トレンチ等の低レベル滞留水の水質は5・6号機低レベル滞留水と同等であることから、構内散水基準まで浄化することは可能である。

R/B:原子炉建屋  
T/B:タービン建屋  
RW/B:廃棄物処理建屋
