# 建屋周辺の地下水位、汚染水発生量の状況

2025年 8月 28日

東京電力ホールディングス株式会社

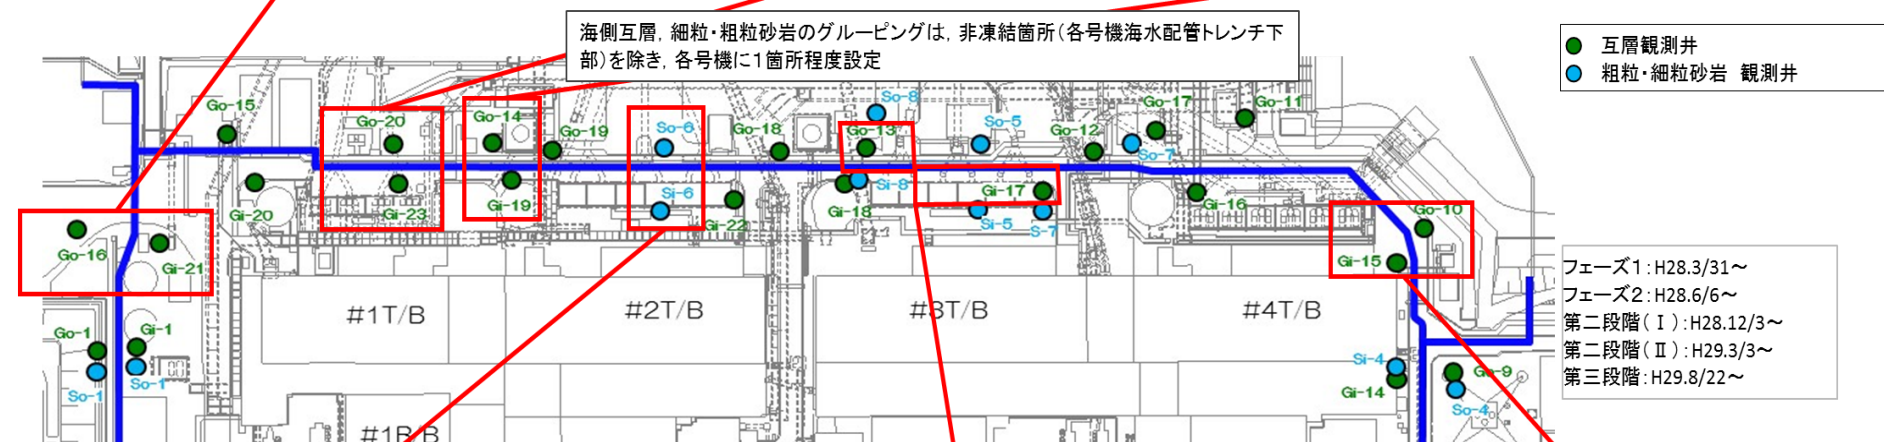
# 【参考2-4】地下水位・水頭状況（互層、細粒・粗粒砂岩層水頭 海側）

※Gi-15は、2022/7/4~2024/6/25期間は、計器故障
