参考1-1 リスクマップ詳細

(1) 汚染水の貯蔵状況

(2) 各貯蔵箇所毎のリスクの低減状況

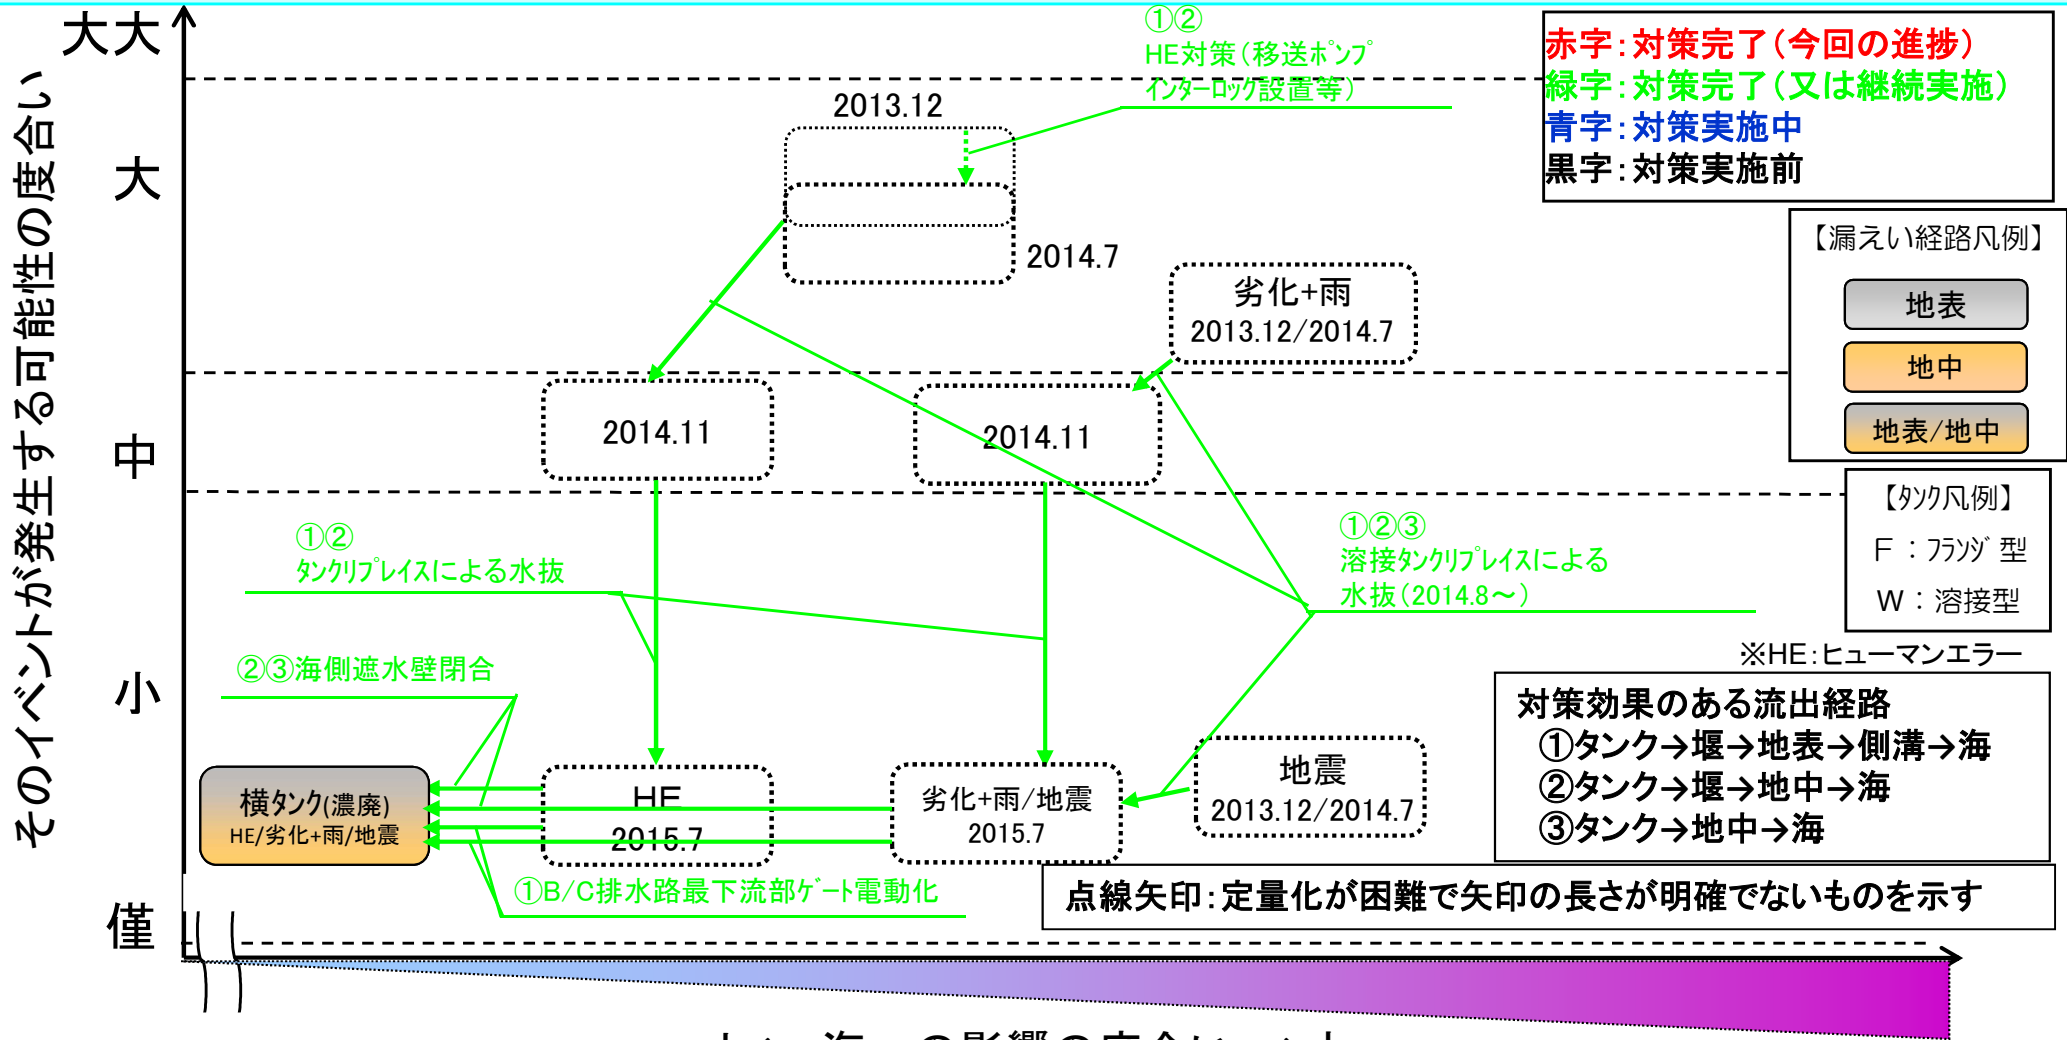
- 横置きタンクよりポンプでくみ上げ可能な汚染水を除去し、タンクの撤去を実施中。
- 海側遮水壁の閉合により、地中を経由し護岸付近の地下水から海洋への流出が抑制。
- B/C排水路最下流部のゲート電動化により、地表での大量漏えい時の海洋流出が抑制
- 残留するスラッジ分は、水処理二次廃棄物と同等の管理とする。

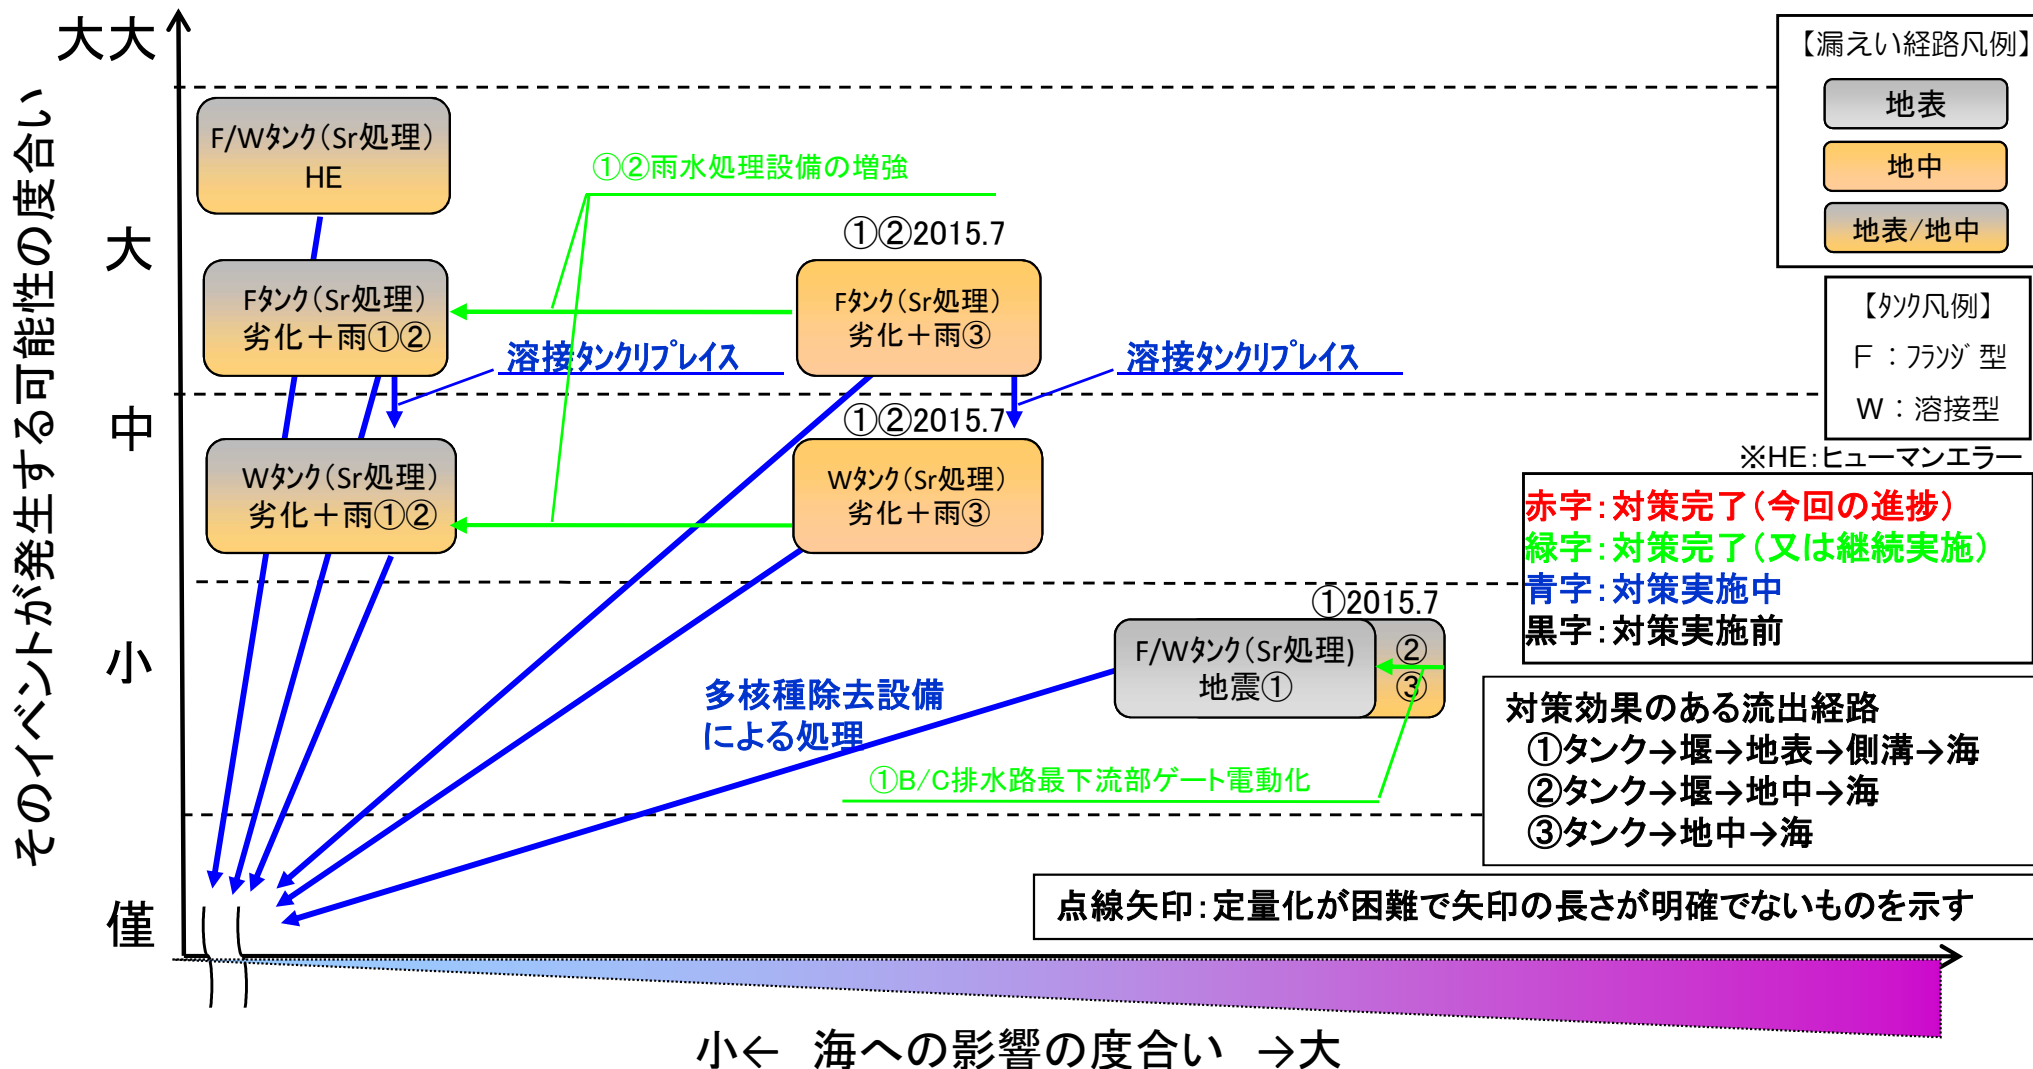
- 雨水処理設備の増強により、降雨時の漏えいリスクが低減
- B/C排水路最下流部のゲート電動化により、地表での大量漏えい時の海洋流出が抑制
- ストロンチウム処理水については、多核種除去設備で再度処理を実施中。
