放射線データの概要 10月分（10月1日～10月31日）

2020年11月5日
東京電力ホールディングス株式会社
福島第一廃炉推進カンパニー

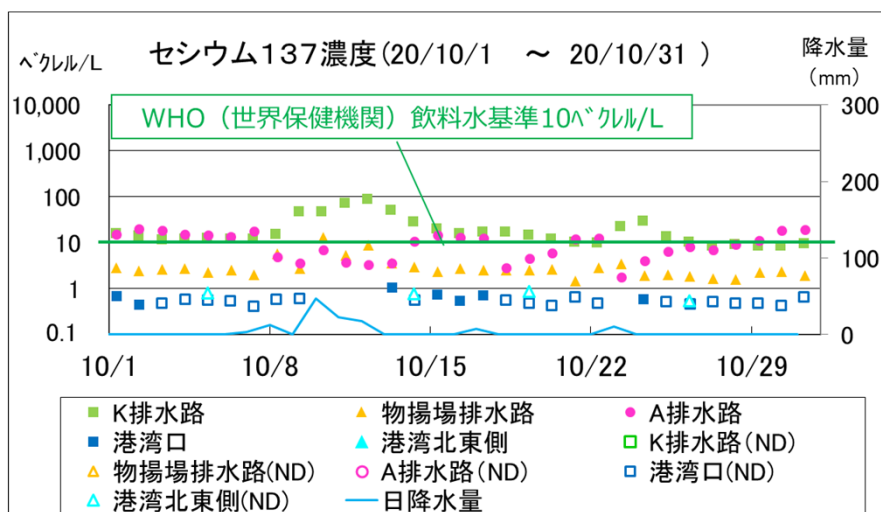
A 水 (海水、排水路、地下水等)

- 降雨時には、排水路のセシウム137、全ベータ濃度が一時的に上昇。
- セシウム137濃度は、K排水路を除き、概ねWHO飲料水基準を下回った。
- 地下水No.1-9の全ベータ濃度は、一時的な上昇が見られた。

- 全ベータとは、ベータ線を放出する全ての放射性物質。カリウム、セシウム、ストロンチウム等が含まれる。
- 海水の全ベータについては、天然の放射性カリウムが約12ベクレル/L含まれている。
- (ND)は、不検出との意味で、グラフには検出限界値を記載。
- 地下水No.1-9については全ベータ濃度で監視。
