放射線データの概要 5月分 (5月1日～5月31日)

放射線データの概要 5月分詳細 (5月1日～5月31日)

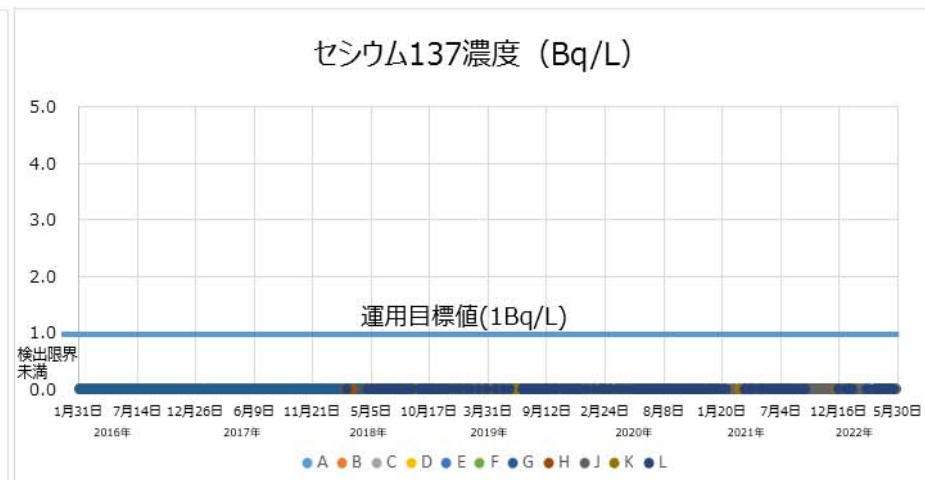
一時貯水タンクの分析結果（当社分析値）

- 一時貯水タンクに貯留しているサブドレン・地下水ドレンの分析結果で、セシウム134、セシウム137、全ベータ（ストロンチウム等）、トリチウムが運用目標値を下回っていること、その他ガンマ核種が検出されていないことを確認。
- 同じサンプルを第三者機関にて分析を行い、運用目標値を下回っていることを確認した上で、2015年9月14日から2022年5月31日までに合計1,863回、1,295,669m³を排水。
- 引き続き、分析結果が運用目標値を下回っていることを確認した上で排水する運用を徹底。
