福島第一原子力発電所
雑固体廃棄物焼却設備建屋における水漏れの調査結果について

< 参 考 資 料 >
2 0 1 9 年 6 月 4 日
東京電力ホールディングス株式会社
福島第一廃炉推進カンパニー

【雑固体廃棄物焼却設備の調査結果】

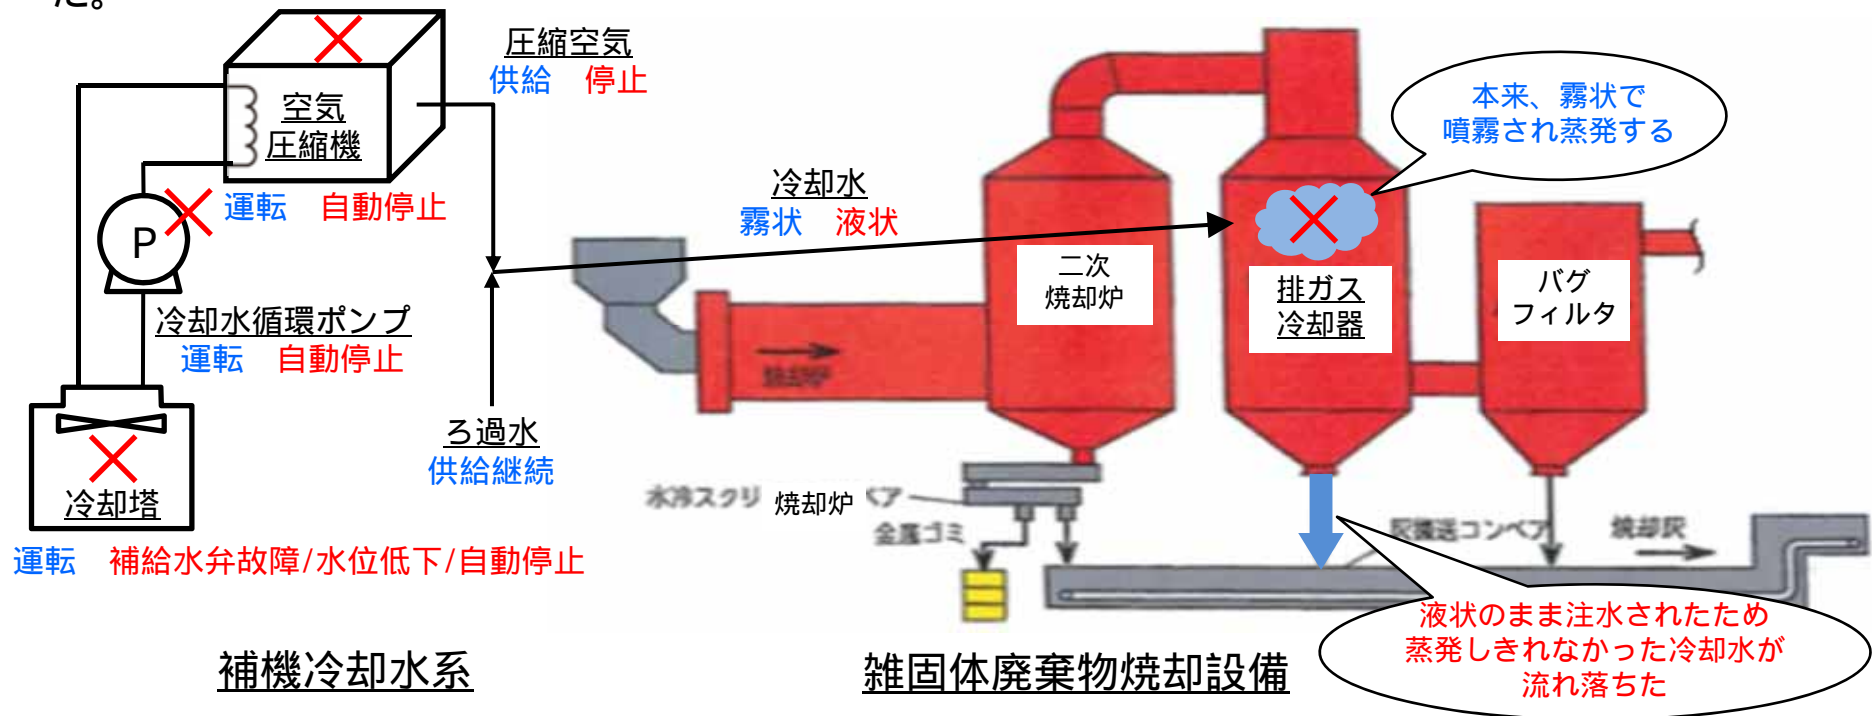
- ・ 廃棄物を燃焼して高温になった排ガス冷却器は、空気圧縮機で冷却水（ろ過水）を霧状に噴霧して冷却しています。この時噴霧された冷却水は通常蒸発します。
- ・ 今回、水の漏えいを確認した5月27日午前8時37分頃、当該空気圧縮機を冷却している冷却塔が故障したため、冷却塔、ならびに空気圧縮機が停止しています。
- ・ 空気圧縮機が停止した状態で、排ガス冷却器に冷却水が注水されたことで霧状にはならず、蒸発しきれなかった冷却水が、排ガス冷却器から灰搬送コンベア内に流入し、漏えいに至ったものと推定しました。
- ・ 今後の対応として、灰搬送コンベア内の残水処理および湿潤した灰の除去、ならびに冷却塔の修理を実施することから、雑固体廃棄物焼却設備（A）については長期間の停止を要するものと判断しました。
