# 福島第一原子力発電所 3号機ガレキ撤去作業における マニピュレータ左手首（SAM2）の回転不具合について

< 参 考 資 料 >  
2020年1月21日  
東京電力ホールディングス株式会社  
福島第一廃炉推進カンパニー

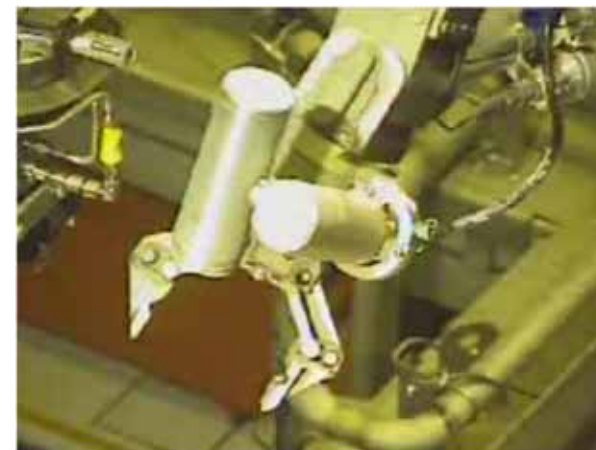
マニピュレータ左手首（SAM2）

- 3号機燃料取出作業については、8回目となる輸送容器への燃料装填作業（7体）が昨日（1月20日）、午後9時24分に完了しております。
- その後、使用済燃料プール内のガレキ撤去を行っていたところ、本日（1月21日）午前2時17分、マニピュレータ左手首（SAM2）の回転操作を行った際、通常より手首が速く回転することを確認したためガレキ撤去作業を中断しました。
- 本件について、現時点で信号表示に異常は認められなかったことから、電磁弁もしくは水圧モータに原因があると推定しており、今後原因調査を行います。
- なお、当該マニピュレータ左手首（SAM2）以外は、通常どおり動作する事を確認しております。
- 当該マニピュレータ左手首（SAM2）を使用する作業については、以下の対策を講じることで、今後の工程等に影響なく作業が進められると考えております。

- ・通常、キャスク密封確認のために注入するエアのバルブ操作にSAM2を使用するが、有人作業で行う手順も定めており操作は可能。

- ・ガレキ撤去については、SAM2が使用できない場合には、SAM1（右手）にてガレキ撤去を継続する。
