福島第一原子力発電所 既設多核種除去設備（C） 吸着塔9C入口カップリング部からの漏えいについて

< 参 考 資 料 >
2020年6月25日
東京電力ホールディングス株式会社
福島第一廃炉推進カンパニー

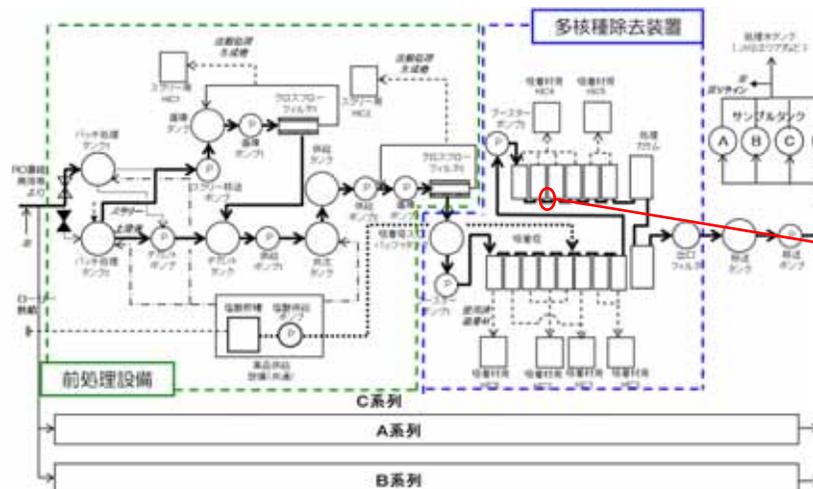
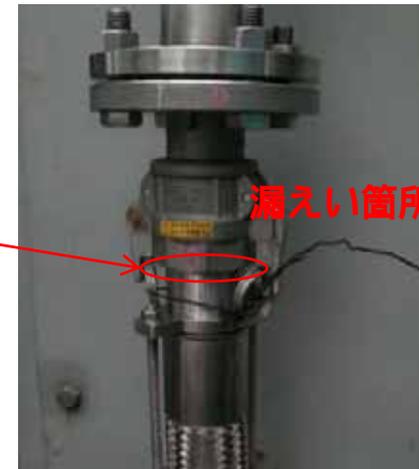
- 本日（6月25日）午前10時22分頃、運転停止中の既設多核種除去設備（C）吸着塔9C入口カップリング部から水が漏えいしていることを、現場パトロール中の協力企業作業員が発見しました。
- 漏えいした水は既設多核種除去設備C系統の水であり、漏えい範囲は約10cm×約10cmです。
- 発見時、水は30秒に1滴程度で漏えいしていましたが、午前11時20分、漏えいが停止したことを確認しております。また、床面の拭き取りを実施するとともに、念のため、カップリング部について、袋養生を実施しています。
- 漏えいした水は堰内に留まっていること、および敷地周辺モニタリングポスト、連続ダストモニタに有意な変動がないことを確認しており、周辺環境への影響はありません。
- なお、漏えいした水の量が少ないため分析は出来ていないものの、直近（2020年6月2日）における運転時の定例分析結果 1は、セシウム134がND(<1.00Bq/L 2)、セシウム137が9.51Bq/L 2であることを確認しています。
1:分析場所は既設多核種除去設備（C）吸着塔8C出口水、運転時の定例分析において全ベータ測定は未実施
2:値に誤りが確認されたため2020年7月1日訂正（訂正前:セシウム134がND(<1.00×10⁻³Bq/L)、セシウム137:9.51×10⁻³Bq/L)
- 今後、カップリング部から水が漏えいした原因を調査し、適切に再発防止対策を講じてまいります。
