福島第一原子力発電所 ガレキ類収納容器下部からの水の滴下について

< 参 考 資 料 >
2021年11月1日
東京電力ホールディングス株式会社
福島第一廃炉推進カンパニー

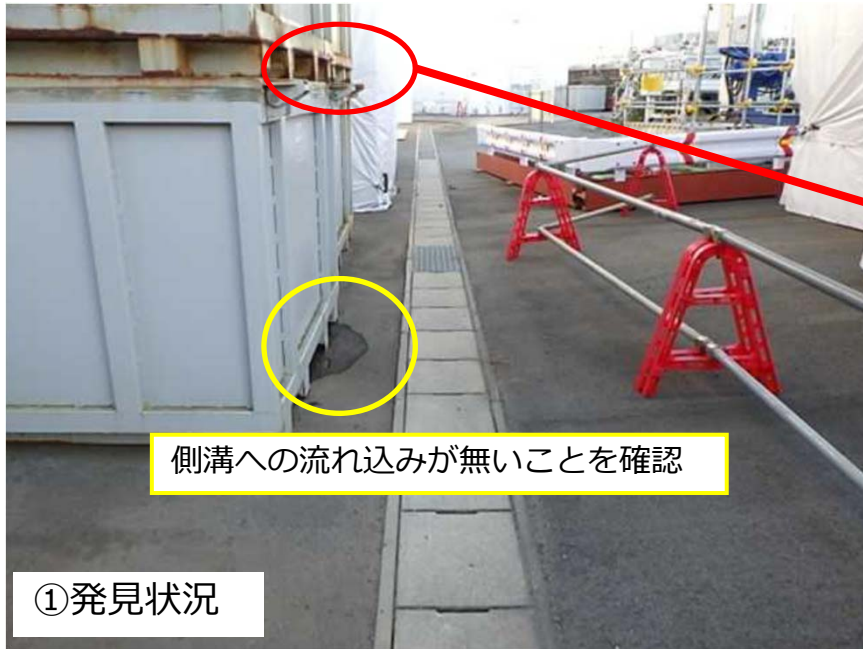
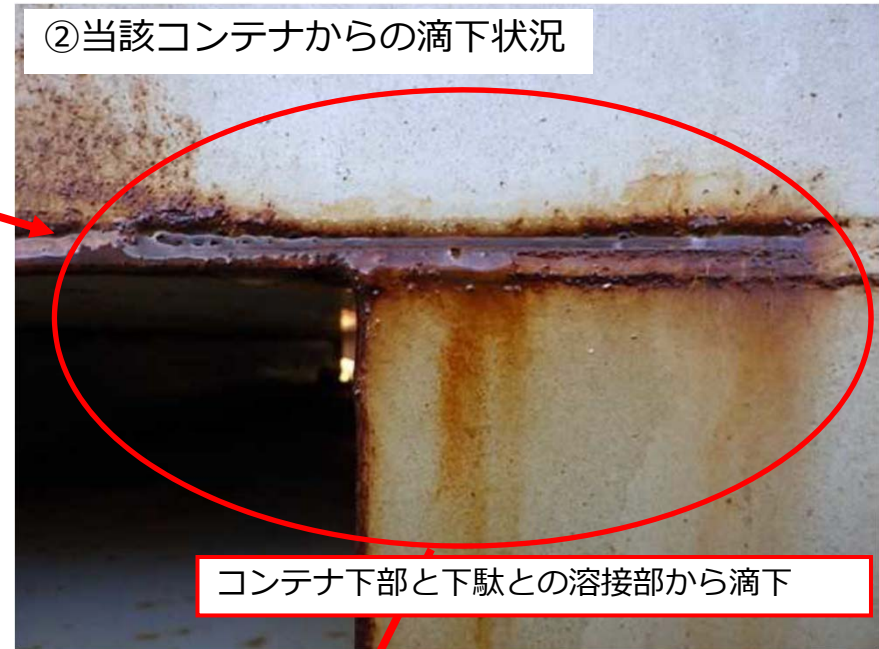
【参考】現場の状況

- 10月29日午後3時46分、固体廃棄物貯蔵庫第1棟の西側にある仮設集積場所に仮置きしているガレキ類収納容器（以下「当該コンテナ」）の下部から水が滴下（10秒に1滴程度）していることを当社社員が発見しました。
- 滴下範囲は約1m×2m（深さ無し）であり、滴下した水については、吸着マットによる拭き取りを実施しています。また、側溝等への流入が無いことを確認しています。
- 当該コンテナについては、フィラメントテープによる補修を行うとともに、水抜きを実施しました。
- 当該コンテナには、金属ガラを保管しており、コンテナ内の水の放射能濃度分析結果は以下の通りです。[採取日:2021年10月29日]
セシウム134:7.2Bq/L、セシウム137:160Bq/L、全ベータ放射能:190Bq/L
- 敷地境界モニタリングポスト、構内排水路モニタ、構内ダストモニタ等に有意な変動がないことを確認しており、周辺環境への影響はありません。
- 今後、原因究明および再発防止対策を速やかに行い、廃炉作業を安全最優先で着実に進めてまいります。

午後5時40分頃 フィラメントテープによる補修完了

午後10時12分 水抜き完了
