- 本日（2月3日）午後2時頃、定検用機材倉庫B棟（横置タンク解体作業場）の集じん機から発火したことを協力企業作業員が発見しました。
- 発生状況
 - ・ 現場状況：初期消火を行い、現在、火のないことを確認した
 - ・ けが人の有無：なし
 - ・ モニタリングポスト指示値：有意な変動なし
 - ・ 発電所敷地境界・構内ダストモニタ指示値：有意な変動なし
 - ・ 構内線量表示器指示器：有意な変動なし
 - ・ プラント設備への影響：なし
 - ・ 双葉消防本部への連絡時刻：午後2時45分（119番通報）
- なお、現在解体作業中の横置きタンクについては、未使用品であり、汚染はしておりません。（横置きタンク解体作業場は、Gエリアの区域である）

定検用機材倉庫B棟（横置きタンク解体作業場）の俯瞰図

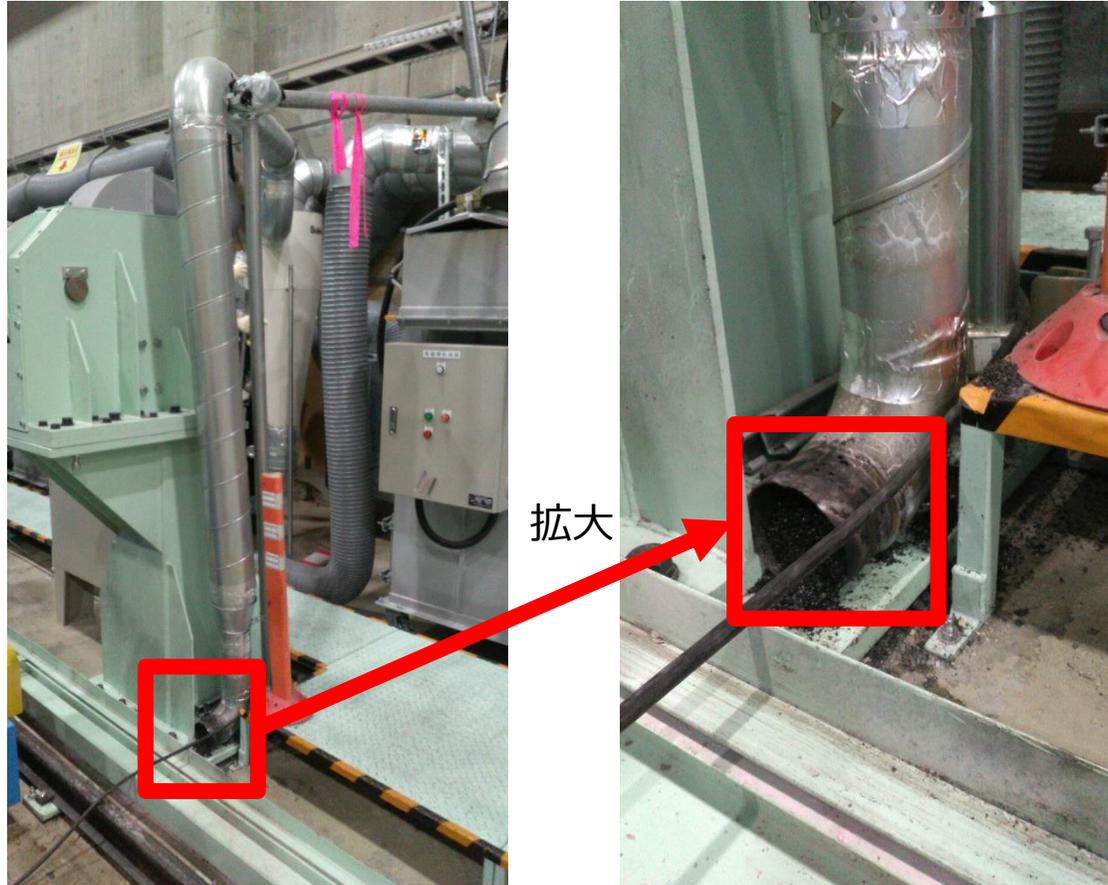
集じん機に繋がるダクトの状況

場所：定検用機材倉庫B棟（横置きタンク解体作業場）

撮影日：2025年2月3日
