1号機建屋カバー解体における作業状況について (2016年6月10日実績)

2016年6月10日
東京電力ホールディングス株式会社

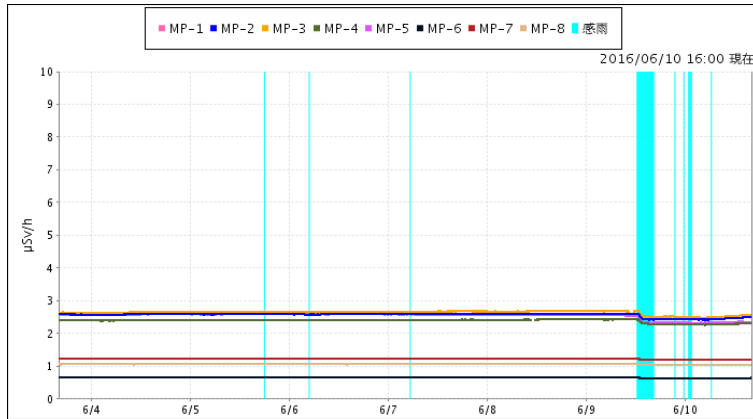
- (1) 敷地境界のモニタリングポスト ●
- 有意な変動はありませんでした。

モニタリングポストNo.1~8については、取り替え時期となったため、平成27年12月4日から交換工事を実施しています。このため、データが欠測となることがあります。工事期間中は、代替として可搬型のモニタリングポスト等を設置し測定を行います。

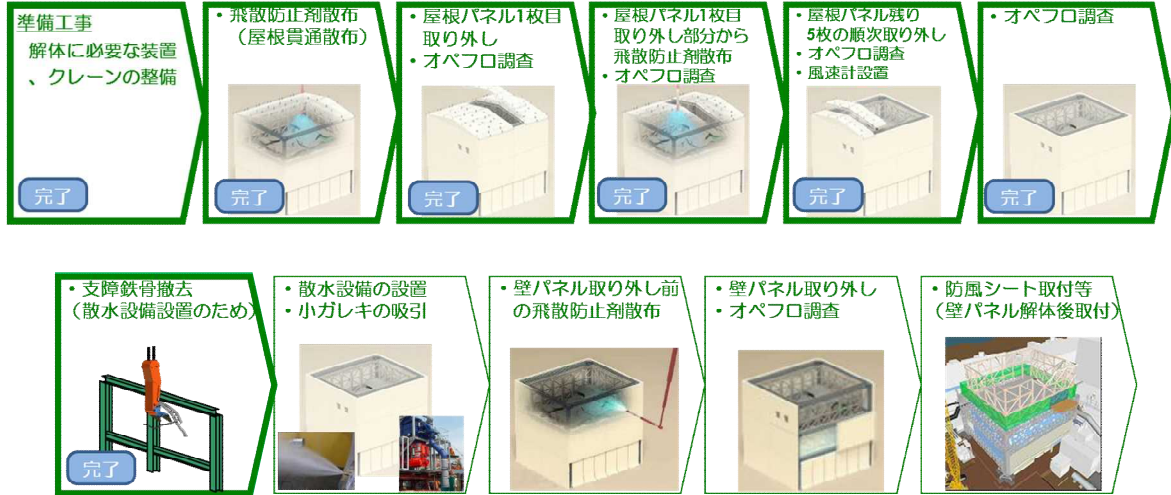
(3) 作業ステップ

現在実施中
