1号機建屋カバー解体における作業状況について (2016年6月17日実績)

2016年6月17日
東京電力ホールディングス株式会社

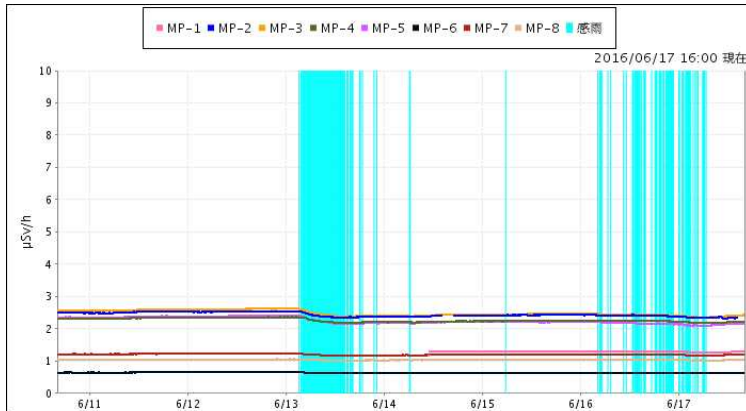
- (1) 敷地境界のモニタリングポスト
- 有意な変動はありませんでした。

モニタリングポストNo.1~8については、取り替え時期となったため、平成27年12月4日から交換工事を実施しています。このため、データが欠測となることがあります。工事期間中は、代替として可搬型のモニタリングポスト等を設置し測定を行います。

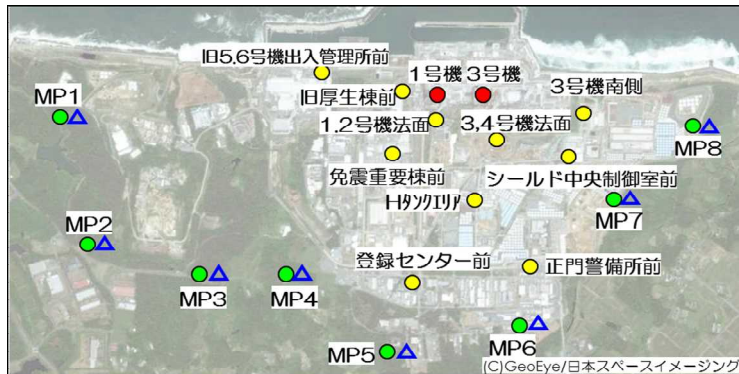
(参考1) モニタリングポストとダストモニタの設置地点

- : 作業管理報(1号機) $1.0 \times 10^{-3} \text{Bq/cm}^3$
警報 $5.0 \times 10^{-3} \text{Bq/cm}^3$
- : 警報1 $5.0 \times 10^{-5} \text{Bq/cm}^3$
警報2 $1.0 \times 10^{-4} \text{Bq/cm}^3$
- ▲ : 警報 $1.0 \times 10^{-5} \text{Bq/cm}^3$

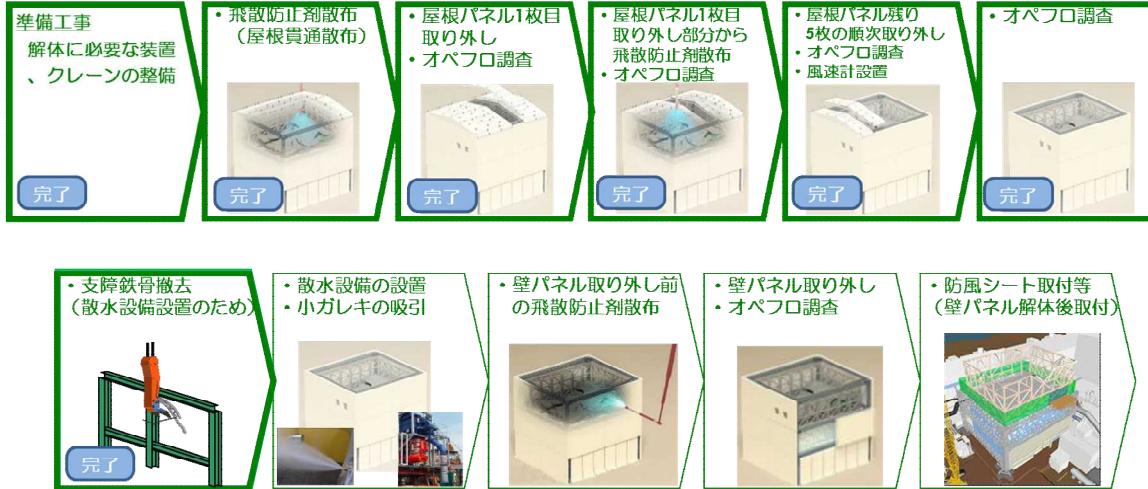
(3) 作業ステップ

現在実施中
