多核種除去設備等処理水希釈放出設備 及び関連施設等の設置工事の進捗状況について

2023年2月22日
東京電力ホールディングス株式会社

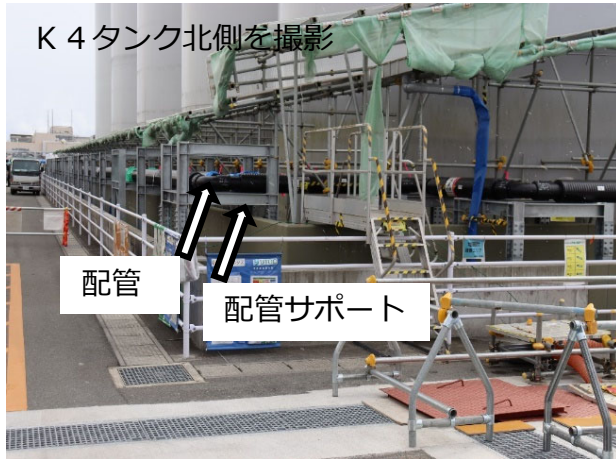
循環配管・サポート設置の状況

配管サポート・配管設置を実施中

- ・サポート設備
約540／約540m
- ・配管設備
約1,000／約1,000m
- 【移送設備】
- ・サポート設備
約1,328／約1,500 ※1 m
- ・配管設備
約1,268／約1,500 ※1 m

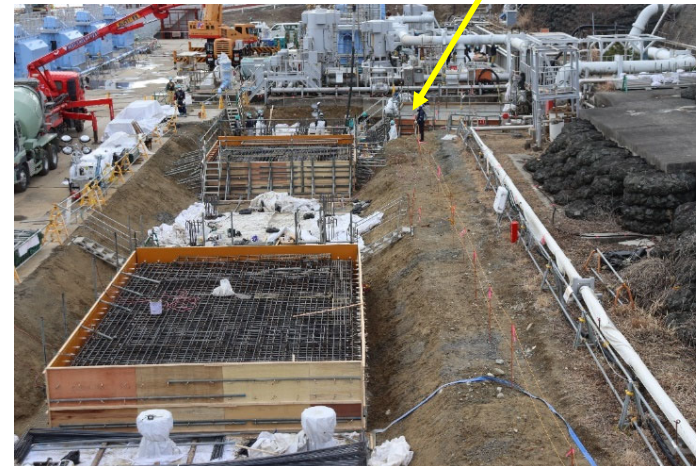
海水移送配管の基礎杭打設が完了し、基礎の躯体構築作業を行っています。

海水移送配管基礎の構築状況

- ・配管基礎 基礎構築
1/11基完了
- ・サポート設備
約0／約320m
- ・配管設備
約0／約320m
<2/20現在>

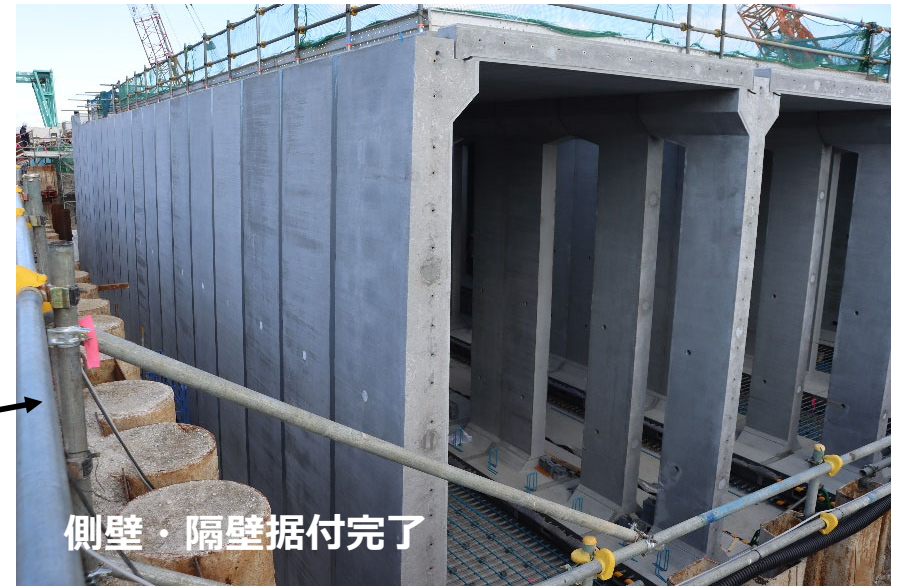
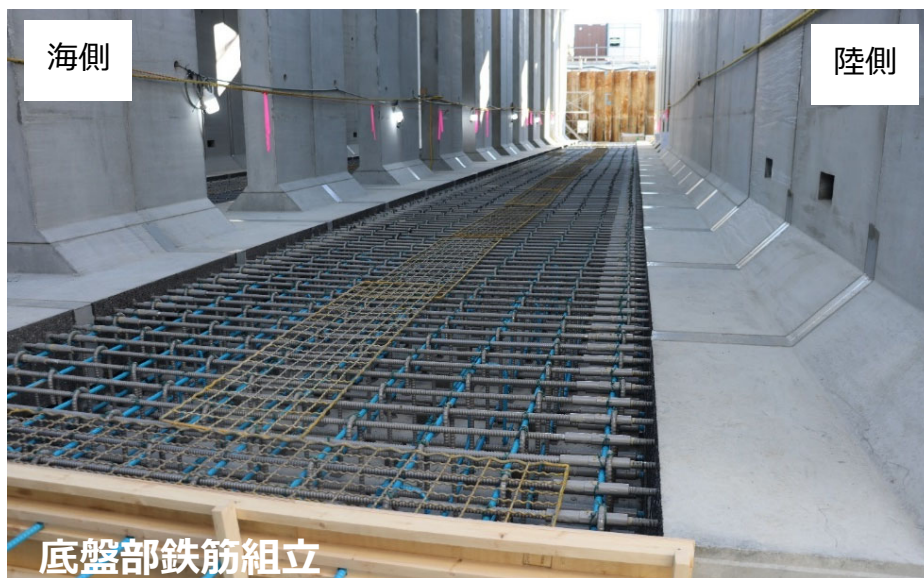
■ 希釈設備：放水立坑（上流水槽）

1月12日より、ブロック（構外製作）の据付組立を開始し、2月9日より底盤部のコンクリート打設を開始しています。

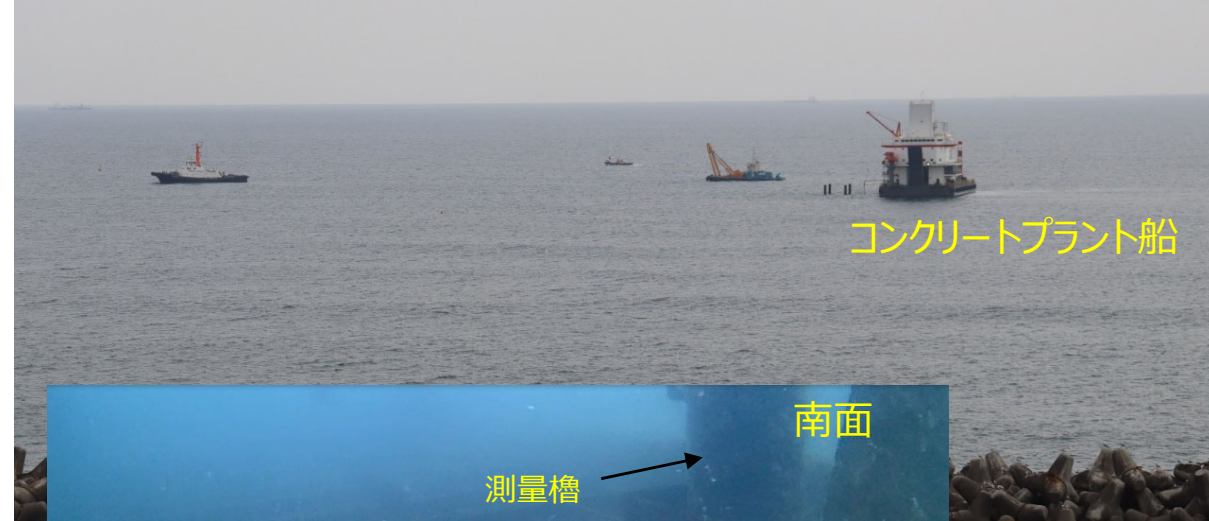
【参考】 測量櫓・シールドマシン（到達管） 撤去

■ 測量櫓撤去

- ケーソン設置位置が固定した後、起重機船にて測量櫓を撤去します。

■ シールドマシン（到達管）撤去

- シールドマシンが到達管に到達した後、到達管に備え付けられた注水バルブを操作し、トンネル内に海水を注水します。
- トンネル内が海水で満たされたことを確認し、到達管と放水口ケーソン接続部を切り離した後、起重機船にてシールドマシン（到達管）を撤去します。

今後、準備が整い次第、ケーソンに備え付けている仮設の測量櫓（左下図参照）の撤去、シールドマシンの到達後に到達管（左上図参照）の撤去を行う予定です。

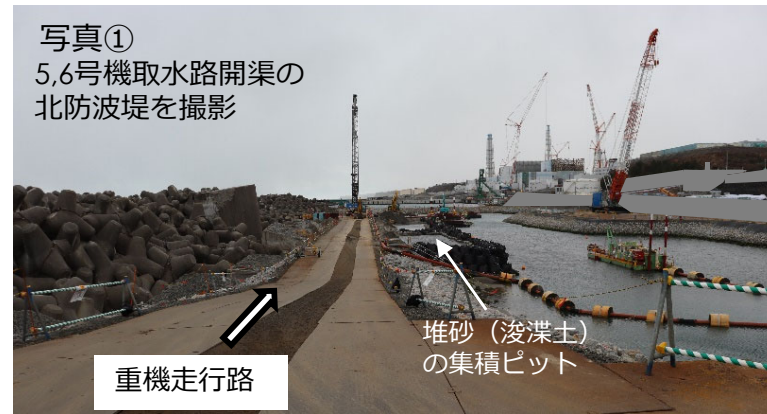
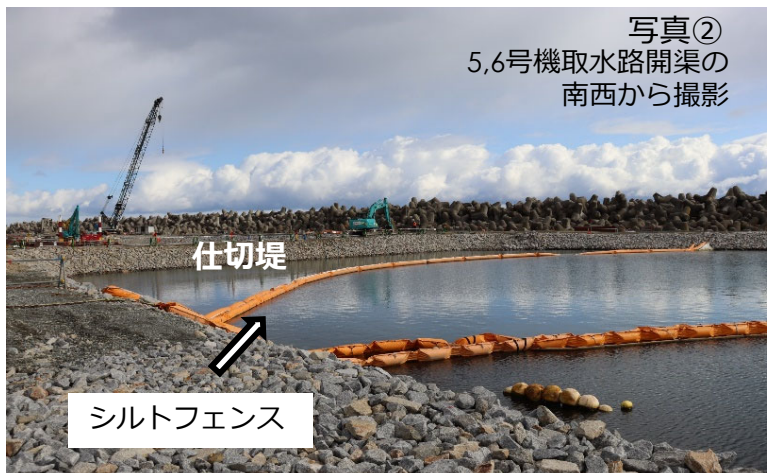
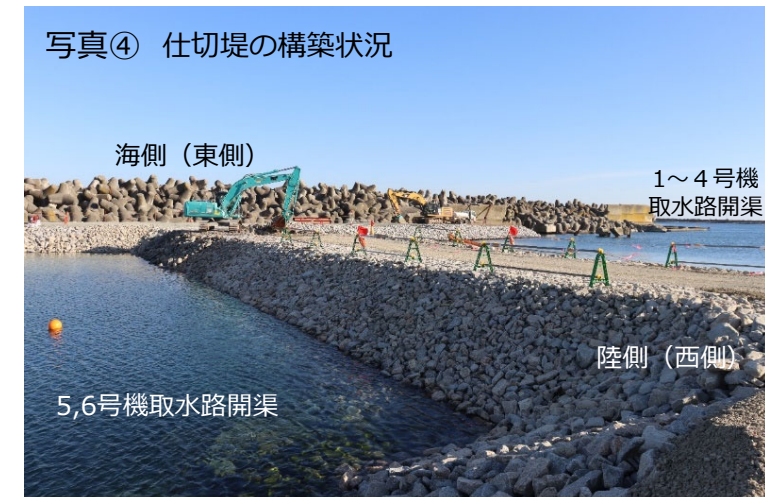
5,6号海側工事エリアでは、重機足場の造成が12月29日に完了し、1月5日より主に上流水槽構築用の重機足場として活用しています。取水路開渠内の堆砂の撤去（浚渫）および仕切堤の構築を並行して行うとともに、仕切堤構築後には透過防止工の撤去を予定しています。

5・6号機海側工事エリアの状況

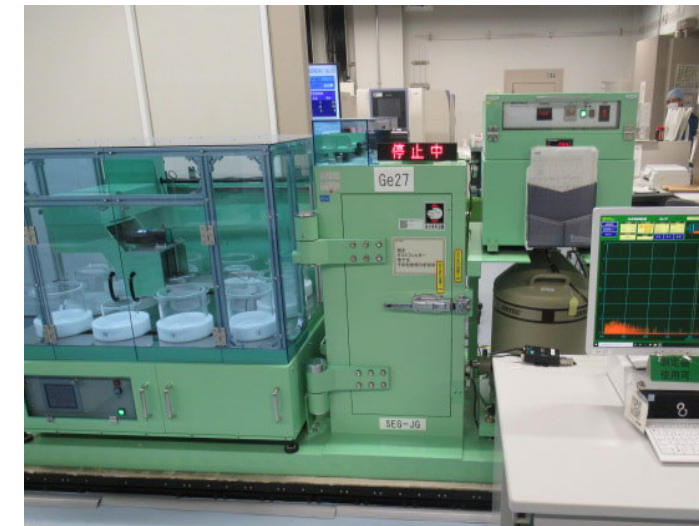
参考：既設ゲルマニウム半導体検出器
(写真は化学分析棟計測室内の装置)
