第 194 回「柏崎刈羽原子力発電所の透明性を確保する地域の会」

第194回「地域の会」定例会資料〔前回定例会以降の動き〕

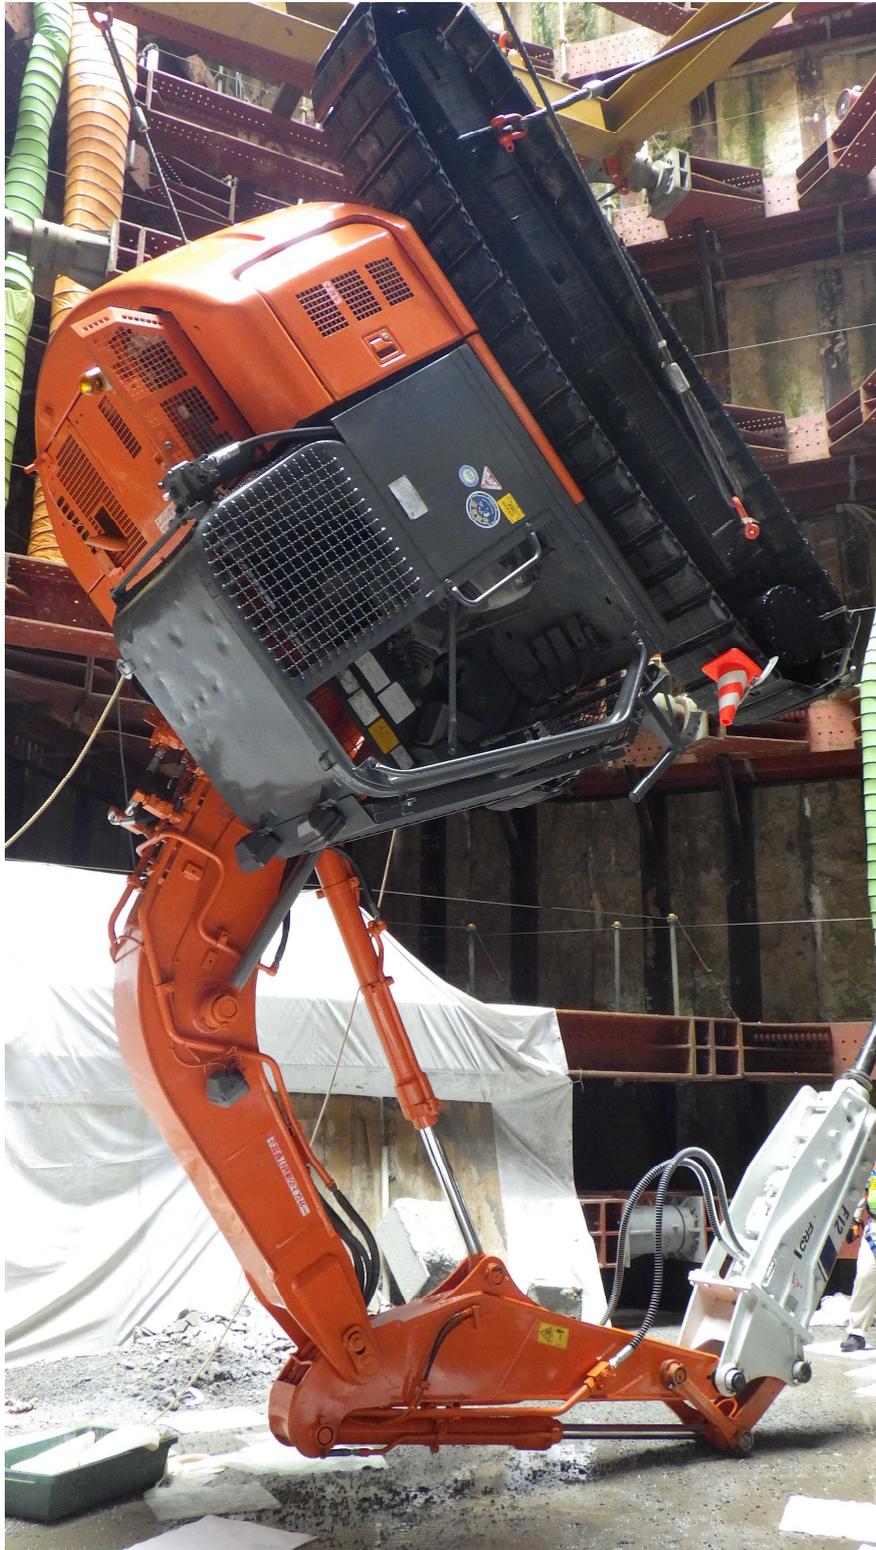
重機を下ろした状態

| 不適合の概要 | <p>2019年7月9日午前11時40分頃、7号機屋外にてクレーンによる重機の吊り下ろし作業を行っていたところ、重機（吊り荷）の天地が反転し、重機（吊り荷）から燃料（軽油）が漏れたことを確認したことから、柏崎市消防本部へ連絡（一般電話にて実施）しました。</p> <p>なお、一連の作業でけが人の発生はありません。</p> <p>（安全性、外部への影響） 漏れた油には放射性物質は含まれておらず、外部への放射能の影響はありません。 また、漏れた油は作業エリアでとどまっており環境への影響はありません。</p> | |
| 対応状況 | <p>現在、漏れた油の吸着処理を行うとともに防火対策を実施しています。 また、反転した重機（吊り荷）については今後、復旧方法を検討します。</p> <p>※7月9日16時38分頃、当該の重機については安定させるためコンクリート面に下ろした状態にしております。</p> | |
