## 第 199 回「柏崎刈羽原子力発電所の透明性を確保する地域の会」

## 第199回「地域の会」定例会資料〔前回定例会以降の動き〕

# 柏崎刈羽原子力発電所における 安全対策の取り組み状況について

# 燃料デブリ取り出しの検討状況について

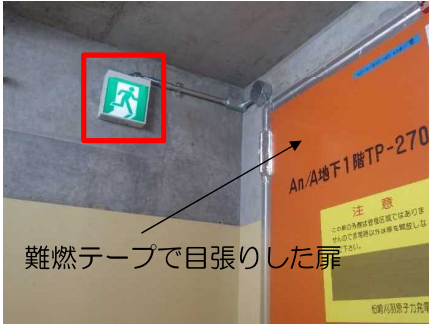
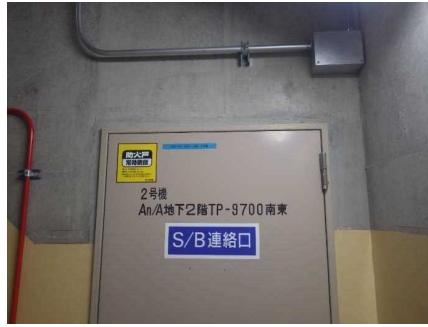
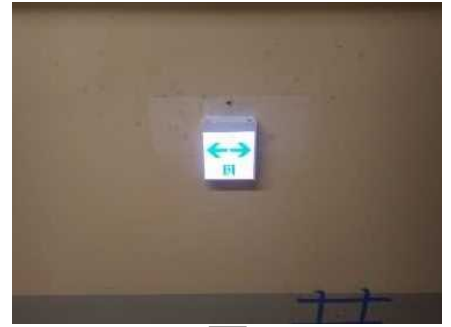
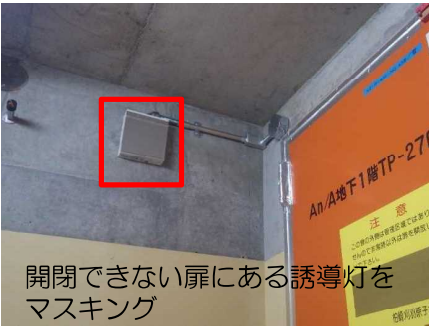
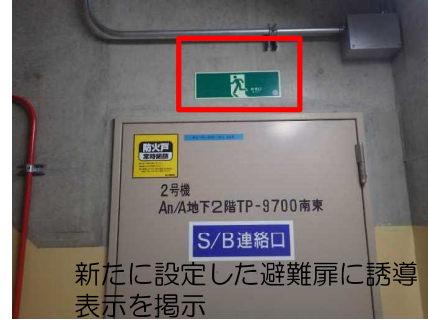
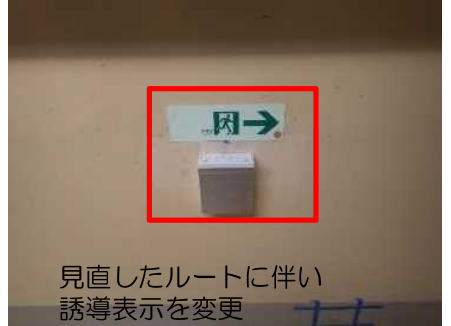
# <参考資料> 避難誘導表示変更例

【避難経路応急対策前】

【避難経路応急対策後】

No.	お知らせ日	号機	件名	内容
①	2019年 11月22日 11月28日	—	1～5号機および荒浜側焼却建屋（管理区域および非管理区域）避難経路扉の開閉に関する不適合について（区分Ⅲ）	<p><b>【事象の発生】</b>            当所は2011年3月11日に発生した福島第一原子力発電所事故を受けた緊急安全対策における浸水防止対策として、原子炉建屋や熱交換器建屋等の外部に面した扉（外部扉）の隙間に対してコーキング<sup>※</sup>処置を実施しました。            その後の調査において、2号機および4号機の計9箇所の扉は避難経路上の扉であり、11月22日時点においてもコーキング処置が施されたまま開放できない状態であることが確認されました。</p> <p>また、建屋内部の避難経路上の扉（内部扉）に類似事象がないか調査したところ、1号機や荒浜側焼却建屋等で気密処理を目的にコーキング処置等を行っているものを計5箇所確認しております。</p> <p>本件については、建築基準法および消防法に抵触するものと考えており、2019年11月22日、関係行政機関へ報告いたしました。</p> <p>その後、内部扉については、調査を継続しており、11月28日までに新たに2箇所（計7箇所）開閉できない箇所があることを確認しております。</p> <p><b>※コーキング</b>            建築物において、気密性や防水性向上を目的として、隙間を目地材などで充填すること。</p> <p>外部扉については、速やかにコーキング処置を除去し、避難経路を確保しました。            内部扉については、類似箇所について詳細調査を継続し、適宜避難経路の見直しなどを行ってまいります。</p> <p style="text-align: right;">（2019年11月28日までにお知らせ済み）</p> <p><b>【対応状況】</b>            類似箇所の詳細調査を12月24日まで行い、11月28日以降新たに5箇所の避難経路上の扉で開放できない状態を確認しました。5箇所のうち、これまで同様にコーキング処置等により開閉できない内部扉が1箇所、障害物等により開閉できない、または、開閉に支障のある扉が4箇所（外部扉1箇所、内部扉3箇所）となり、これにより合計21箇所（外部扉10箇所、内部扉11箇所）の開閉できない、または、開閉に支障のある避難経路扉を確認しました。            本日、関係行政機関へ原因と対策を取りまとめ報告しました。</p> <p><b>【対策】</b>            浸水防止対策を目的としていた外部扉9箇所については、コーキング処置を除去していますが、今後、止水性の高いパッキンに変更します。            気密処理等を目的としていた内部扉8箇所については、避難誘導灯の本設化を行い新たな避難ルートを設ける等の対策を実施しております。            障害物等により開閉できない扉4箇所については、すでに障害物撤去等の対応を行い扉が開閉できるようにしております。</p> <p style="text-align: right;">（下線部：2020年1月8日補記）</p>

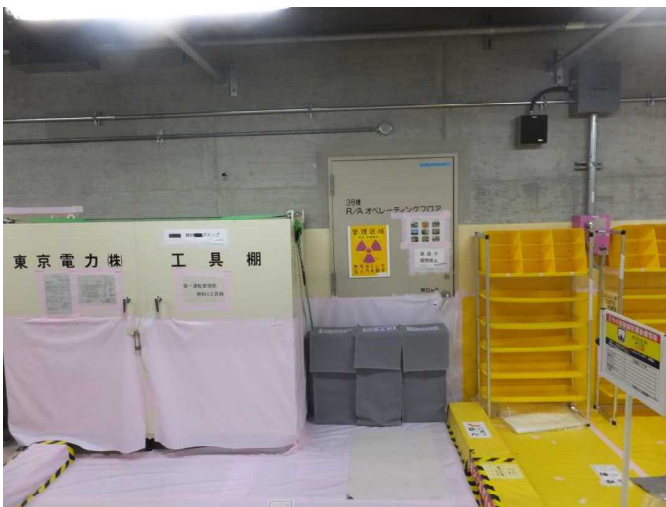
## 障害物により開閉できない、または、開閉に支障のある扉の例

3号機 原子炉建屋最上階

6/7号機 サービス建屋

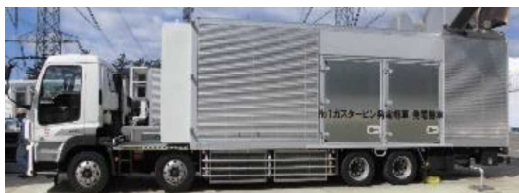
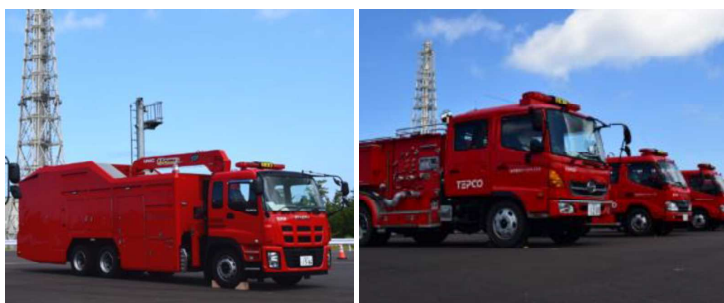
- 電源喪失時も原子炉の冷却が可能となるよう、高圧代替注水設備の設置、消防車や大容量送水車の配備等、冷やす機能を多様化、多重化

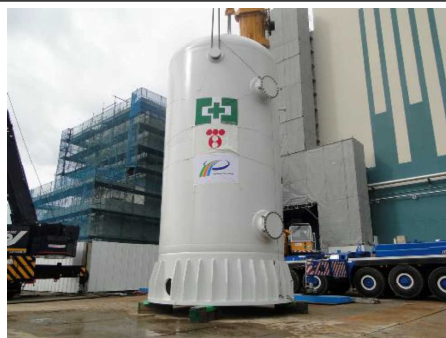
- 既存の除熱システムに加えて、圧力容器と格納容器内の除熱が可能な「新除熱システム」を開発し設置  
審査では、フィルタバントと同等以上の効果があり、バントに優先して使用すべき設備として評価され、他のBWRプラントにも設置を義務付け
- 万が一のバントに備え、放射性物質の放出を大幅に低減するフィルタバント装置を設置

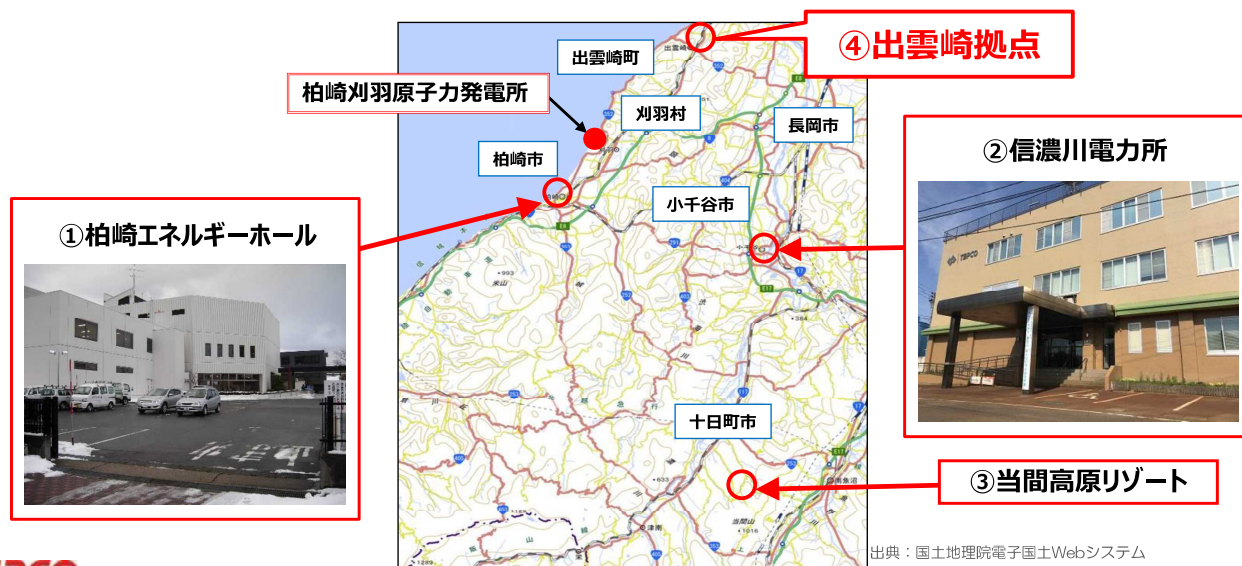
<災害対策支援拠点の整備>

- 原子力発電所の災害対策（事故の収束や拡大防止）を支援するため、必要な資機材を保管・調達し、発電所へ送り出したり、対応要員の往來を管理するための拠点
- 現在、当社では、柏崎エネルギーホール、信濃川電力所、当間高原リゾートの3拠点を整備
- 上記に加え、発電所から北東方向の出雲崎町にも支援拠点を整備し、多重化することで、支援活動の強化を図る（整備完了目標は2020年1月頃を予定）

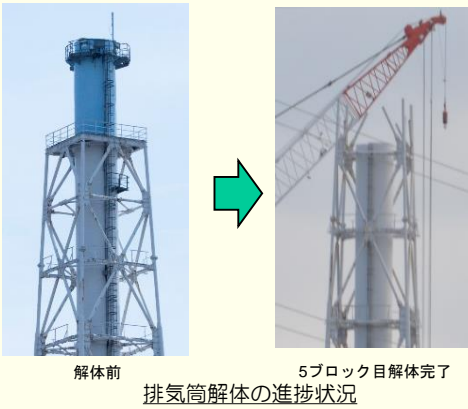
## 1/2号機排気筒5ブロック目を解体

1/2号機排気筒は、12月4日に4ブロック目の解体を完了し、作業干渉のため停止していたサブドレンを12月6日に復旧しました。

その後、これまでの作業の振り返りを行い、全体工程を精査した結果、解体完了時期は2020年5月上旬頃※となる見込みです。

12月16日より5ブロック目の解体を進め、19日に解体を完了しました。

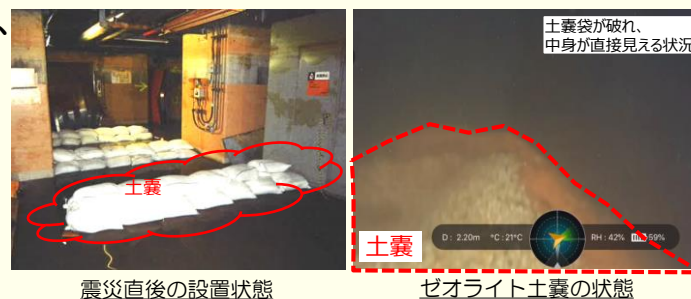
## 高温焼却炉建屋地下階の土嚢袋の状態を確認

震災直後の汚染水対策のために設置した高温焼却炉建屋地下階のゼオライト土嚢の状態確認等を目的に、水中ドローンを用いた線量調査と目視確認を12月3日から開始しました。

調査の結果、土嚢袋が破れていることやこれまでの調査範囲において土嚢の表面線量が、最大約4,000mSv/hであることを確認しました。

今回の調査で得られた結果を基に、今後、地下階露出時の線量影響評価を行う計画です。

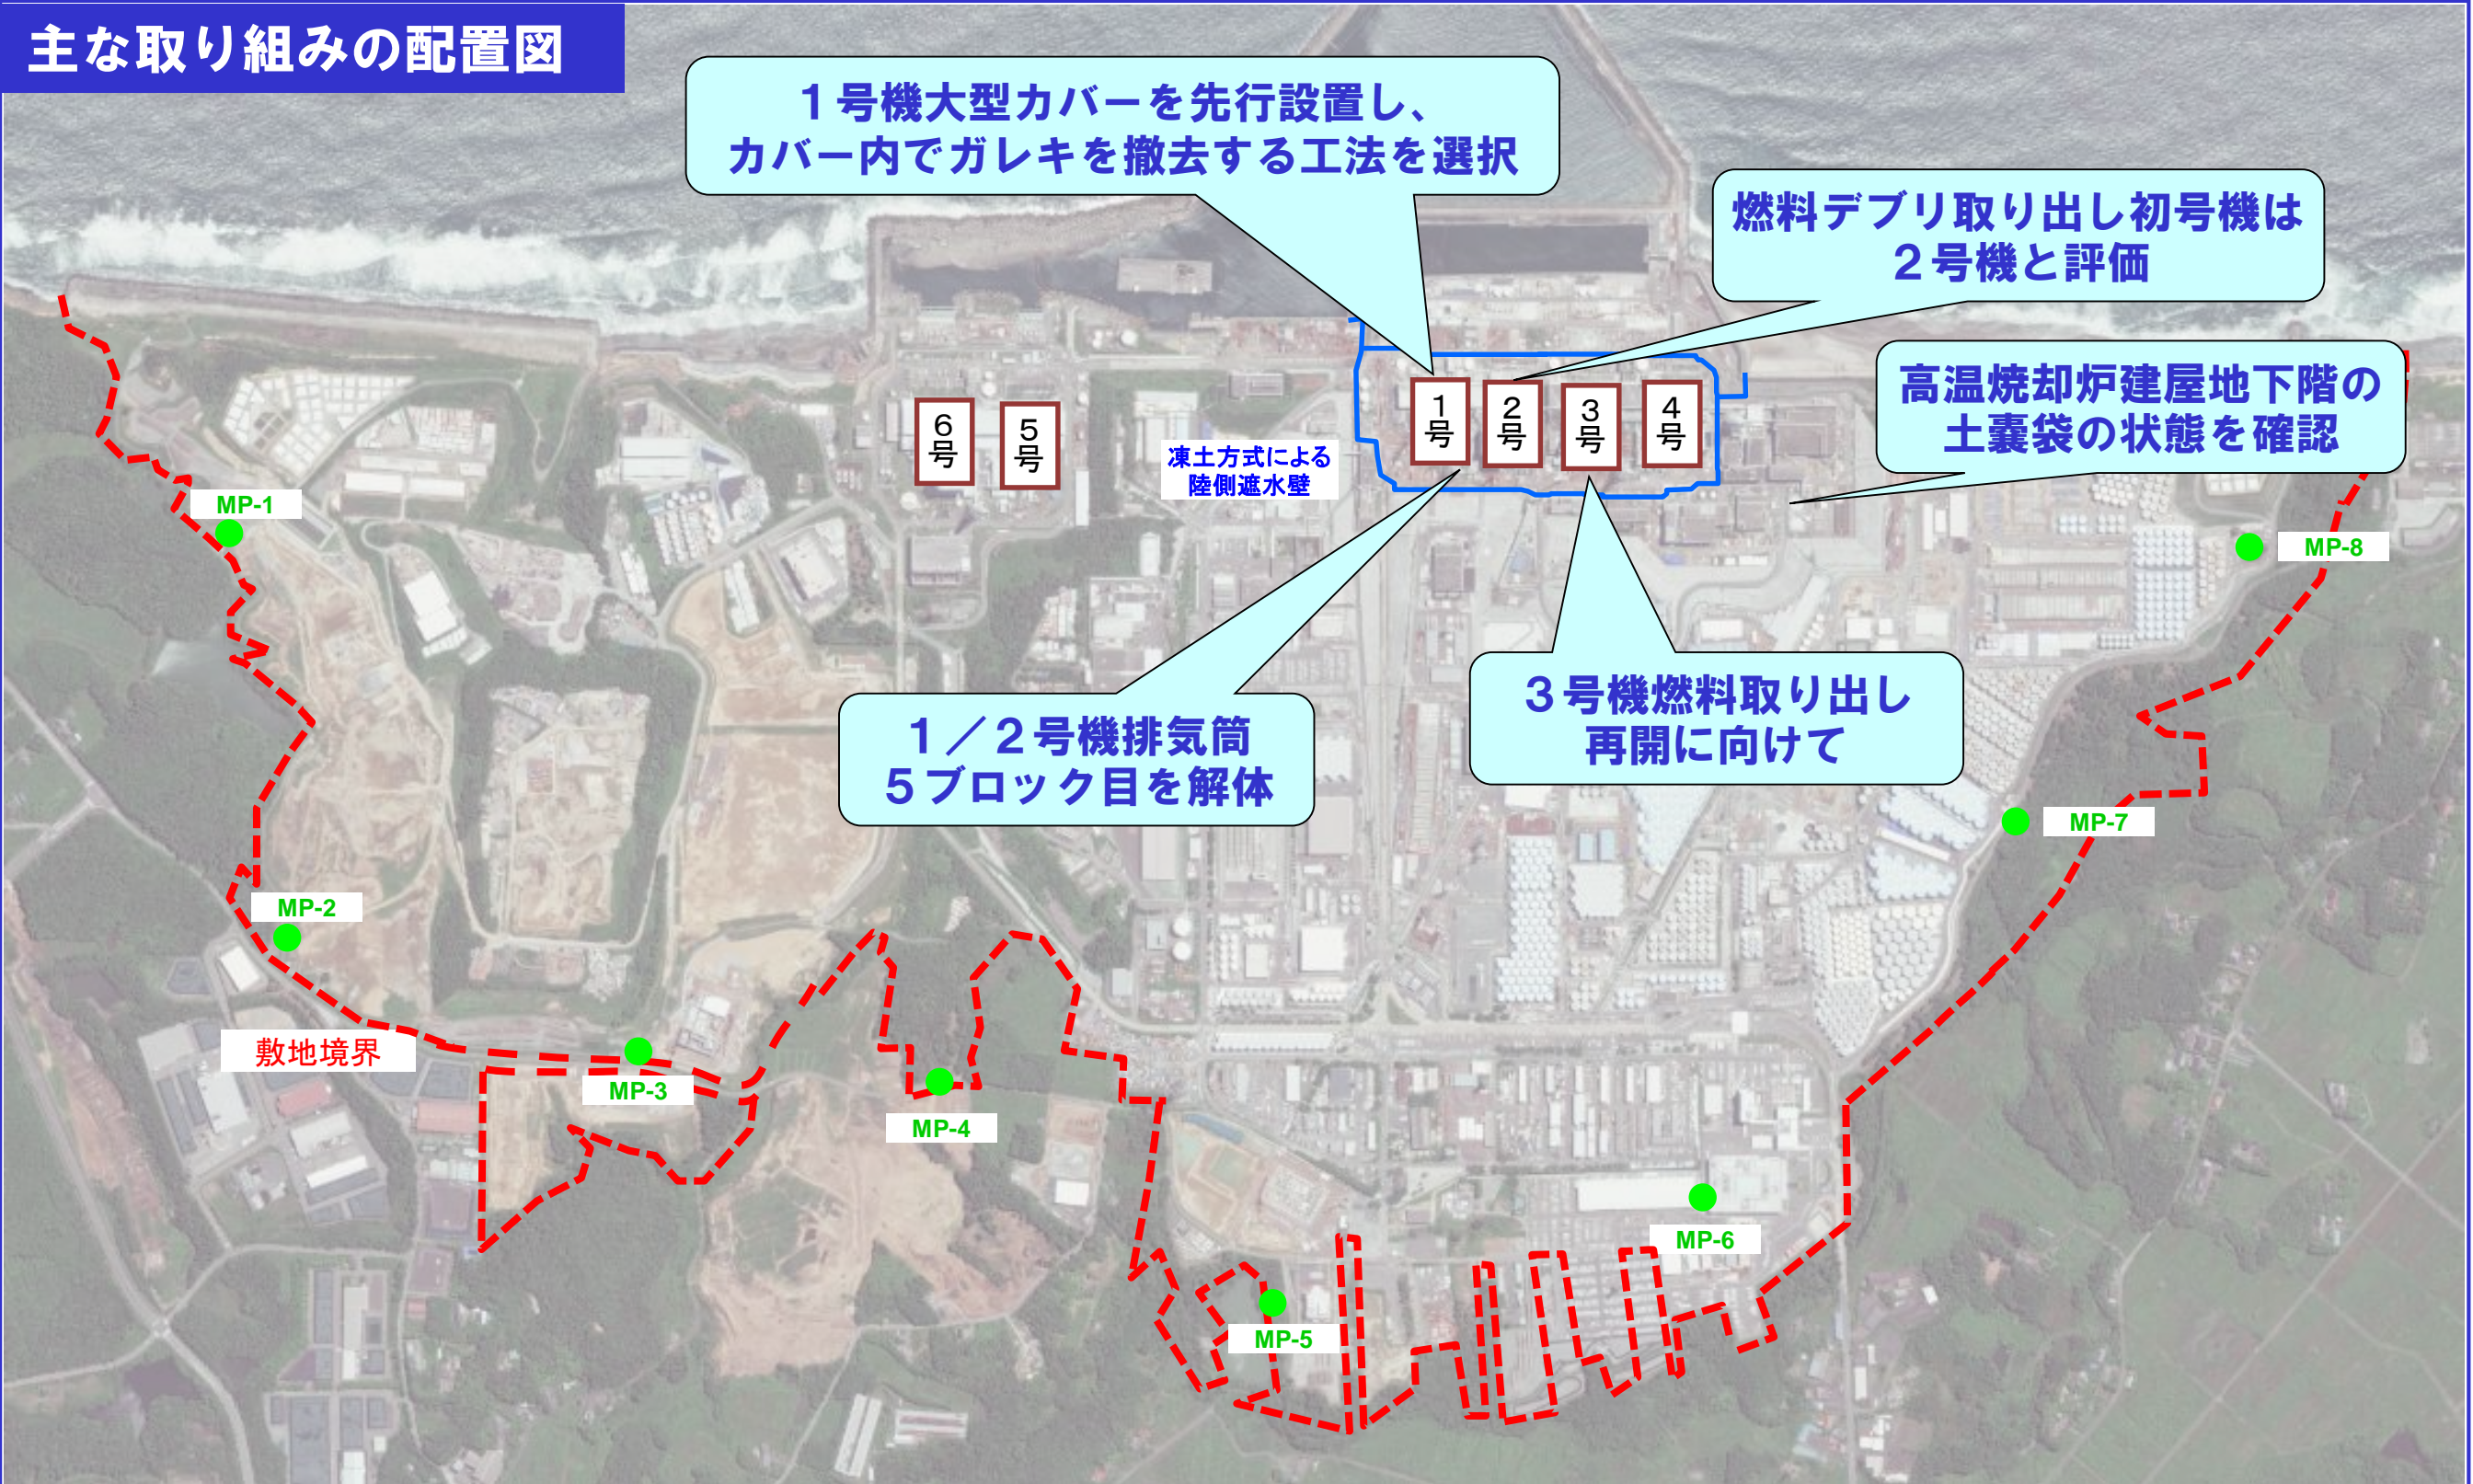
# 主な取り組みの配置図

※モニタリングポスト (MP-1~MP-8) のデータ  
 敷地境界周辺の空間線量率を測定しているモニタリングポスト(MP)のデータ(10分値)は0.400 $\mu$ Sv/h~1.315 $\mu$ Sv/h(2019/11/27~2019/12/17)。MP-2~MP-8については、空間線量率の変動をより正確に測定することを目的に、2012/2/10~4/18に、環境改善(森林の伐採、表土の除去、遮へい壁の設置)の工事を実施しました。環境改善工事により、発電所敷地内と比較して、MP周辺の空間線量率だけが低くなっています。MP-6については、さらなる森林伐採等を実施した結果、遮へい壁外側の空間線量率が大幅に低減したことから、2013/7/10~7/11にかけて遮へい壁を撤去しました。
