第232回「地域の会」定例会資料〔前回定例会以降の動き〕

- ・9月14日 3・4号機サービス建屋地下1階ダクト穴からの空気の流れの確認について
(公表区分：Ⅲ) [P. 2]
- ・9月21日 1号機港湾内への油の流出の可能性について (公表区分：Ⅲ) [P. 4]
- ・9月27日 保安規定対象記録の未保存について (公表区分：Ⅲ) [P. 6]

- ・9月20日 特別高圧・高圧の料金メニュー（標準メニュー）の見直しについて [P. 7]
- ・9月22日 6/7号機非常用ディーゼル発電機の24時間運転試験について [P. 10]
- ・9月22日 7号機の安全対策工事一部未完了を受けた総点検について [P. 12]
- ・9月30日 原子力改革の進捗状況について [P. 20]

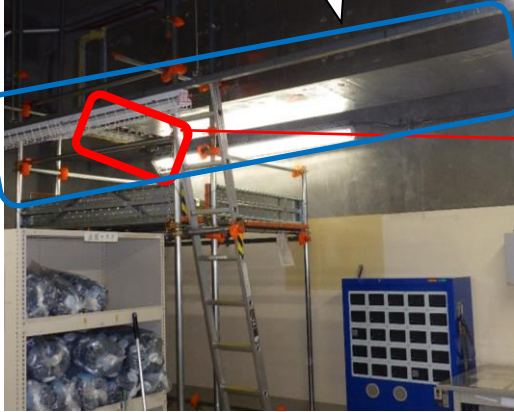
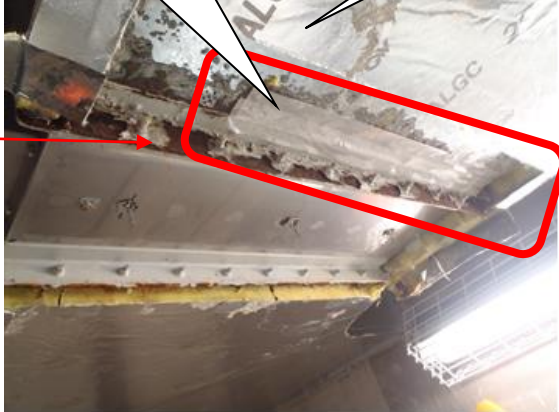
号機	3・4号機	
件名	サービス建屋地下1階ダクト穴からの空気の流れの確認について	
不適合の概要	<p>2022年9月13日午前10時20分頃、管理区域で作業するための保護衣・保護具の保管室（管理区域）にて、協力企業作業員が、「点検のため保温材を外した際に空調ダクトに穴（直径1cm程度、2箇所）が開き、その穴から空気が吸引されていること」を確認しました。</p> <p>10時50分頃、テープによる応急処置を実施し、当該穴からの空気の吸引は停止しております。</p> <div style="display: flex; justify-content: space-around; align-items: center;"> <div style="text-align: center;"> <p>空調ダクト</p>

<p><保護衣・保護具の保管室></p> </div> <div style="text-align: center;"> <p>当該部(応急処置済)</p>

<p><該当箇所></p> </div> <div style="text-align: center;"> <p>保温材</p> </div> </div>	
安全上の重要度／損傷の程度	<p><安全上の重要度></p> <p>安全上重要な機器等 / その他</p>	<p><損傷の程度></p> <p><input type="checkbox"/> 法令報告要</p> <p><input checked="" type="checkbox"/> 法令報告不要</p> <p><input type="checkbox"/> 調査・検討中</p>
対応状況	<p>その後、当該ダクトから吸引された空気が非管理区域側へ流れていたことが判明したため、ダクト穴周辺で放射能測定を実施し、汚染がないことを確認しております。</p> <p>なお、本事案の原因等については、現在調査中です。</p>

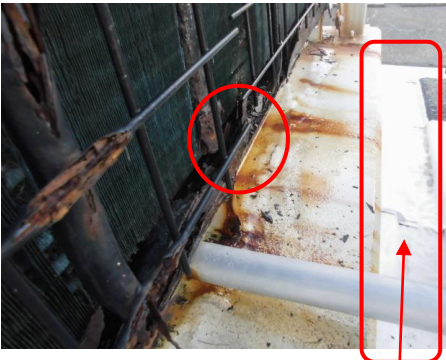
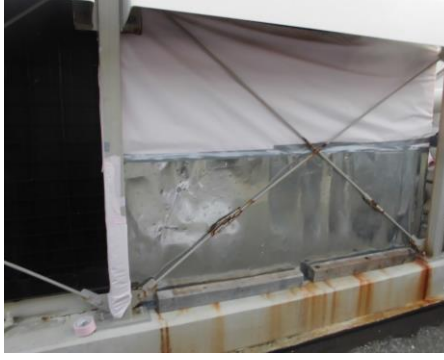
号機	1号機	
件名	港湾内への油の流出の可能性について	
不適合の概要	<p>2022年9月12日、1号機屋外に設置している空調設備（非管理区域）において、微量の油漏れがあり、設備の停止および油漏れ箇所の養生等を実施しておりました。 （不適合情報として9月20日当社ホームページへ掲載済）</p> <p>9月20日、9時34分頃、当該設備の状況確認をした当社社員が、空調設備の養生箇所から油膜が広がっていることを確認しました。</p> <p>油膜については、吸着マットによる回収を実施していますが、油膜は排水路に通じていたことから、極僅かに（数十cc程度）港湾内に到達した可能性もあり、10時45分に長岡地域振興局に報告しました。</p> <div style="display: flex; justify-content: space-around; align-items: flex-start;"> <div style="text-align: center;">

<p>漏えい箇所</p> </div> <div style="text-align: center;">

<p>養生シートとブリキ板による養生</p> </div> </div> <div style="text-align: center; margin-top: 10px;">

<p>排水溝 （吸着マットで養生）</p> </div>	
安全上の重要度／損傷の程度	<p><安全上の重要度></p> <p>安全上重要な機器等 / その他</p>	<p><損傷の程度></p> <p><input type="checkbox"/> 法令報告要</p> <p><input checked="" type="checkbox"/> 法令報告不要</p> <p><input type="checkbox"/> 調査・検討中</p>
対応状況	<p>今後、本事案の原因調査を実施し、再発防止対策を講じてまいります。</p>

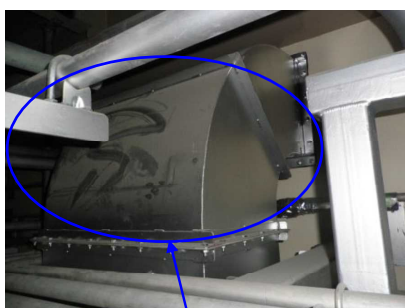
a. 7号機原子炉建屋 空調ダクト

貫通部に止水処理が必要

- 貫通部総点検及び使用前事業者検査の準備を並行して進めていく中で、浸水防護処理が不足している貫通部を追加で2件（9箇所）確認
- 問題点は、工事組織間で相互確認等を行わなかったこと（組織間連携の問題）
- 当該箇所については、今後、それぞれ浸水防護処理、サポート強化を実施

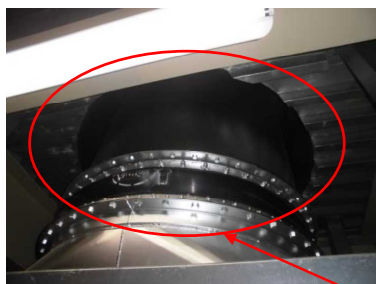
c. 6・7号機廃棄物処理建屋

貫通部周りに耐火材の設置が必要

- 貫通部総点検の中で、火災防護処理が不足している貫通部を追加で4箇所確認
- 問題点は、工事組織間で相互確認等を行わなかったこと（組織間や当社・メーカー間の連携の問題）
- 当該箇所については、今後、火災防護処理を実施

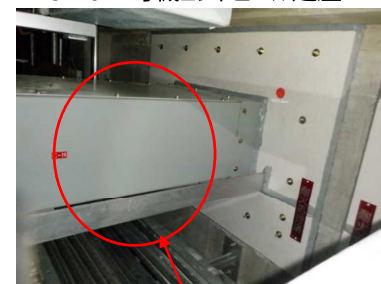
e. 6・7号機コントロール建屋

貫通している外箱に耐火処理が必要

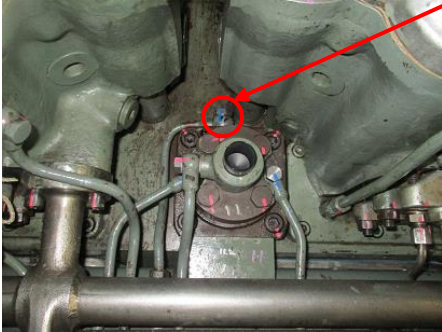
号機	2号機	
件名	高圧炉心スプレイ系ディーゼル発電機の燃料配管からの油漏れについて	
不適合の概要	<p>2022年10月4日、2号機原子炉建屋付属棟地下1階、高圧炉心スプレイ系ディーゼル発電機*室（非管理区域）にて、点検後の復旧作業に伴い燃料タンクからディーゼル機関への燃料（軽油）の通油作業を実施していたところ、燃料配管の継ぎ手部分から油漏れを確認したことから、通油作業を中止するとともに公設消防へ連絡しました。</p> <p>現在、油漏れは停止しており、漏れ出た量は約100Lと推定しています。</p> <p>なお、油の外部等への流出はなく、環境への影響はありません。</p> <p>* 高圧炉心スプレイ系ディーゼル発電機 外部電源喪失時に高圧炉心スプレイ系で使用する負荷へ電源を供給するための非常用の発電機</p> <div style="display: flex; justify-content: space-around; align-items: center;">

<div style="text-align: center;"> <p>漏えい箇所</p>

<p>概略図</p> <p>燃料タンク室</p> <p>燃料タンク</p> <p>発電機</p> <p>ディーゼル機関 ※上から見た図</p> <p>高圧炉心スプレイ系 ディーゼル発電機室</p> </div> </div>	
安全上の重要度／損傷の程度	<p><安全上の重要度></p> <p>安全上重要な機器等 / その他</p>	<p><損傷の程度></p> <p><input type="checkbox"/> 法令報告要</p> <p><input type="checkbox"/> 法令報告不要</p> <p><input checked="" type="checkbox"/> 調査・検討中</p>
対応状況	<p>今後、油が漏れた原因を調査し、再発防止対策を講じてまいります。</p>

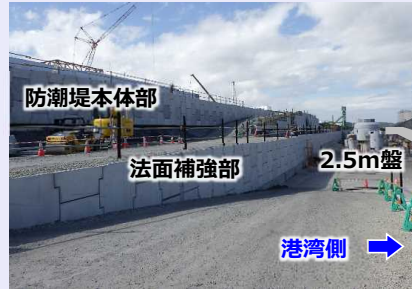
<防潮堤本体施工の様子>

日本海溝津波防潮堤は、2023年度の完成に向けて作業を進めており、防潮堤本体の設置は約30%完了しました。

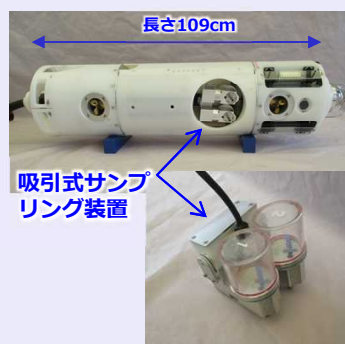
<調査装置ROV-E (堆積物サンプリング用)>

後半調査では、ROVが浮上可能及びセンサ等を吊り下ろし可能なエリアを選定し、堆積物デブリ検知・評価、サンプリング、3Dマッピングを実施します。

また、ペDESTAL内部や壁部の目視調査を実施し、更なる知見の拡充を図ります。

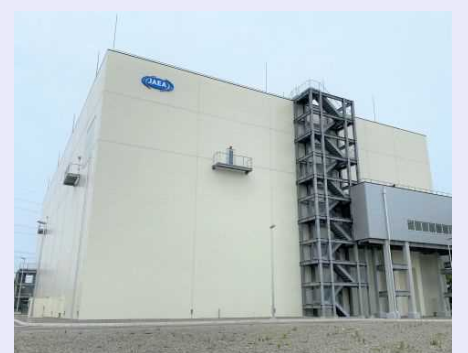
<放射性物質分析・研究施設第1棟>

放射性物質分析・研究施設第1棟において放射性物質の取扱作業の準備が整ったことから、10月1日より放射性物質を用いた分析作業を開始します。

運用開始後は、標準線源（RI）を用いた手順の確認から開始し、順次、固体廃棄物の性状把握に向けた分析を開始する予定です。

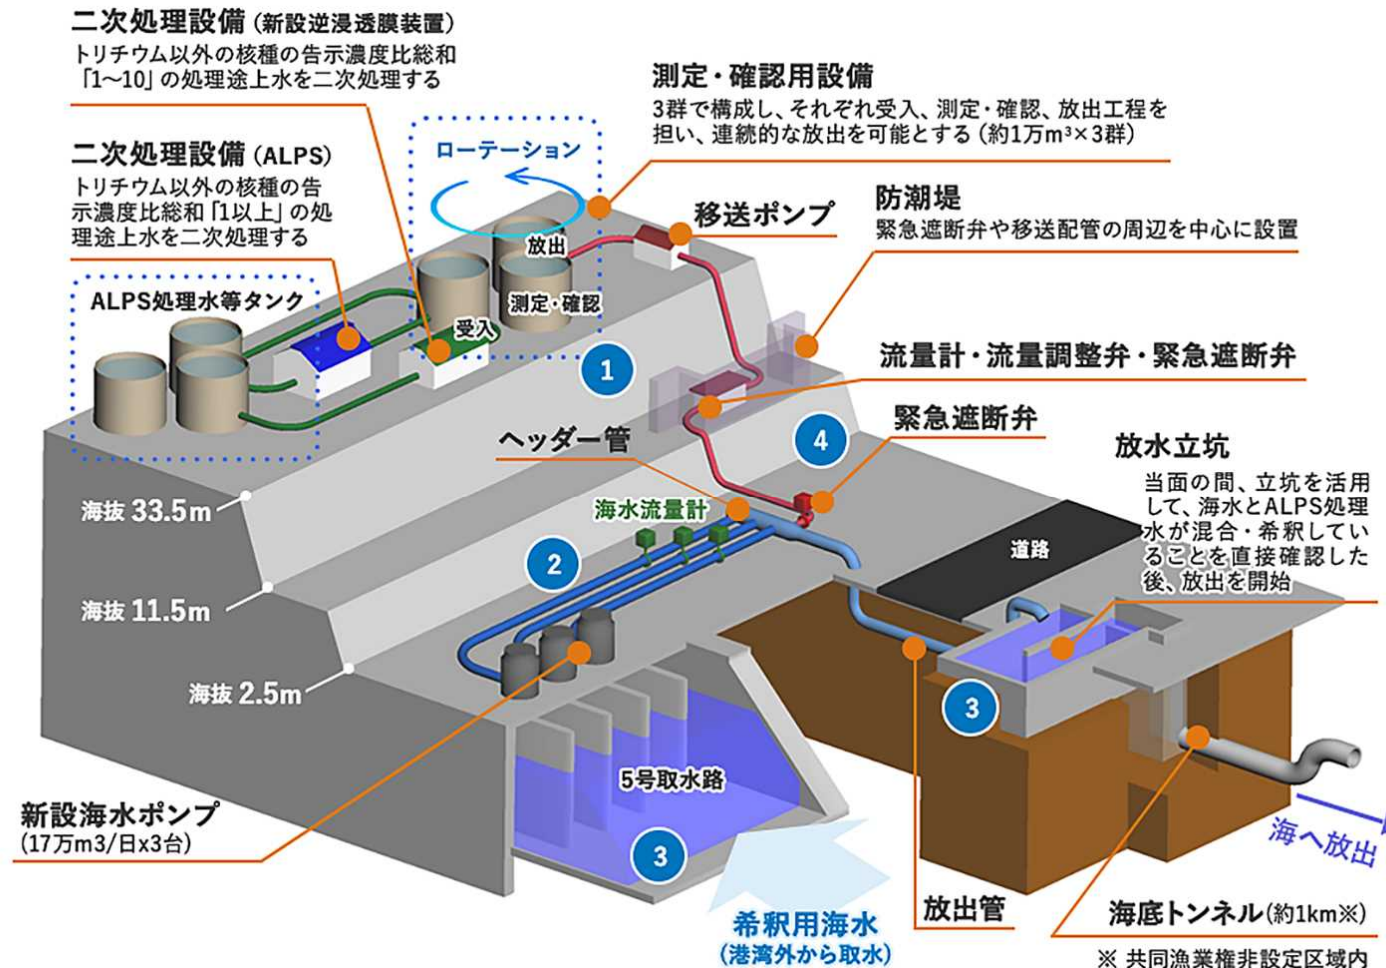
安全確保のための設備の全体像

- 安全性の確保を大前提に、風評影響を最大限抑制できるよう、①希釈する前の段階で安全に関する基準を満足することを確認、②除去できないトリチウムは大量の海水で希釈、③放出した水の再循環を抑制、④異常時には放出を停止する設備設計としています。
