第237回「地域の会」定例会資料〔前回定例会以降の動き〕

7号機循環水系配管の再点検について

7号機における原子炉系主要設備の健全性確認について

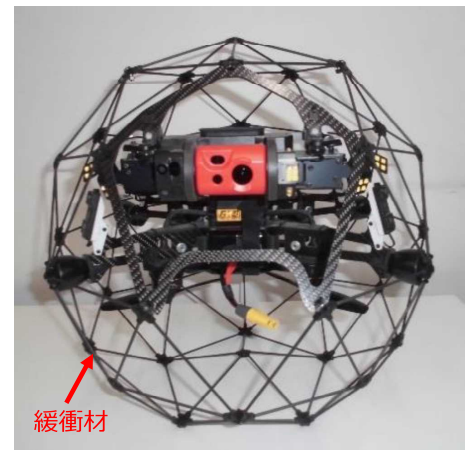
点検に使用するドローン

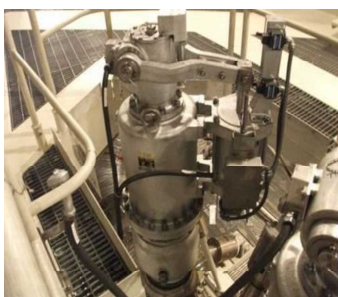
④主蒸気逃がし安全弁

④主蒸気逃がし安全弁：主蒸気隔離弁が閉まった際に、原子炉の蒸気を圧力抑制プールに逃がし、原子炉圧力を低下させることで、低圧注水を行えるようにするための弁

- 主蒸気隔離弁の動作確認および漏えい確認
- 主蒸気逃がし安全弁の動作確認

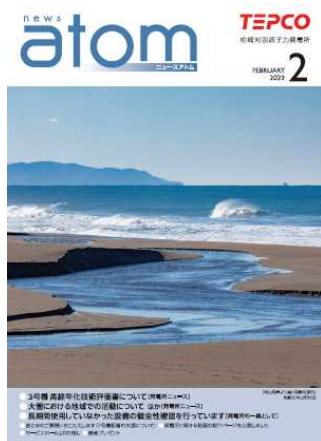
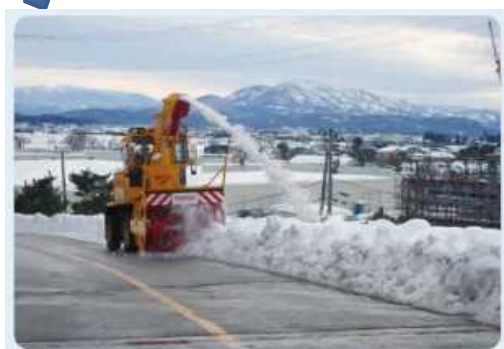
発電所周辺道路の除雪については、協力企業の皆さんにもご協力をいただきながら、凍結防止剤の散布や積雪量に応じた除雪を行っておりますが、今年度は新たにロータリ除雪車を1台導入して、2022年12月の大雪の際に活用しました。
引き続き、周辺道路の渋滞をできる限り発生させないよう、円滑な車両通行の維持に努めてまいります。

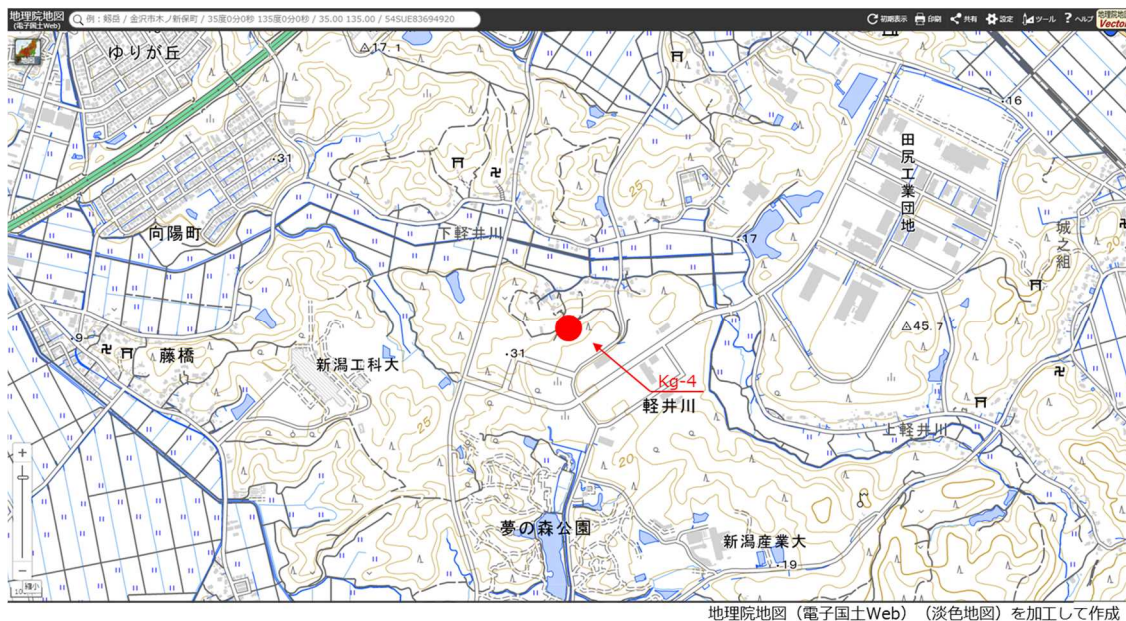
このうち、ボーリング Kg-4 地点の詳細な位置は次のとおりです。

- 当社は、ボーリング Kg-4 地点において、深度約 13m（標高約 17m）で安田層と古安田層の境界を確認しております。なお、ボーリング柱状図は、日本地球惑星科学連合 2021 年大会において既に公表しております。

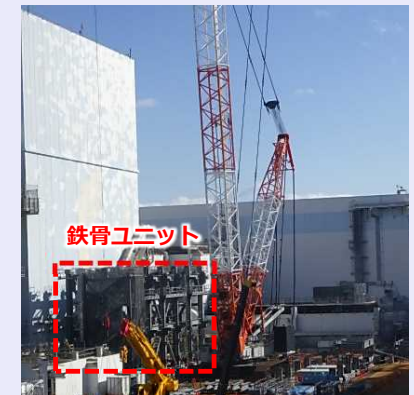
<2号機原子炉建屋南側ヤード全景（撮影日：2023.2.10）>

建屋外では、構外の低線量エリアにて組み立てた鉄骨を構内に搬入し、1月23日より原子炉建屋南側において燃料取り出し用の構台の鉄骨の組み立て工事を開始しました。

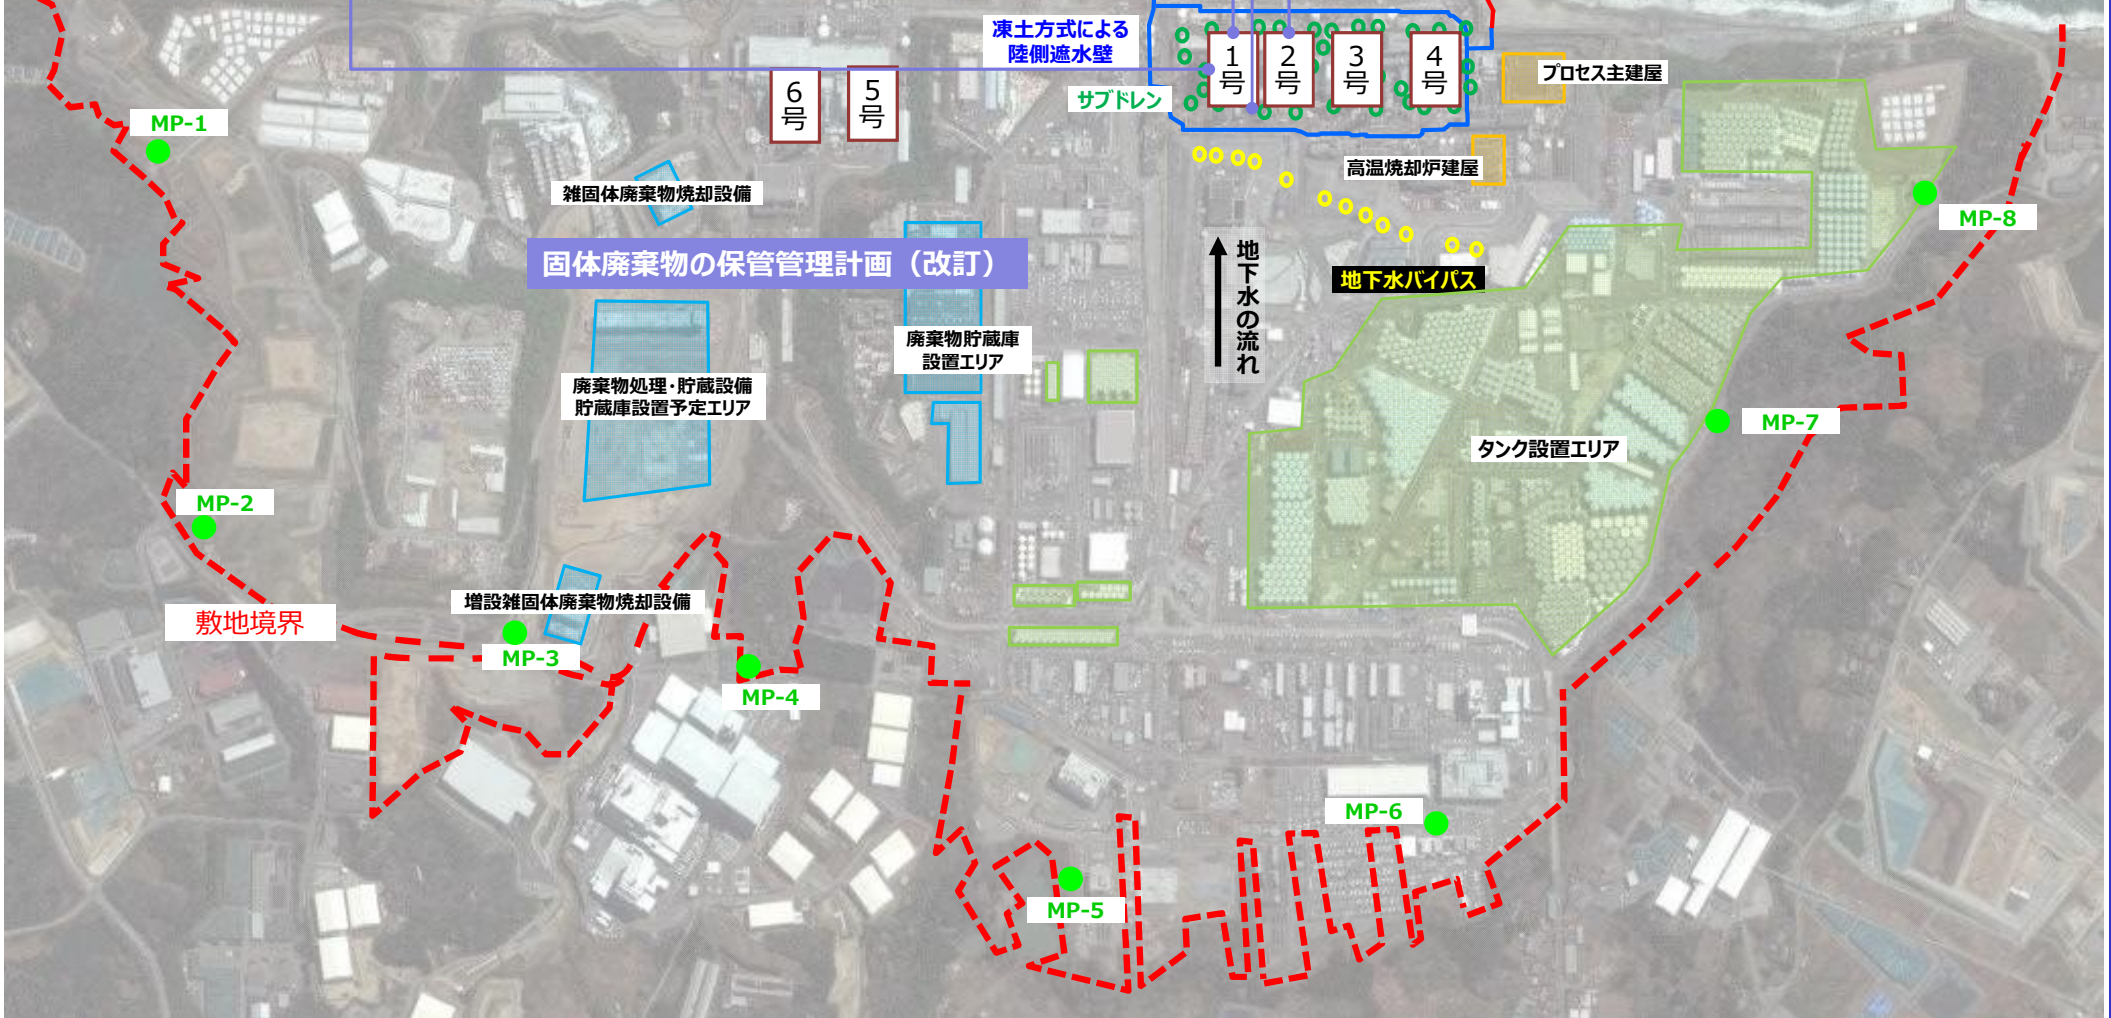
主な取組の配置図

多核種除去設備等処理水の取扱いに関する
実施計画変更認可申請書の一部補正について

1号機 使用済燃料取り出しに向けた
大型カバー設置工事の進捗について

1号機 原子炉格納容器（PCV）内部調査
（後半）の状況について

1/2号機 SGTS配管一部撤去作業の再開に向け
た進捗状況

2号機 燃料取り出しに向けた工事の進捗について
