## 第238回「地域の会」定例会資料〔前回定例会以降の動き〕

東京電力ホールディングス(株) 柏崎刈羽原子力発電所

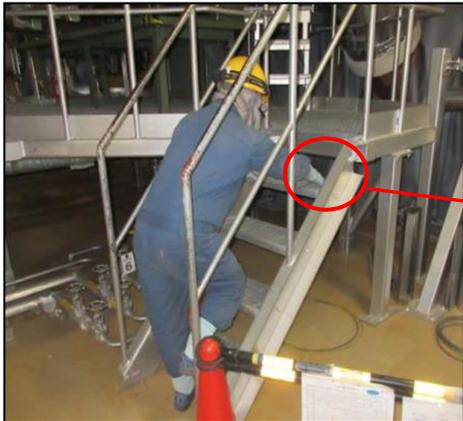
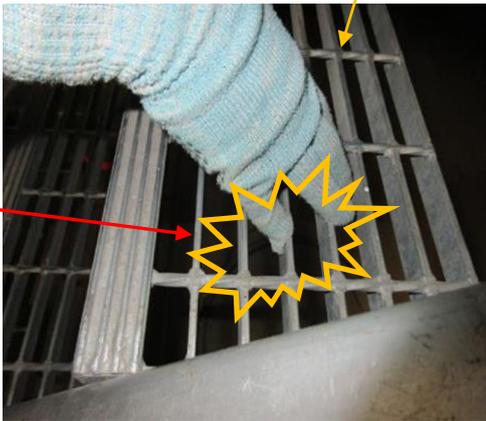
号機	6号機	
件名	タービン建屋（管理区域）におけるけが人の発生について	
不適合の概要	<p>2023年3月29日午後4時18分頃、6号機タービン建屋1階タービンバイパス弁*1エリア（管理区域）で耐震強化工事に従事していた協力企業作業員が、鋼材を運搬中に階段で躓き体勢を崩し、グレーチング*2に右手をついた際に小指を負傷したことから、午後5時25分に業務車にて病院へ搬送しました。</p> <p>なお、本人は意識があり、身体汚染もありません。</p> <p>*1 タービンバイパス弁 負荷変動時などに原子炉で発生した蒸気が主タービンの必要とする流量以上となった場合に主タービンをバイパスし、直接主復水器へ送気して原子炉圧力を一定に保つ役割の弁。</p> <p>*2 グレーチング 金属で作られた格子状の床</p> <div style="display: flex; justify-content: space-around; align-items: center;">

</div> <p style="text-align: center;">けがの発生状況 (グレーチングに右手をついた際に小指を負傷)</p>	
安全上の重要度／損傷の程度	<p>&lt;安全上の重要度&gt;</p> <p>安全上重要な機器等 / <span style="border: 1px solid black; border-radius: 50%; padding: 2px;">その他</span></p>	<p>&lt;損傷の程度&gt;</p> <p><input type="checkbox"/> 法令報告要</p> <p><input checked="" type="checkbox"/> 法令報告不要</p> <p><input type="checkbox"/> 調査・検討中</p>
対応状況	<p>病院での診察の結果、「右五指尖部裂創」（通院加療、全治2週間）と診断されました。今回の事例を踏まえ、発電所関係者に周知し注意喚起を行うとともに、再発防止に努めてまいります。</p>

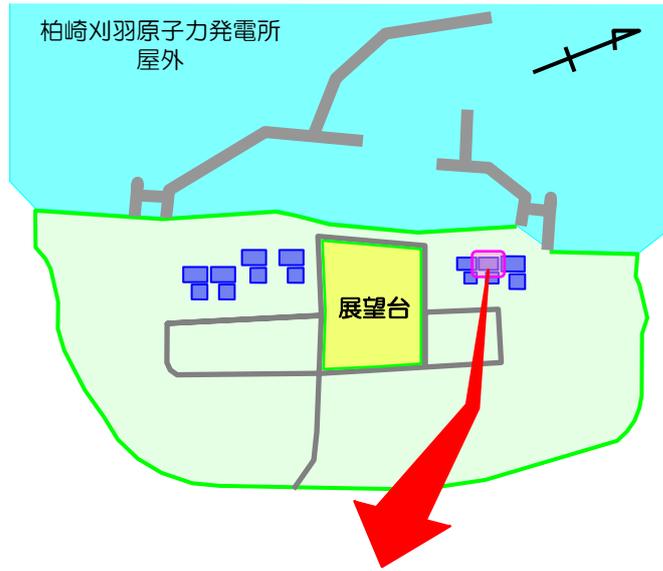
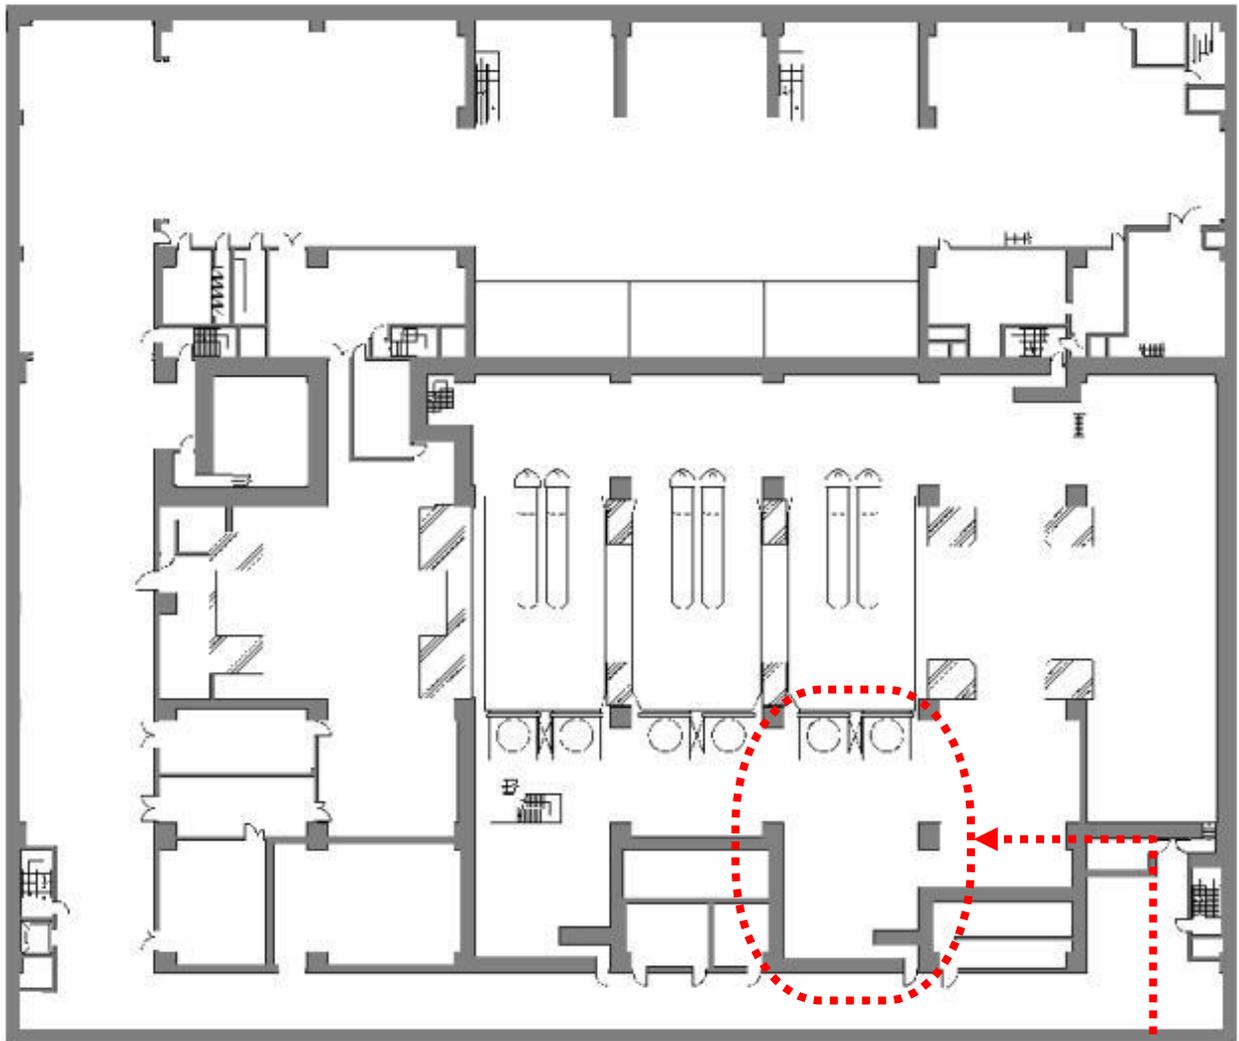
# 発生場所概略図

柏崎刈羽原子力発電所6号機 タービン建屋 1階

**発生場所**  
6号機 タービン建屋1階  
タービンバイパス弁エリア (管理区域)

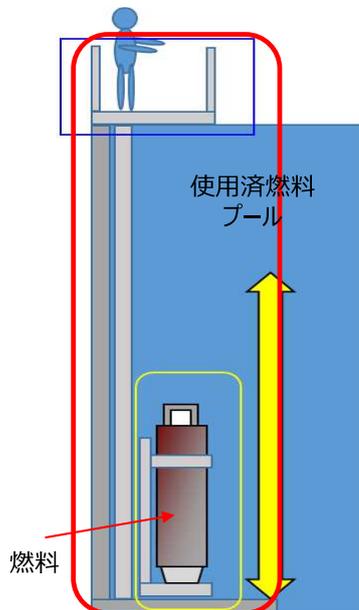
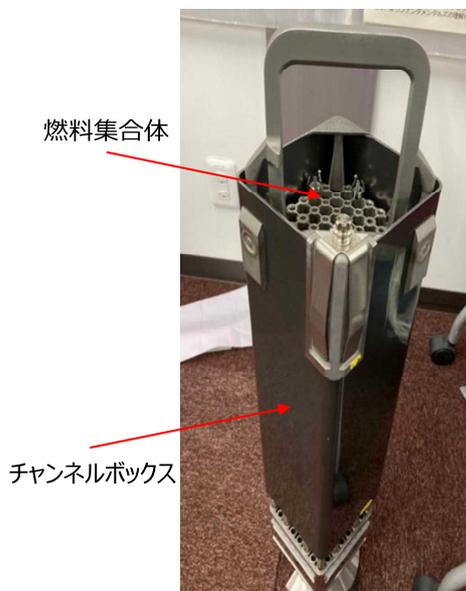
燃料チャンネル着脱機  
(イメージ)燃料集合体  
(イメージ)

- 使用済燃料プール内でのチャンネルボックス※の着脱や燃料の外観確認のため昇降・旋回操作を行う装置

- 旋回装置の部品の交換に伴い、点検を行う
- 模擬燃料を使用した昇降・旋回の動作確認

燃料集合体に取り付ける四角い筒状の金属製の覆いのこと。チャンネルボックスを取り付けることにより、燃料集合体内への水の流れをつくるとともに燃料集合体を保護する役割をもつ。

燃料集合体（燃料）の外観確認の際にチャンネルボックスを着脱する。

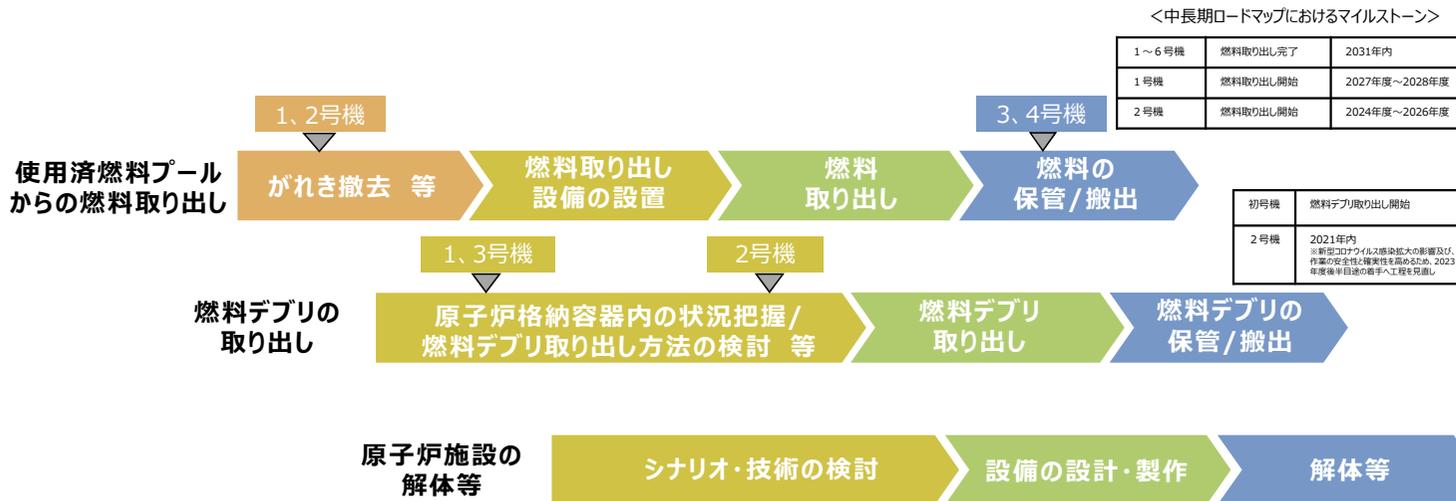
## 「廃炉」の主な作業項目と作業ステップ

使用済燃料プールからの燃料取り出しは、2014年12月22日に4号機が完了し、2021年2月28日に3号機が完了しました。引き続き、1、2号機の燃料取り出し、1～3号機燃料デブリ(注1)取り出しの開始に向け順次作業を進めています。

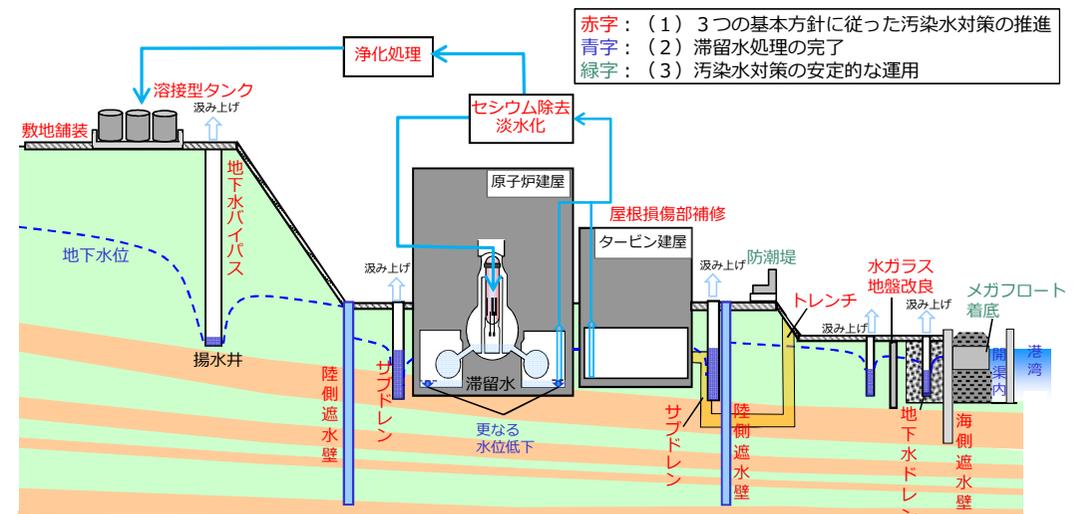
- 多核種除去設備以外で処理したストロンチウム処理水は、多核種除去設備での処理を行い、溶接型タンクで保管しています。
- 陸側遮水壁、サブドレン等の重層的な汚染水対策により、建屋周辺の地下水位を低位で安定的に管理しています。また、建屋屋根の損傷部の補修や構内のフェーシング等により、降雨時の汚染水発生量の増加も抑制傾向となり、汚染水発生量は、対策前の約540m<sup>3</sup>/日（2014年5月）から約130m<sup>3</sup>/日（2021年度）まで低減しています。
- 汚染水発生量の更なる低減に向けて対策を進め、2025年内には100m<sup>3</sup>/日以下に抑制する計画です。

- 建屋滞留水水位を計画的に低下させるため、滞留水移送装置を追設する工事を進めております。
- 2020年に1～3号機原子炉建屋、プロセス主建屋、高温焼却炉建屋を除く建屋内滞留水処理が完了しました。
- 今後、原子炉建屋については2022年度～2024年度に滞留水の量を2020年末の半分程度に低減させる計画です。
- プロセス主建屋、高温焼却炉建屋の地下階に、震災直後の汚染水対策の一環として設置したゼオライト土嚢等について、線量低減策及び安定化に向けた検討を進めています。

- 津波対策として、建屋開口部の閉止対策を実施しました。現在、防潮堤設置の工事を進めています。また、豪雨対策として、土嚢設置による直接的な建屋への流入を抑制するとともに、排水路強化等を計画的に実施していきます。

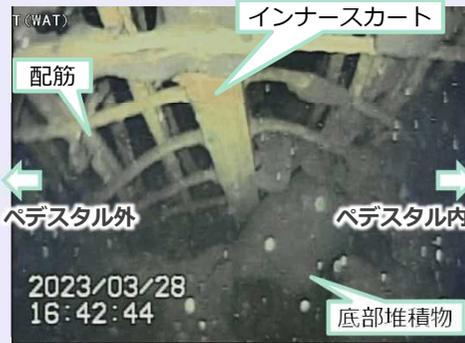
＜ペDESTアル開口左側配筋の状況＞

2023年3月4日から7日にかけて、ROV-Bによる堆積物3Dマッピング作成のための計34箇所の調査を実施しました。  
また、3月28日よりROV-A2によるペDESTアル内の調査を開始し、ペDESTアル内側の基礎部において一部配筋が露出していることを確認しています。ペDESTアルの健全性に関しては、過去IRIDで実施した耐震性評価より、ペDESTアルが一部欠損していても重大なリスクはないと評価していますが、現時点の情報は部分的なものであるため、可能な限り多くの情報取得をすべく、引き続き調査を継続し評価していきます。
