## 第255回「地域の会」定例会資料〔前回定例会以降の動き〕

## 柏崎刈羽原子力発電所における使用済燃料の2024年度号機間輸送計画の変更について

# 使用済燃料の号機間輸送について

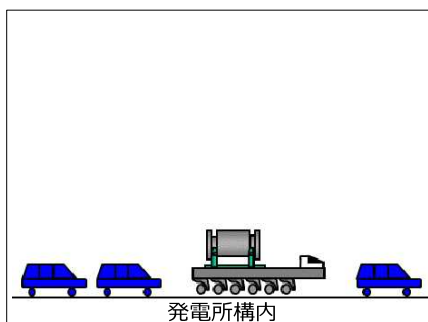
### ④構内輸送（3号機へ）

構内輸送イメージ

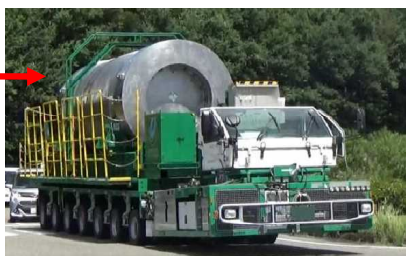
- 使用済燃料の輸送に使用する専用の容器
- 主な機能は、閉じ込め、遮へい、臨界防止、除熱
- 健全性確認では、9 m高さからの落下試験、800℃の耐火試験、深さ15mの水中での浸漬試験を実施

号機間輸送用キャスク	(参考) RFS向けキャスク
用途	輸送 (湿式)	輸送 兼 貯蔵 (乾式)
燃料収納体数	38体	69体
外径 (緩衝体含む)	2.6m	3.6m
全長 (緩衝体含む)	6.4m	6.8m
キャスク重量 (燃料含む)	119トン	132トン
備考	容器内に燃料を収納し、水を充填 (運搬時に使用)	容器内に燃料を収納し、真空乾燥後にヘリウムガスを充填。貯蔵施設へ輸送後は、圧力等を常時監視することで、空冷保管が可能

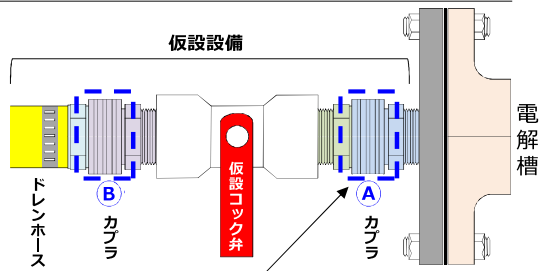
発生日	2024年5月10日		
号機	4	件名	海水熱交換器建屋（非管理区域）における海水の漏えいについて（区分：Ⅲ）
<p>【事象の発生】                  2024年5月10日午前10時46分頃、4号機海水熱交換器建屋地下2階において、電解鉄イオン供給装置※の配管接続部からのにじみ補修作業の際に、約700Lの海水が漏えいしました。なお、外部への放射能の影響はありません。その後、同装置の運転を停止し、漏えい箇所を隔離したことにより午前11時00分に漏えいは停止しています。                  ※電解鉄イオン供給装置：熱交換器伝熱管内部の腐食を防止するために、被膜を形成する装置</p> <p>【対応状況】                  確認の結果、予定していた箇所とは異なる配管接続部を取り外したことから、海水漏えいに至ったものです。                  今後詳細について確認してまいります。                  （2024年5月10日にお知らせ済み）</p> <p>【原因】                  ① 今回の事象が発生した配管は仮設備であったため、配管接続部の詳細仕様を要領書に記載していなかった。                  ② 作業班長は仮設コック弁下流側のカブラ※Bの取り外しを指示したつもりでしたが、作業員は補修作業のためには、カブラAを外した方が作業性が高いこと、また、カブラは水が漏れないようにする「止め弁機能」が付いていると思込んでいたことから、カブラAを取り外した。                  ③ お互い思い込みで作業していたことにより、取り外すカブラの位置を確認していなかった。</p> <p>【対策】                  ① 認識相違が発生しないよう、仮設備であっても本設備同様に運用する場合は、配管接続部の詳細仕様を要領書に明記する。                  ② 配管接続部に注意喚起タグを取り付ける。                  ※カブラ：空気や油、液体などの配管を素早く着脱するためのもの</p> <div style="display: flex; align-items: center;">

<div style="margin-left: 20px;"> <p>電解槽</p> <p>カブラ</p> <p>カブラ</p> <p>仮設コック弁</p> <p>ドレンホース</p> <p>仮設備</p> <p>作業員が「止め弁機能」があると思込み取り外し、海水が漏えいした箇所</p> </div> </div> <div style="text-align: center; margin-top: 10px;">

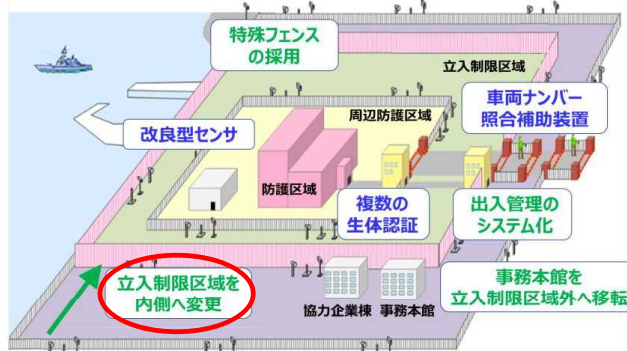
## ④ 立入制限区域の見直し 準備工事開始

- 立入制限区域の見直しは、今年5月より準備工事を開始済
- 詳細設計を進める中で、新たな施設の設備増強に伴い杭打ち工事が必要となること等から、工程を見直し (2026年中完了予定)

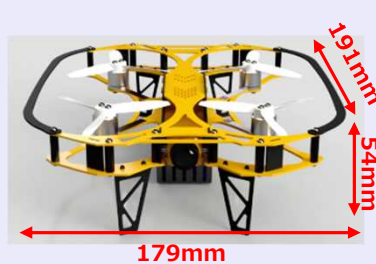
＜1号機の調査で使用した小型ドローン＞

3号機のPCV内へのアクセスルートであるX-53ペネトレーションは、小径のため、1号機の調査で活用したドローンより小型のマイクロドローンを用いた調査を計画しています。並行して、1号機と同型機のドローンを投入できるように、新規アクセスルート構築について検討中です。

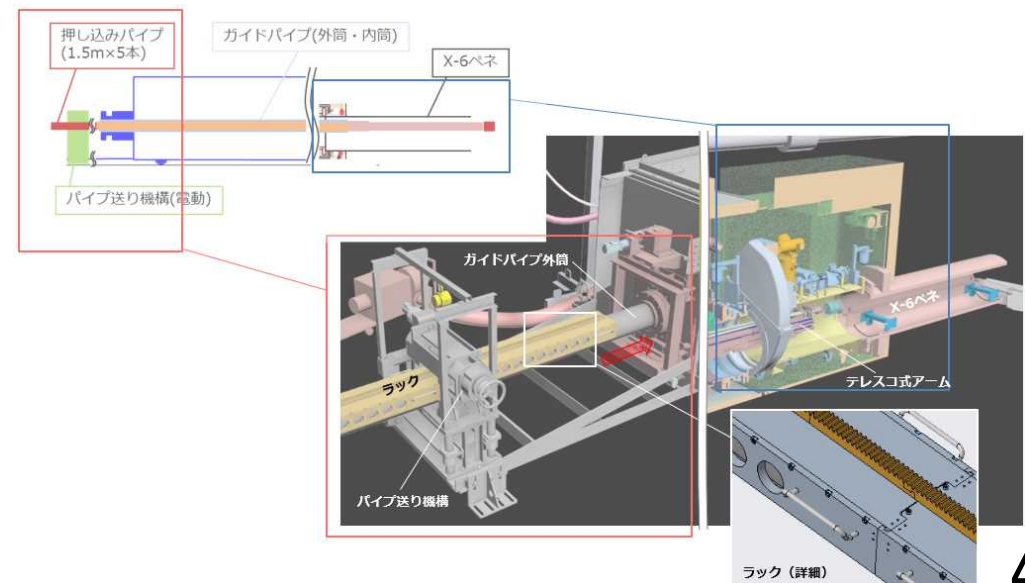
## &lt;参考&gt; ガイドパイプの挿入方法

- パイプ送り機構（モータ駆動・遠隔）にて、ガイドパイプ外筒をPCV内部へ挿入します。
- ラックはエンクロージャに接触する前に取り外し（人手作業）、ガイドパイプ外筒最後部まで順次送り出します。
