**第76回「柏崎刈羽原子力発電所の透明性を確保する地域の会」**  
**ご説明内容**

第 7 6 回「地域の会」定例会資料 [前回 9/2 以降の動き]

# 柏崎刈羽原子力発電所7号機における 漏えい燃料集合体の確認について

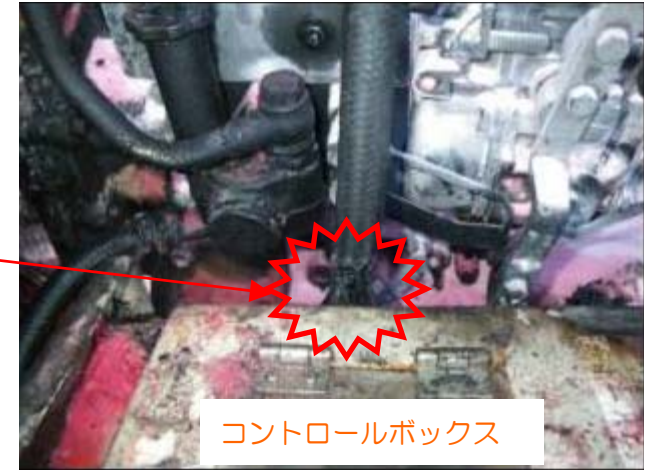
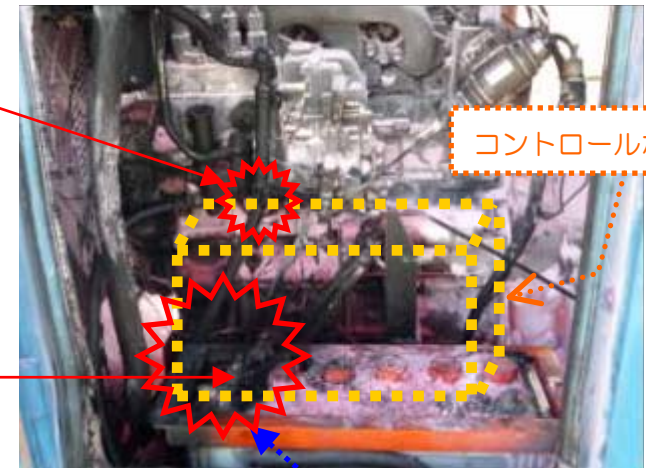
# 発火原因推定図

- ・ 8 月 29 日の作業終了時において、協力企業作業員が、地盤改良機のコントロールボックス\*<sup>1</sup>を、雨に濡れるのを防ぐために、地盤改良機のエンジンユニット内にあるバッテリーの上に収納した。
- ・ 8 月 31 日の作業開始時において、当該コントロールボックスをバッテリーの上に置いた状態で地盤改良機を移動させたため、バッテリーのプラス側の端子とコントロールボックスが接触して導通し、コントロールボックスと燃料ホース\*<sup>2</sup>の間でスパーク（火花）が発生して燃料ホースが溶け、燃料ホースから軽油（燃料）が漏出し、発火した。

エンジンに軽油（燃料）を供給する、または余剰の燃料を燃料タンクに戻すゴム製の筒で、筒の外側はメッシュ状の金属に覆われている。

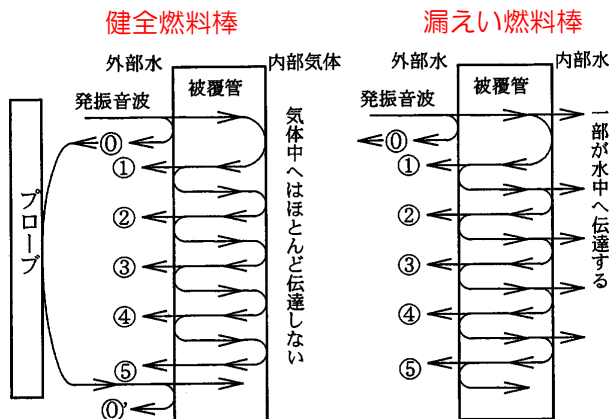
**測定原理**

- 反射波の高さの違いにより、漏えい燃料棒を特定

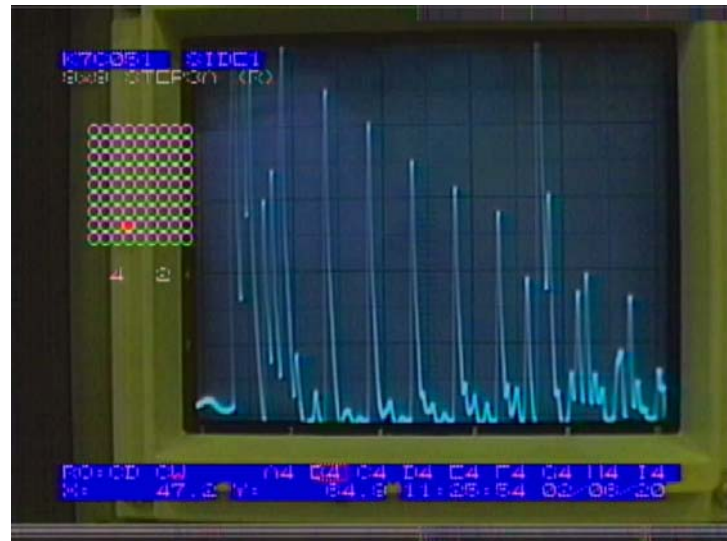
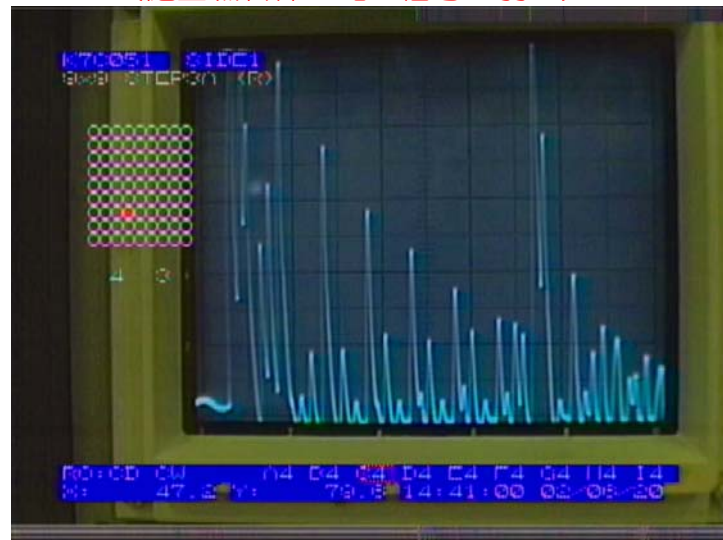
**測定波形**

健全燃料棒の測定波形例

浸水燃料棒の測定波形例 (健全燃料棒に比べ信号が弱い)

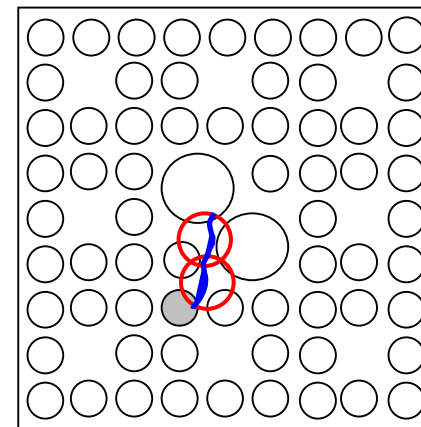
# 3-4 ファイバースコープ検査結果の例（2）

スペーサと異物の位置関係

異物の確認例（スペーサ下方向からの観察）

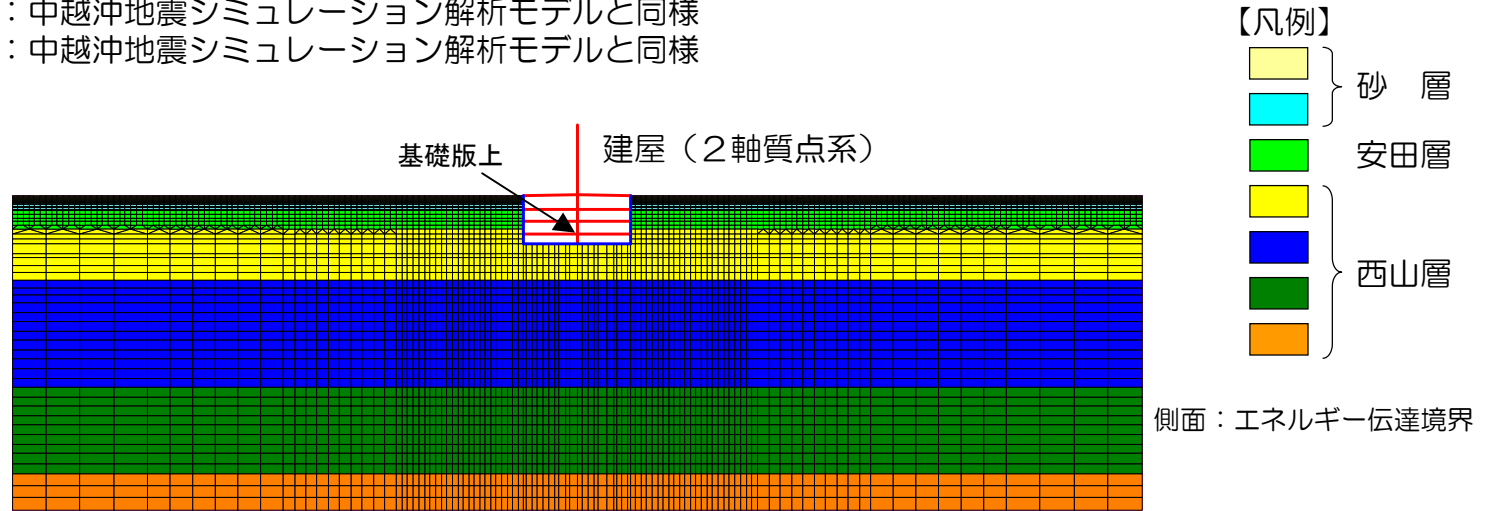
解析モデル（全体，人工岩盤なし）

建屋モデル諸元：中越沖地震シミュレーション解析モデルと同様

地盤モデル諸元：中越沖地震シミュレーション解析モデルと同様

底面：粘性境界
