第131回「柏崎刈羽原子力発電所の透明性を確保する地域の会」

第 1 3 1 回「地域の会」定例会資料〔前回 4/9 以降の動き〕

当所におけるタービン駆動原子炉給水ポンプの
タービン動翼取付部の点検について

柏崎刈羽原子力発電所における 安全対策の取り組み状況について

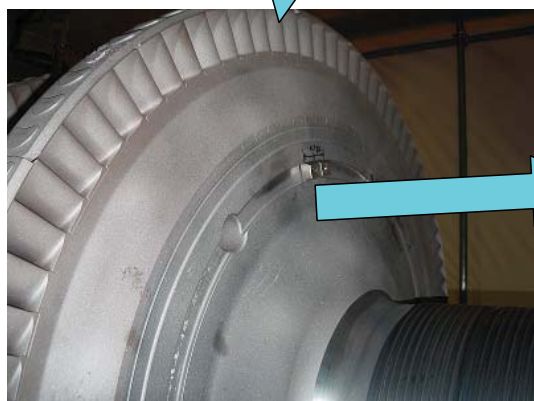
タービン駆動原子炉給水ポンプ 系統図

プラントの通常運転状態において、原子炉へ給水するための蒸気タービン駆動のポンプで、各号機2台設置されている。

例 6/7号機 タービン駆動原子炉給水ポンプ

他社の原子力発電所において、タービン駆動原子炉給水ポンプ*¹のタービン動翼取付部にひびが確認されております。この事例を踏まえ、当所においてタービン駆動原子炉給水ポンプのタービンの健全性を確認するため、自主的な点検を実施してまいります。

動翼を車軸に取付た状態で、動翼取付部について超音波探傷検査*²を行います。

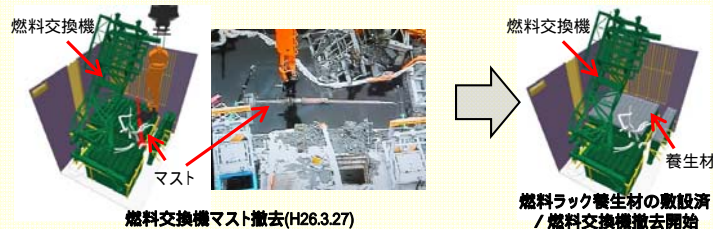
燃料交換機マスト撤去(H26.3.27)

昨年12月よりプール内のガレキ撤去作業を実施しております。鉄筋、屋根材、コンクリート片等の撤去がほぼ終了したことから、燃料交換機の撤去作業を4/19から開始しました。

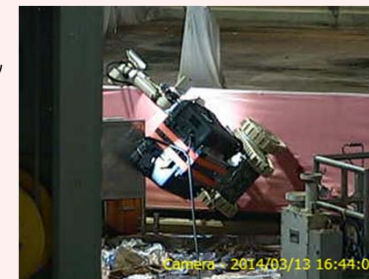
遠隔操作ロボット転倒状況

- 原子炉建屋5階の汚染状況を調査するため、建屋屋上に孔を開け調査装置(ガンマカメラ、線量計、光学カメラ)を吊り下ろす。また、遠隔操作ロボットにて、5階床面のコアサンプルを採取する。
- 床面コアサンプル採取用ロボットの動線確保のため、遠隔操作ロボットを用いてオペレーティングフロア(※6)内のフェンス等の撤去作業を実施(3/13、14)。
- 作業中にロボットが転倒し、バッテリー残量がなくなったため当該ロボットの回収を断念。フェンス撤去作業が完了しアクセス可能な範囲内でコアを採取(3/20~26)。
