## 第 167 回「柏崎刈羽原子力発電所の透明性を確保する地域の会」

## 第167回「地域の会」定例会資料〔前回定例会以降の動き〕

柏崎刈羽原子力発電所免震重要棟の審査対応  
問題と新潟県におけるご説明に関するご報告

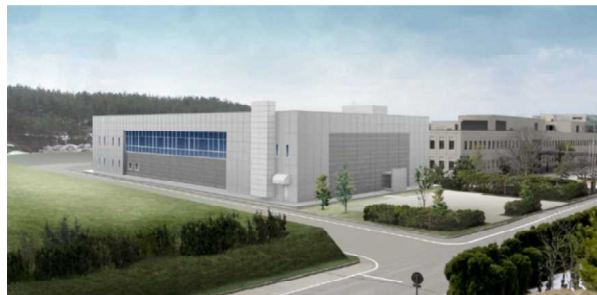
免震重要棟外観パース

- 免震重要棟は、新潟県中越沖地震の経験を踏まえた緊急時対策拠点として2009年に設置。
- 建築基準法の1.5倍の地震動および中越沖地震の観測記録を基に設計しており、中越沖地震クラスの地震には十分耐えられる。
- 2011年の東日本大震災の際にも、福島第一原子力発電所および福島第二原子力発電所で緊急時対策所として機能した。

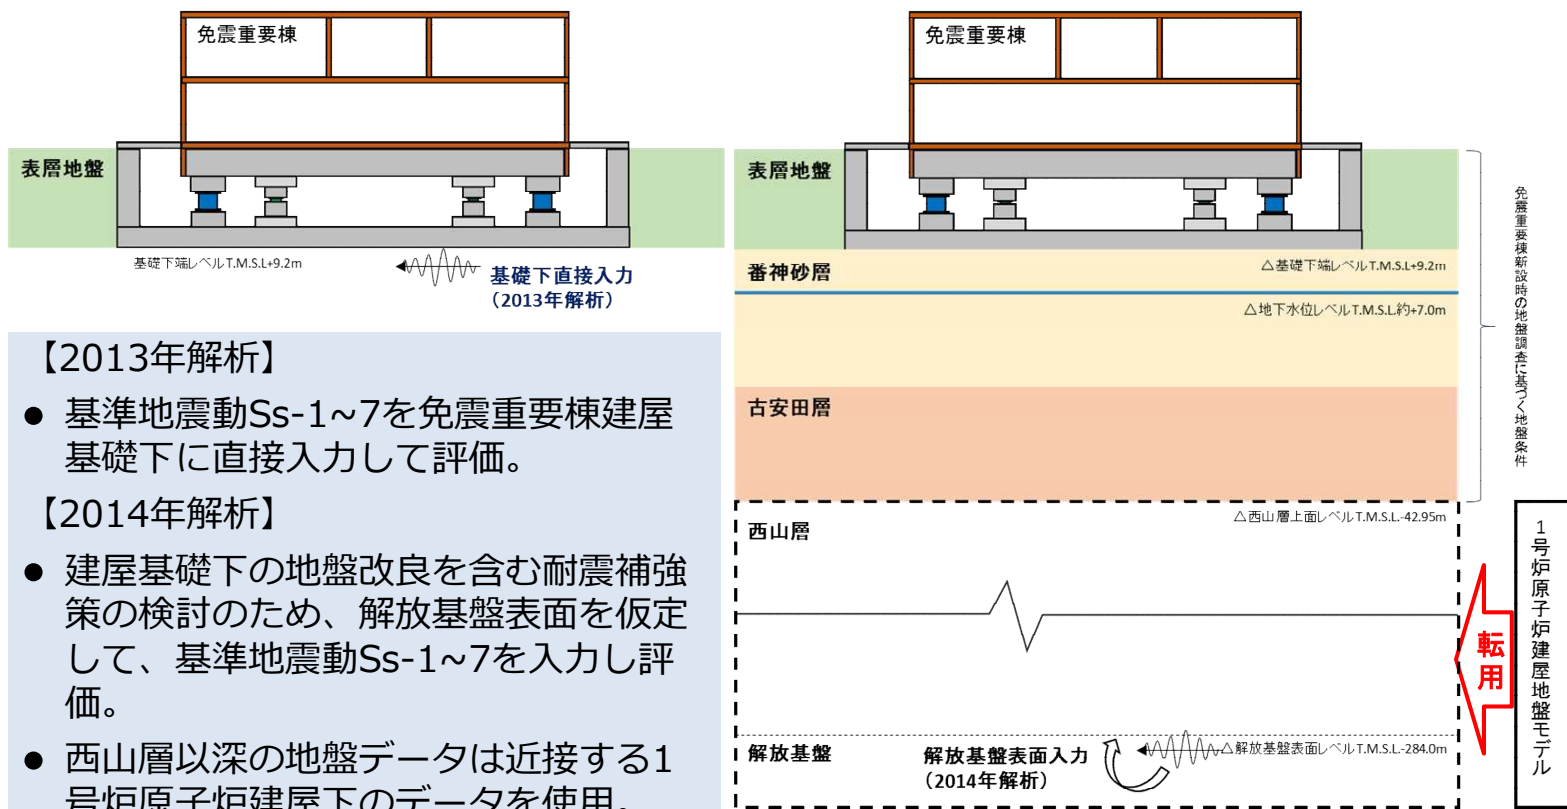
◆2013年解析(建屋基礎下に基準地震動Ssを直接入力したケース) ◆2014年解析(解放基盤表面から基準地震動Ssを入力したケース)

- 基準地震動Ss-1~7を免震重要棟建屋基礎下に直接入力して評価。

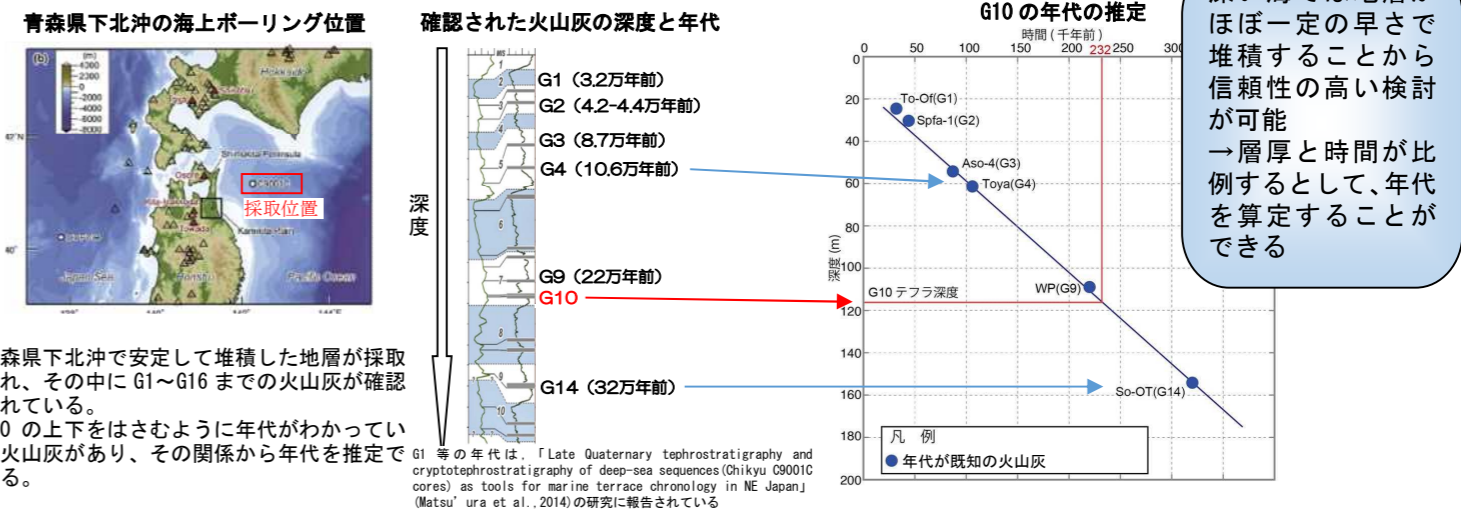
青森県下北沖で安定して堆積した地層が採取され、その中に G1～G16 までの火山灰が確認されている。G10 の上下をはさむように年代がわかっている火山灰があり、その関係から年代を推定できる。

G1 等の年代は、「Late Quaternary tephrostratigraphy and cryptotephrostratigraphy of deep-sea sequences (Chikyū 0901C cores) as tools for marine terrace chronology in NE Japan」(Matsu'ura et al., 2014)の研究に報告されている

② G10 が確認された箇所は深い海であるため、過去の堆積がきれいに残っています。それを分析した結果、約 20 万年前の火山灰と評価しています。従って、刈羽テフラも約 20 万年前\*と評価しています。評価にあたっては、地層の上下関係、化石の分析、刈羽テフラが阿多鳥浜テフラ（約 24 万年前のテフラ）と同じ地層に含まれることなど多面的な評価を行っています。

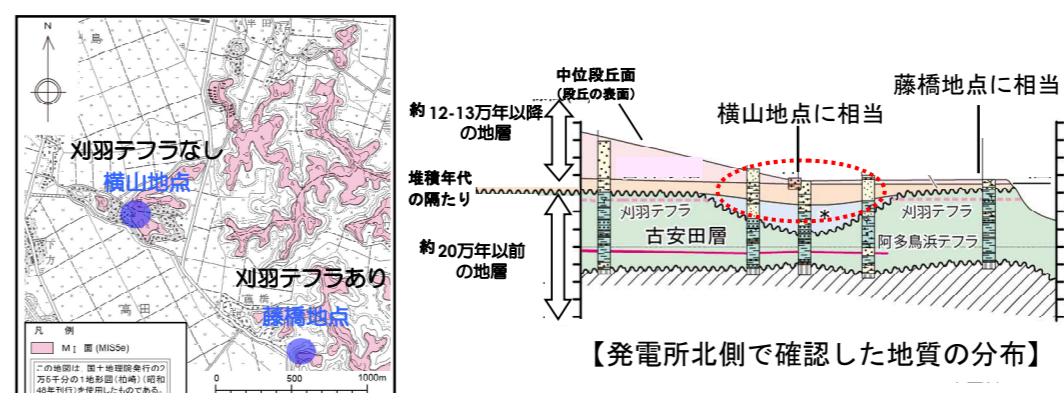
当社がボーリング調査を実施した横山地点では刈羽テフラはみつかっていない。

発電所の北側の約 12～13 万年前の地層の下には約 20 万年前以前の地層が堆積している。この調査結果を藤橋地点付近にあてはめると、左図のように、刈羽テフラ（藤橋 40）が確認された藤橋地点ならびに、刈羽テフラの確認されない横山地点がそれぞれ対応する。

③当社の発電所近傍におけるボーリング調査の結果、刈羽テフラは、中位段丘面を形成する約 13 万年前の地層には分布していないことを確認しています。さらに、中位段丘面を形成する地層と、刈羽テフラのある古安田層との間には、長年の侵食などにより、堆積した年代に隔たり\*（年代が飛んでいる）があることも確認されています。

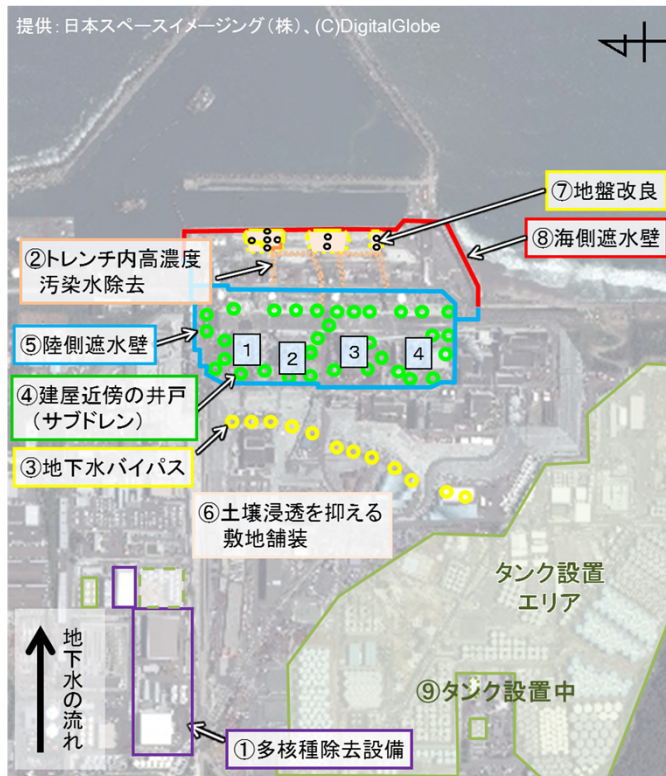
- ⑦水ガラスによる地盤改良
- ⑧海側遮水壁の設置
- ⑨タンクの増設(溶接型へのリプレイス等)
