第 190 回「柏崎刈羽原子力発電所の透明性を確保する地域の会」

第190回「地域の会」定例会資料〔前回定例会以降の動き〕

安全対策工事紹介シリーズ（第4回） 火災防護対策について

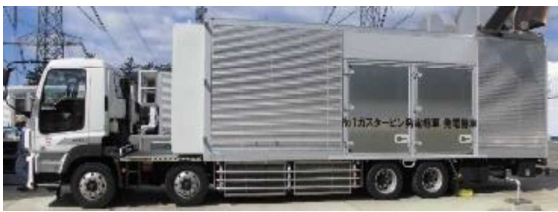
<冷やす>

- 電源喪失時も原子炉の冷却が可能となるよう、高圧代替注水設備の設置、消防車や大容量送水車の配備等、冷やす機能を多様化、多重化

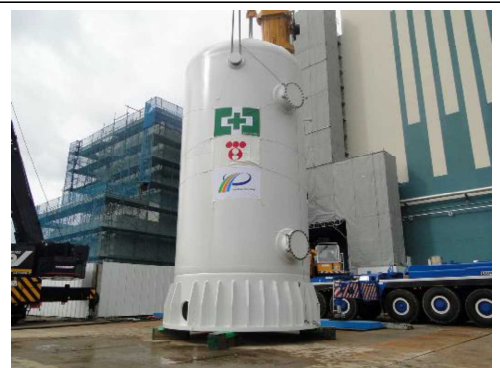
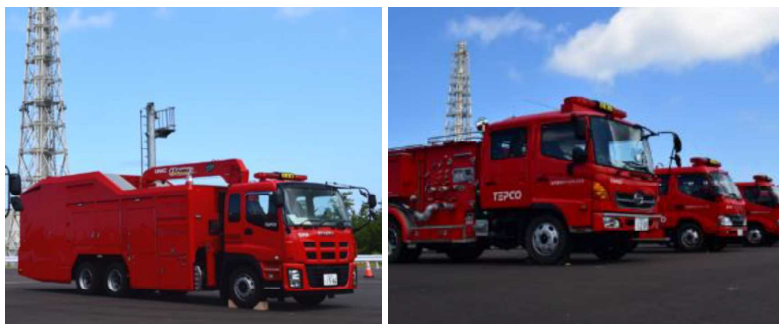
<放射性物質を閉じ込める・減らす>

- 既存の除熱システムに加えて、圧力容器と格納容器内の除熱が可能な「新除熱システム」を開発し設置
審査では、フィルタバントと同等以上の効果があり、バントに優先して使用すべき設備として評価され、他のBWRプラントにも設置を義務付け
- 万が一のバントに備え、放射性物質の放出を大幅に低減するフィルタバント装置を設置

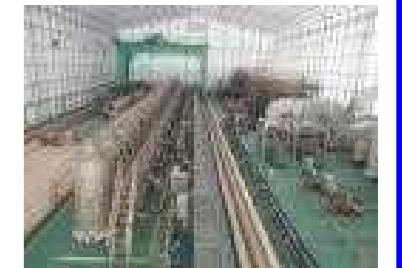
(高性能多核種除去設備)

多核種除去設備(ALPS)等

- ・タンク内の汚染水から放射性物質を除去しリスクを低減させます。
- ・多核種除去設備に加え、東京電力による多核種除去設備の増設(2014年9月から処理開始)、国の補助事業としての高性能多核種除去設備の設置(2014年10月から処理開始)により、汚染水(RO濃縮塩水)の処理を2015年5月に完了しました。
- ・多核種除去設備以外で処理したストロンチウム処理水について、多核種除去設備での処理を進めています。

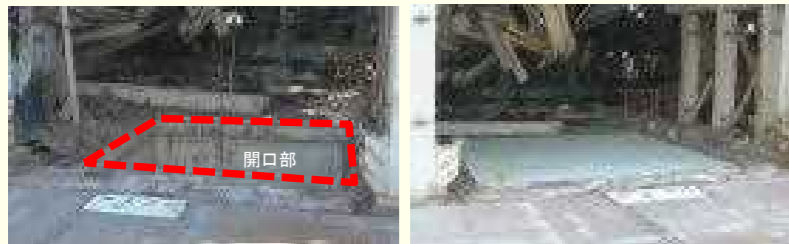
開口部養生カバー設置前 開口部養生カバー設置後

使用済燃料プール（以下、SFP）の保護等に向けて、西作業床からのアクセスルートを確認し、作業時に小ガレキがオペフロから落下するのを防止するため、開口部の養生を3月6日に完了しました。その後、3月18日より、SFP周辺東側エリアの小ガレキ撤去作業を開始しました。

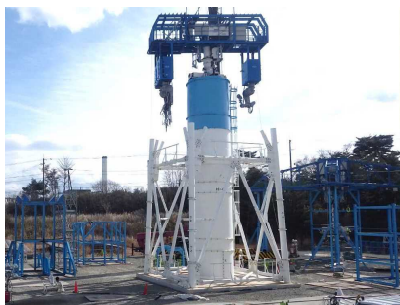
背籠切断状況

- 現在、1/2号機排気筒の解体装置の実証試験を実施している。
- 2/12よりStep3(作業手順の確認)に入り、4月上旬にStep3を完了し、5月中旬(連休明け)より解体工事に着手していく予定。
