**区分：Ⅲ**

<p>号機</p>	<p>3号機</p>	
<p>件名</p>	<p>排気筒付近（屋外）におけるけが人の発生について</p>	
<p>不適合の概要</p>	<p>平成 21 年 2 月 4 日午後 1 時 45 分頃、3号機排気筒付近（屋外）において、排気筒基礎部の地盤改良工事を行っていた協力企業作業員が、工事に使用するコンクリート注入装置の送気ホースが詰まったため、ホースを外して中の詰まりを洗浄していました。空気圧をかけてホースから空気が出ることを確認していたところ、空気圧の反動で当該作業員が転倒し、ホースの中に残っていた固化剤（セメント系）が飛び出し、洗浄場所から約 20m離れた場所で別の作業をしていた協力企業作業員の右目に当たりました。発電所内の健康管理室で目の洗浄を行いました。違和感が残ったため、業務車にて病院へ搬送しました。</p> <div style="display: flex; justify-content: space-around; align-items: center;"> <div style="text-align: center;">

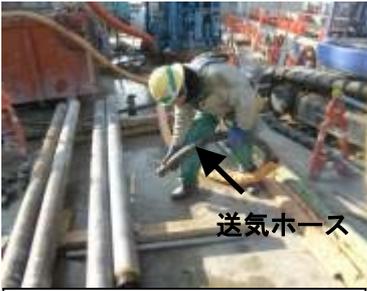
<p>送気ホース</p> <p>空気が出ることを確認していた。</p> </div> <div style="text-align: center;">

<p>対応状況</p>	<p>診察の結果、眼球に傷はなく、びまん性表層角膜炎（通院加療の必要はなし）と診断されました。</p> <p>今後は、作業箇所周辺に飛散防止のための養生などの安全処置を施してから作業を行うこととします。</p>

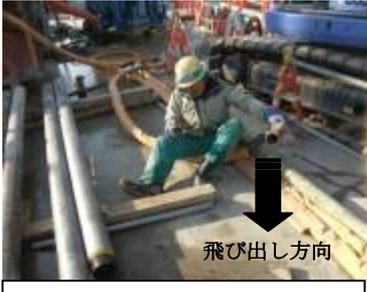
<p>飛び出し方向</p> <p>空気圧の反動で転倒し、残っていた固化剤が飛び出した。</p> </div> <div style="text-align: center;">
