柏崎刈羽原子力発電所の排気筒などにおける
微量な放射性ヨウ素の検出について（続報）

平成 23 年 4 月 26 日
東京電力株式会社
柏崎刈羽原子力発電所

柏崎刈羽原子力発電所 ヨウ素131の測定結果

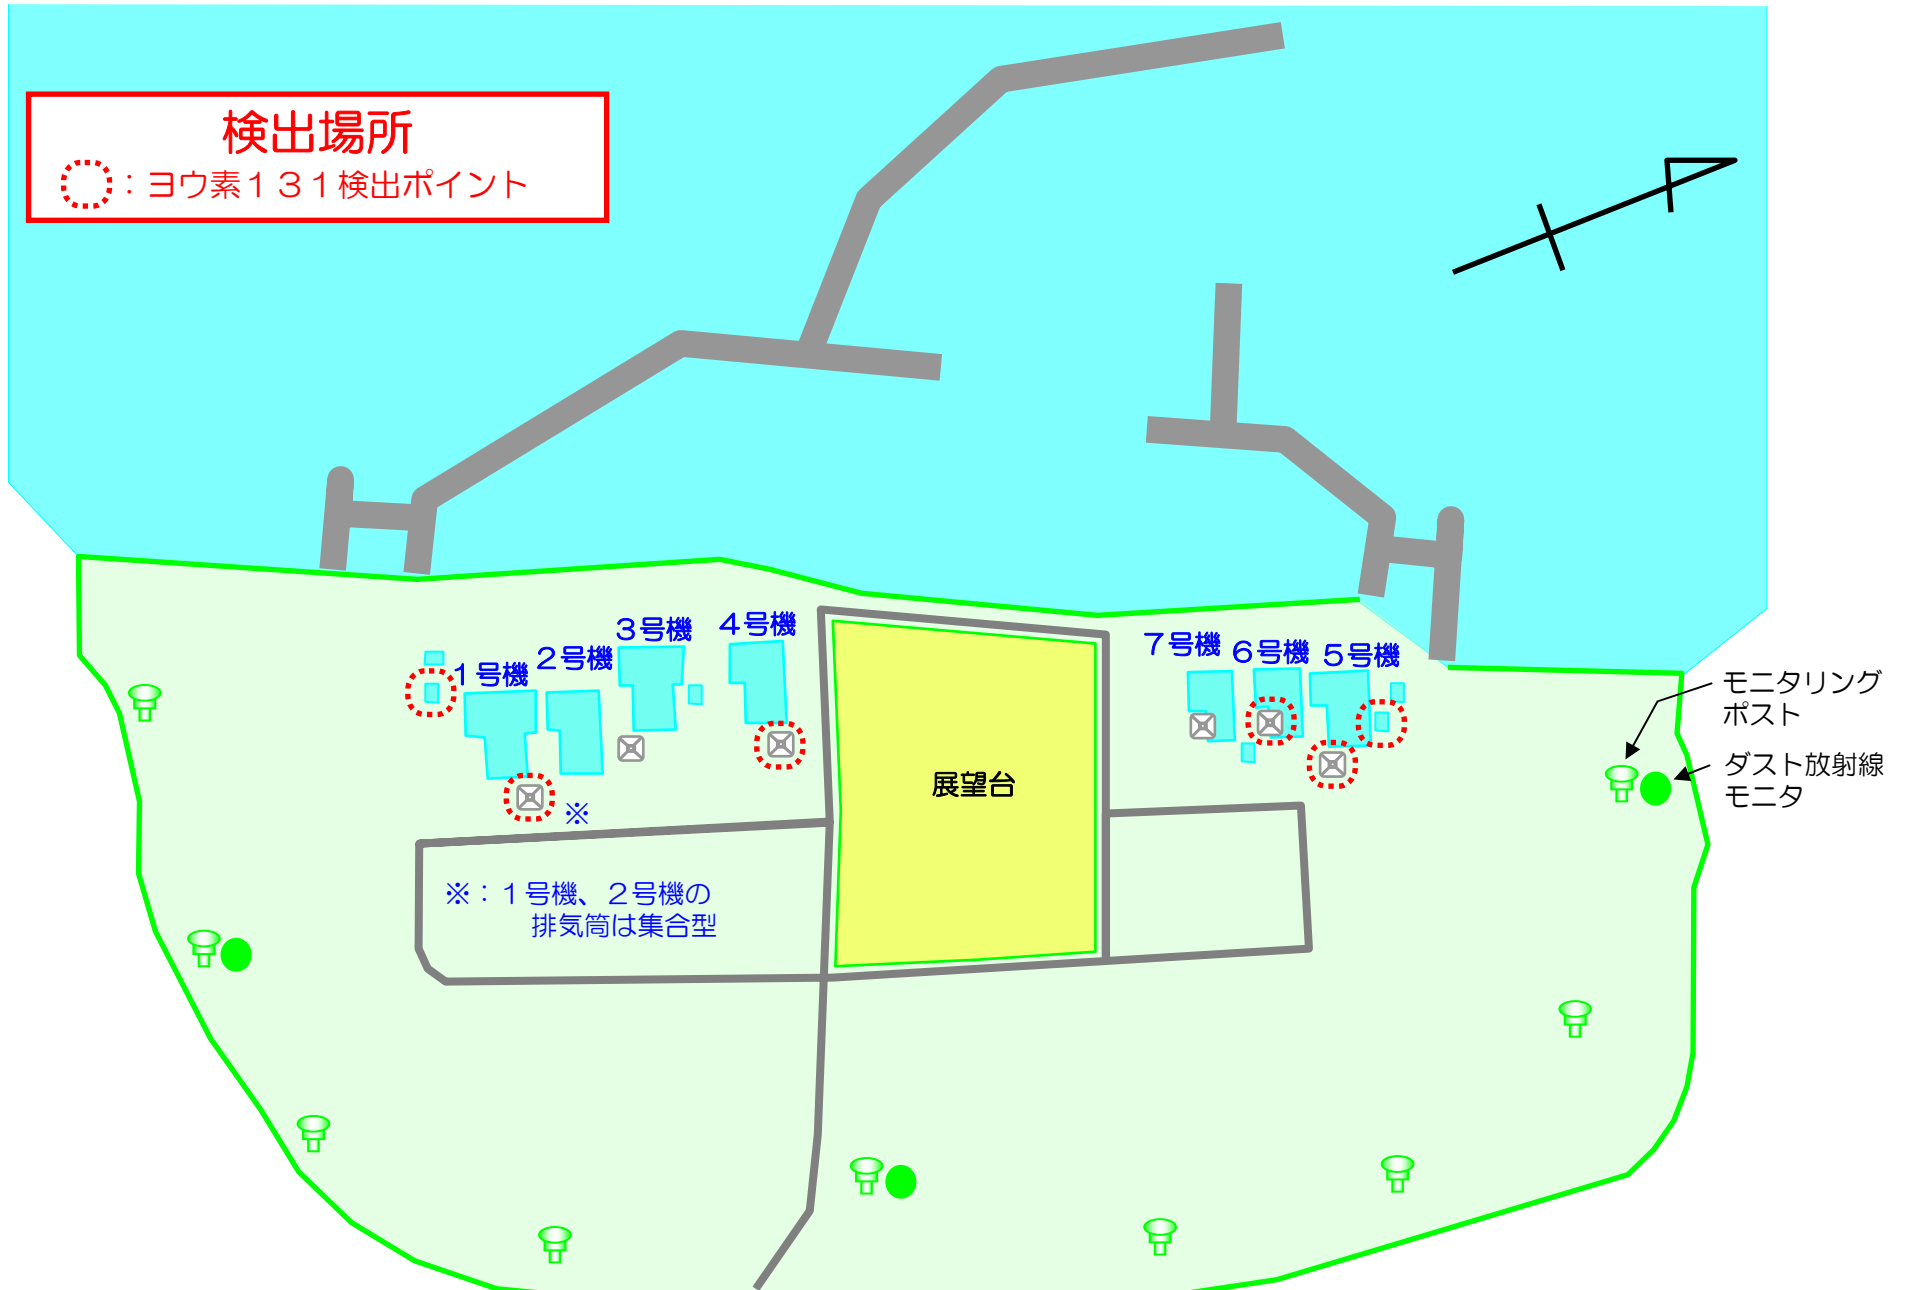
柏崎刈羽原子力発電所 放射性ヨウ素の検出箇所

当所は、引き続き、各建屋の排気筒や排気口から排気される空気を一週間フィルタで捕集し定期測定を行っておりますが、本日、2、4、5、6 号機の排気筒、5 号機のサービス建屋排気口、および荒浜側補助建屋排気口で、最大で 6.7×10^{-9} ベクレル/cm³ のヨウ素 131 を検出しました。これまでに検出された最大値 2.4×10^{-8} ベクレル/cm³ を超えるものではありません。
