号機	発電所構内（屋外）	
件名	屋外作業におけるけが人の発生について	
不適合の概要	<p>平成 24 年 4 月 2 日午前 11 時 15 分頃、屋外（荒浜線変電所付近）において、雨水の排水溝設置工事に従事していた協力企業作業員が、U字溝（重量約 280kg）の下に台木を設置するために、U字溝を吊り上げて台木を差し込もうとしていた際、吊っていたU字溝が傾き右手の指を挟み負傷したことから、業務車にて病院に搬送しました。</p>

発電所構内 屋外作業におけるけが人の発生について

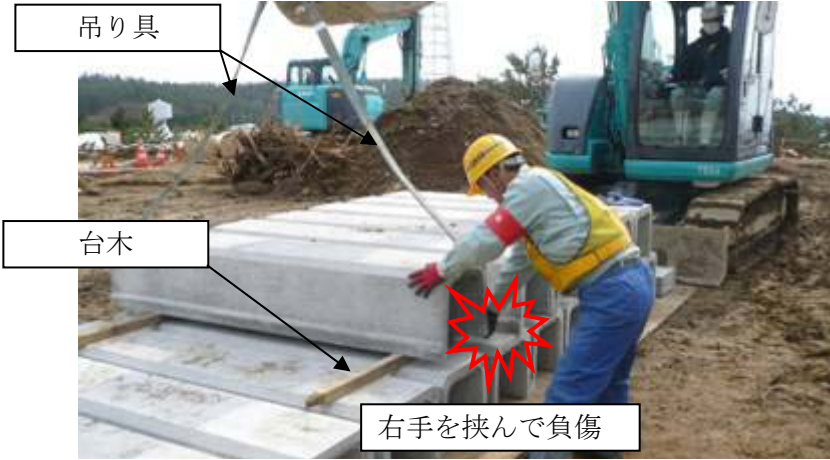
<p>吊り具</p> <p>台木</p> <p>右手を挟んで負傷</p>	
安全上の重要度／損傷の程度	<p>&lt;安全上の重要度&gt;</p> <p>安全上重要な機器等 / <u>その他設備</u></p>	<p>&lt;損傷の程度&gt;</p> <p><input type="checkbox"/> 法令報告要</p> <p><input checked="" type="checkbox"/> 法令報告不要</p> <p><input type="checkbox"/> 調査・検討中</p>
対応状況	<p>病院における診察の結果、右手中指と薬指の挫滅切断（指先部）と診断され、縫合処置を受けるとともに、経過観察のために2～3日程度入院することとなりました。</p> <p>今回の事例を踏まえ、重量物移動時の危険性について、あらためて発電所内に周知徹底を図るとともに、再発防止対策を講じてまいります。</p>
