区分：Ⅲ

4号機 原子炉補機冷却海水系ポンプB号機の不具合について

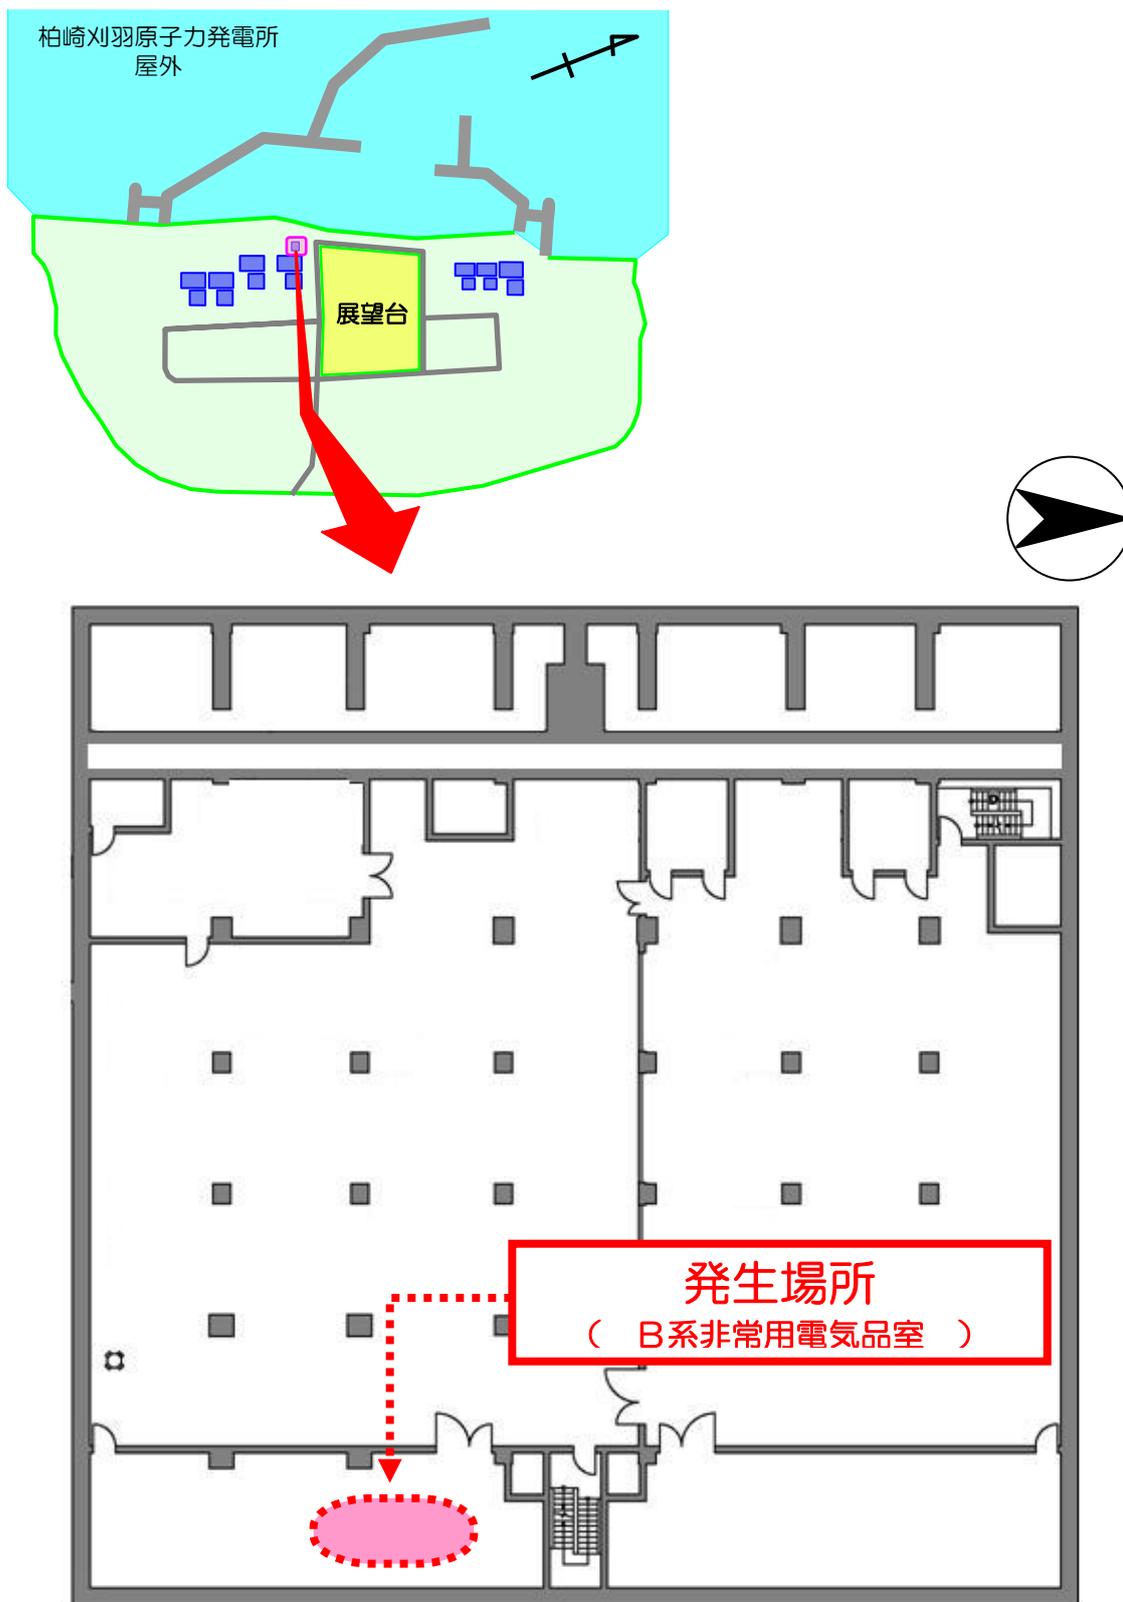
柏崎刈羽原子力発電所4号機 海水熱交換器建屋 地下1階

場所	4号機	
件名	原子炉補機冷却海水系ポンプB号機の不具合について	
不適合の概要	<p>(発生状況) 定期検査中の4号機において、平成26年2月5日に原子炉補機冷却海水系*¹ポンプ予備機起動試験(定例試験)のため、原子炉補機冷却海水系ポンプB号機の起動操作を実施したところ、ポンプが起動しないことを確認しました。このため状況の確認を行ったところ、同日午後2時10分頃、海水熱交換器建屋地下1階(非管理区域)のB系非常用電気品室において、ポンプに電源供給を行っている電源盤内のしゃ断器*²に不具合があることを確認しました。</p> <p>(安全性、外部への影響) 現在、当該ポンプは保安規定上の機能要求はなく、安全上の問題はありません。本事象による外部への放射能の影響はありません。</p> <p>* 1 原子炉補機冷却海水系 主に原子炉建屋内にある補機(ポンプ軸受、熱交換器等)の冷却水(純水)を間接的に冷却するために海水を供給する設備。</p> <p>* 2 しゃ断器 ポンプモーター等の機器に電気の供給、停止を行うためのもの(スイッチ)で、短絡・地絡などの異常を検知して回路をしゃ断する機能を有する装置</p>	
安全上の重要度/損傷の程度	<p><安全上の重要度> 安全上重要な機器等 / その他設備</p>	<p><損傷の程度> <input type="checkbox"/> 法令報告要 <input checked="" type="checkbox"/> 法令報告不要 <input type="checkbox"/> 調査・検討中</p>
対応状況	当該しゃ断器を予備のしゃ断器と交換し、正常に復旧しております。
