柏崎刈羽原子力発電所での火花・異臭の発生について (第3報)

2018年1月15日

東京電力ホールディングス株式会社

柏崎刈羽原子力発電所

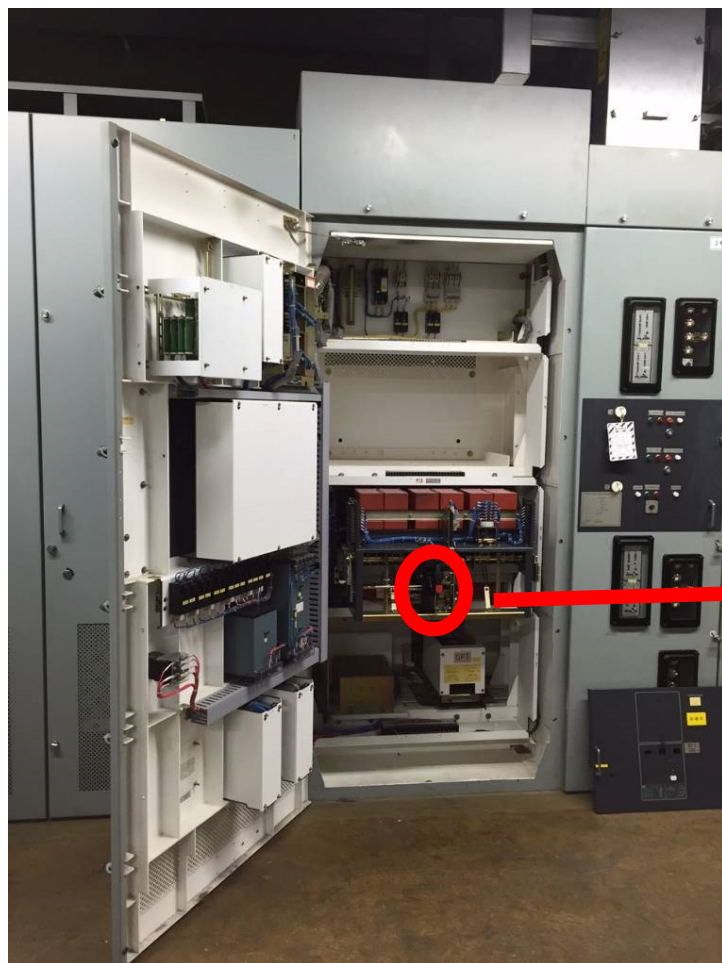
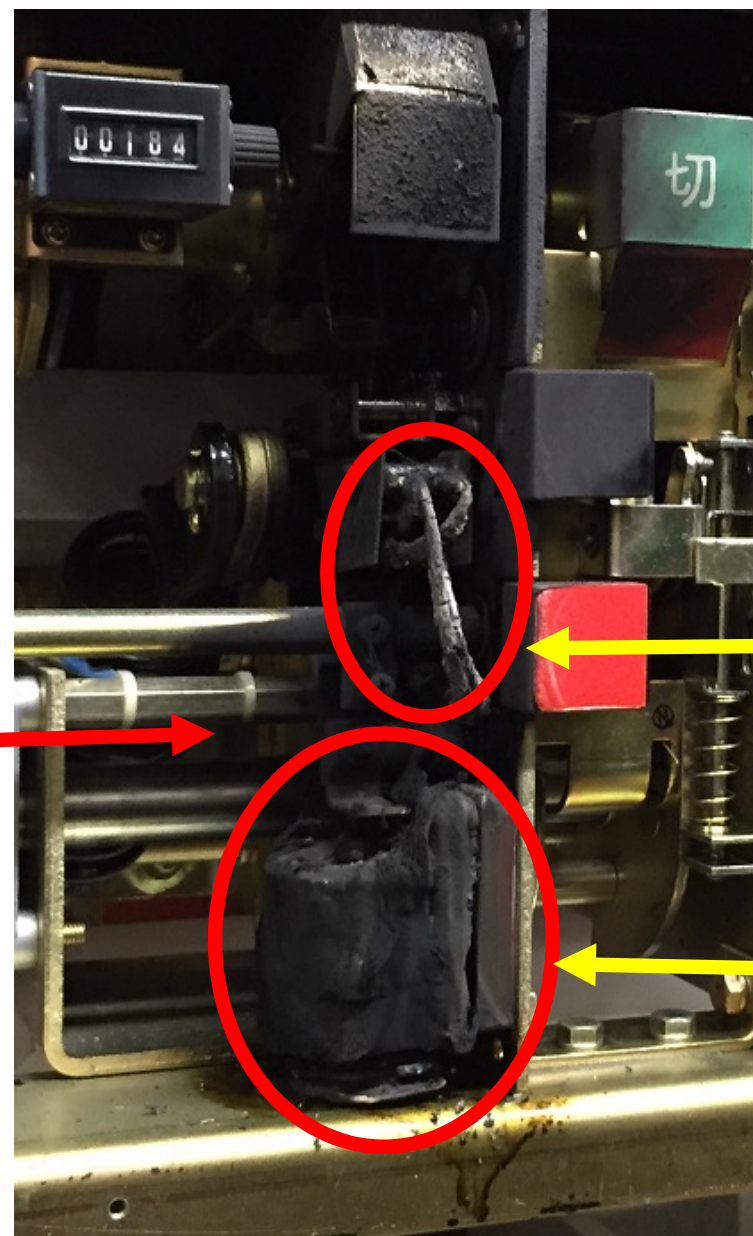
- 発生場所 3号機 海水熱交換器建屋 地下1階 非常用電気品室
■非管理区域 □管理区域 □屋外
- 発生時間(当社確認時間) 11時59分頃
- 状況 □発火 □発煙 ■火花・異臭 □確認中
- 燃えたもの P/C 3D-2受電遮断器トリップコイル及び電気コードの被覆
- 119番通報時間 12時04分頃 □確認中
- 消防署による判断有無 12時39分 ■鎮火 □火災でない □確認中
- 当該プラントの運転状況 □運転中(変化なし) ■停止中(変化なし)
□火災の影響により停止 □対象外(屋外など)
- 現時点における外部への放射能の影響 □有り ■無し □確認中
- 負傷者の有無 □有り(____名) ■無し □確認中
- 自衛消防隊の出動 ■有り □無し □確認中

電気コード
被覆部分

遮断器トリップ
コイル部分

火災箇所(遮断器トリップコイルおよび電気コード被覆)拡大写真

公設消防による現場確認の結果、12時39分に「鎮火」確認、13時46分に「火災」と判断されました。なお、当該遮断器以外の設備に異常は確認されておらず、プラントに安全上の影響はありません。

今後、本事象が発生した原因を調査します。
