**区分：Ⅲ**

<p>号機</p>	<p>—</p>	
<p>件名</p>	<p>発電所構内（屋外）におけるけが人の発生について</p>	
<p>不適合の概要</p>	<p>2019年1月22日午前8時52分頃、発電所構内（屋外）にある鉄筋加工場において、安全対策工事に従事していた協力企業作業員が、鉄筋の曲げ加工を実施していたところ、加工機と鉄筋との間に指をはさみ、右手の指3本（人差指、中指、薬指）を切断しました。</p> <p>このため、午前8時54分に救急車を要請し、病院へ搬送しました。</p> <p>本人に意識はあります。</p>

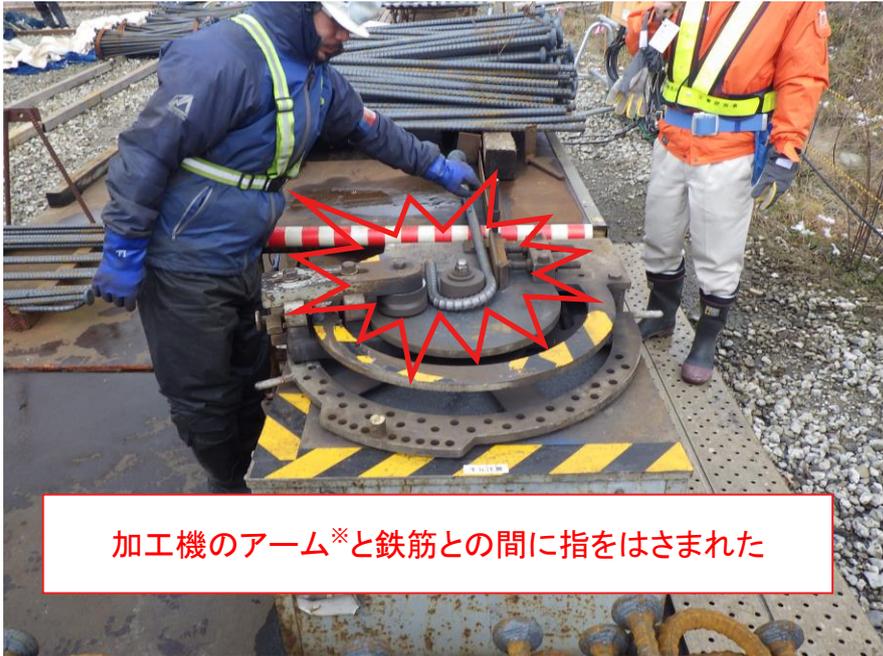
<p>けがの発生状況（再現）</p> <p>※2019年1月24日訂正 指がはさまれたのは、加工機の支点ローラーと鉄筋の間ではなく加工機のアームと鉄筋との間でした。</p>	
<p>安全上の重要度／損傷の程度</p>	<p>&lt;安全上の重要度&gt;</p> <p>安全上重要な機器等 / <u>その他</u></p>	<p>&lt;損傷の程度&gt;</p> <p><input type="checkbox"/> 法令報告要</p> <p><input checked="" type="checkbox"/> 法令報告不要</p> <p><input type="checkbox"/> 調査・検討中</p>
<p>対応状況</p>	<p>今回の事例を踏まえ、発電所関係者に周知し注意喚起を行うとともに、再発防止に努めてまいります。</p>
