柏崎刈羽原子力発電所での火災・発煙の発生について (第3報)

2019年10月18日
東京電力ホールディングス株式会社
柏崎刈羽原子力発電所

大湊側補助ボイラー建屋 2階 電源室

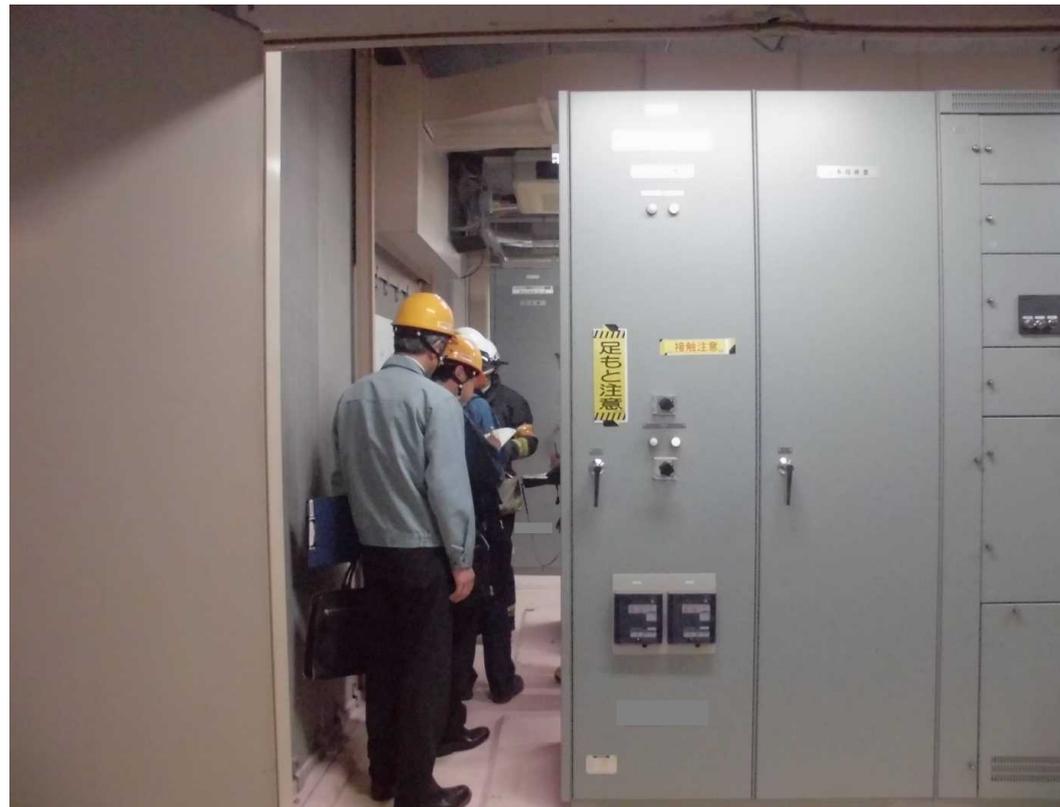
電源盤(正面)

480V 電源盤内部の部品(切替器操作用コイル)

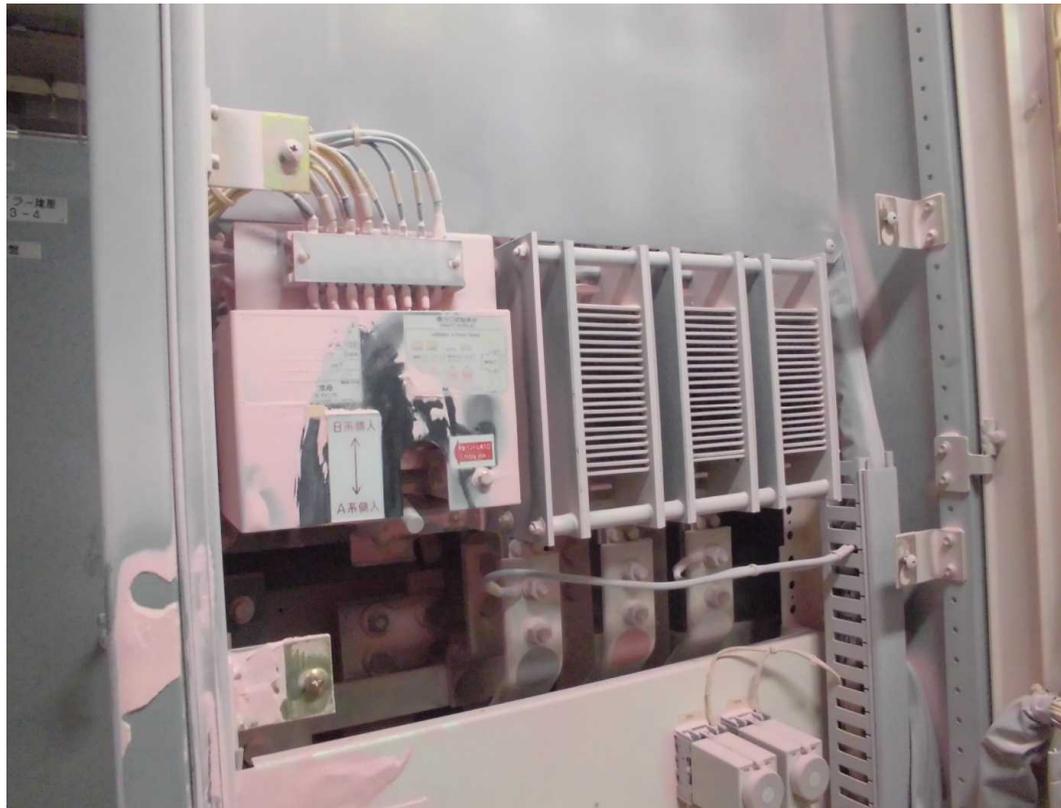
扉を開放

火災が確認された電源盤の扉を開放し確認した結果、内部の部品(切替器操作用コイル)が焼損していました。詳細については今後調査を行ってまいります。
